鉄 道 事 故 調 査 報 告 書

I 西日本鉄道株式会社 天神大牟田線 下大利駅～都府楼前駅間
鉄道人身障害事故

鉄道事故調査報告書

平成25年3月4日

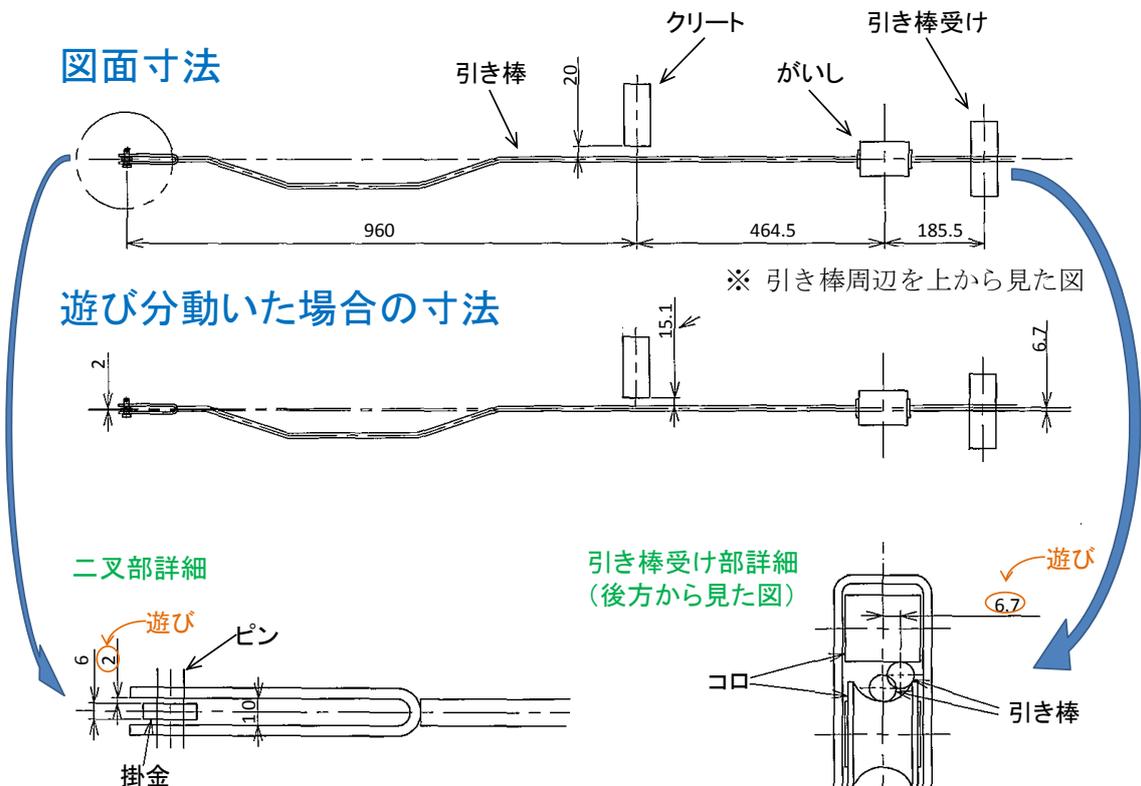
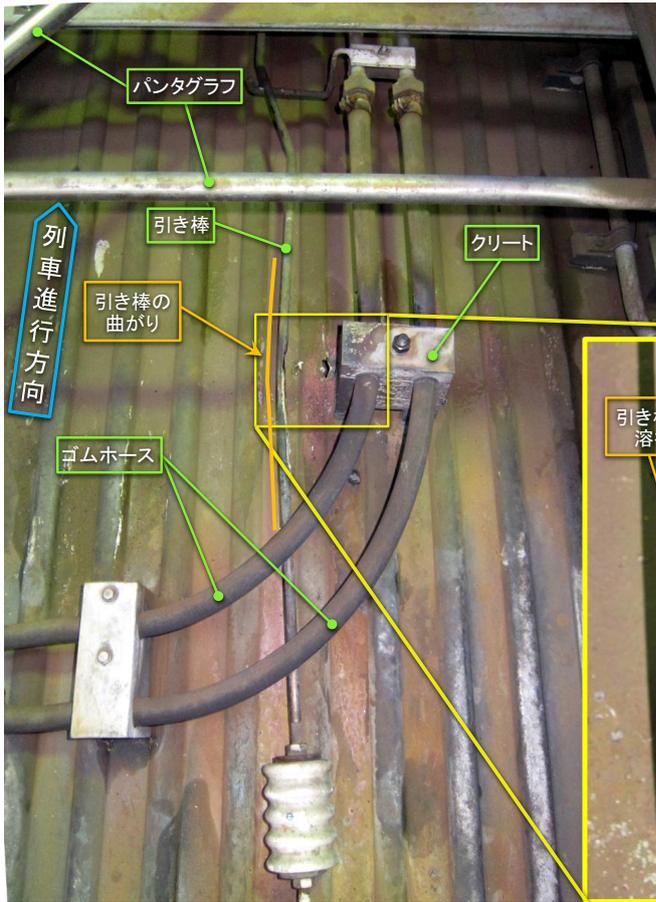
付図10 隙間検討図

が、付図10のように、引き棒とクリートとの間隔は支持点の遊びによる左右方向の移動を考慮しても15.1mmあり、接触状態が継続することはないと考えられることから、引き棒とクリートとの間に異物が介在したことにより生じたものと考えられる。
