RA2013-3

鐵道事故調查報告書

西日本旅客鐵道株式会社 山陽線 西明石駅構内 鐵道人身障害事故

平成25年 4 月 26 日

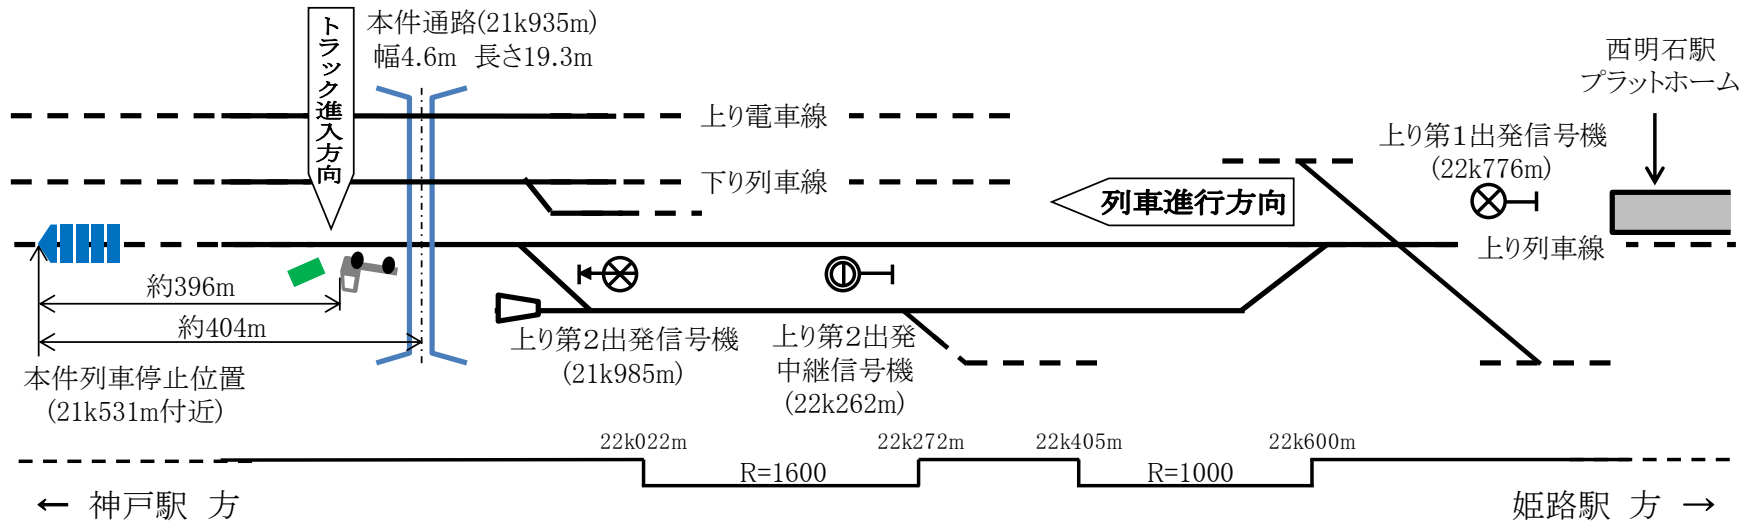
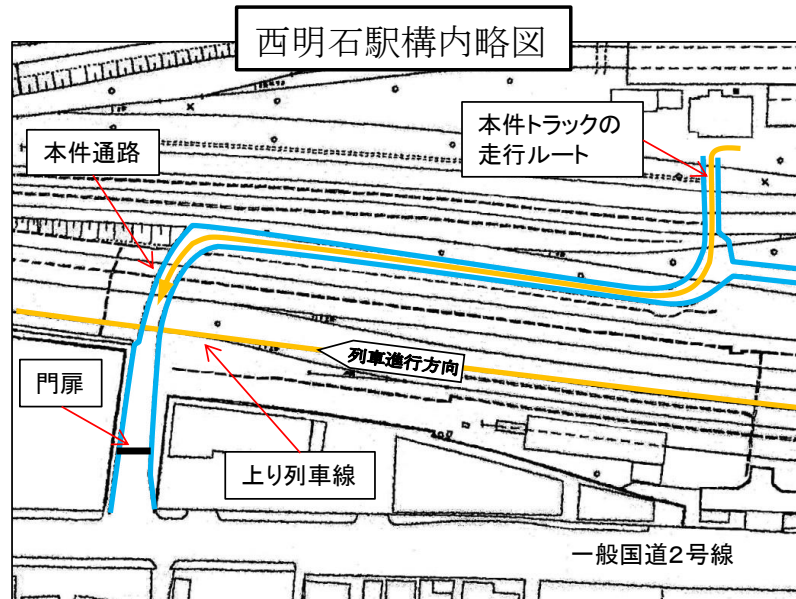
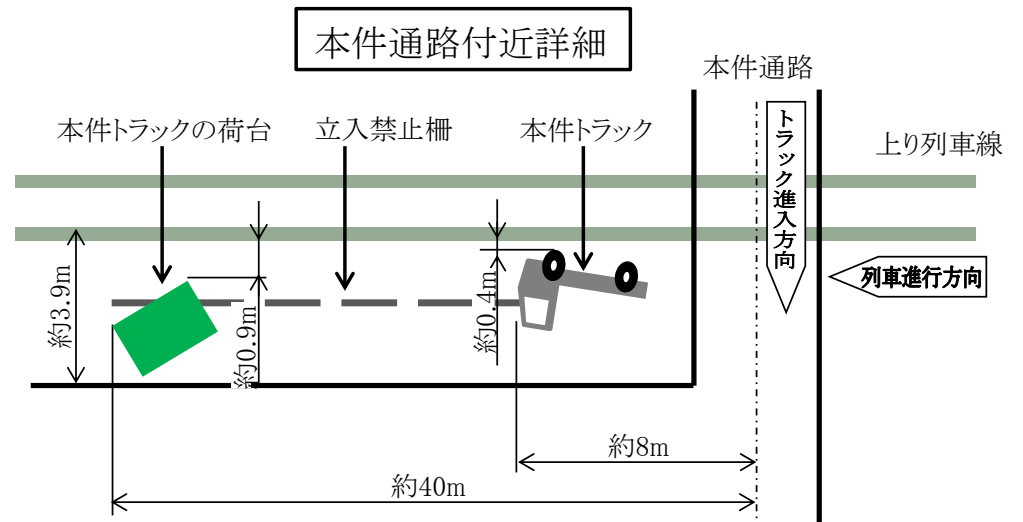
付図3 事故現場略図

列車の運転士は、西明石駅構内を速度約106km/hで力行運転中、前方の線路と交差する業務用通路を横断する普通貨物自動車（トラック）を発見したため、直ちに気笛を吹鳴するとともに非常ブレーキを使用したが無駄に合わず、列車はトラックと衝突し、同通路から約404m行き過ぎて停止した。
