# 鐵道事故調查報告書

三岐鐵道株式会社 三岐線 三里駅構内 列車脱線事故

平成26年 1 月 3 1 日

三岐鉄道株式会社 三岐線 三里駅構内  
列車脱線事故

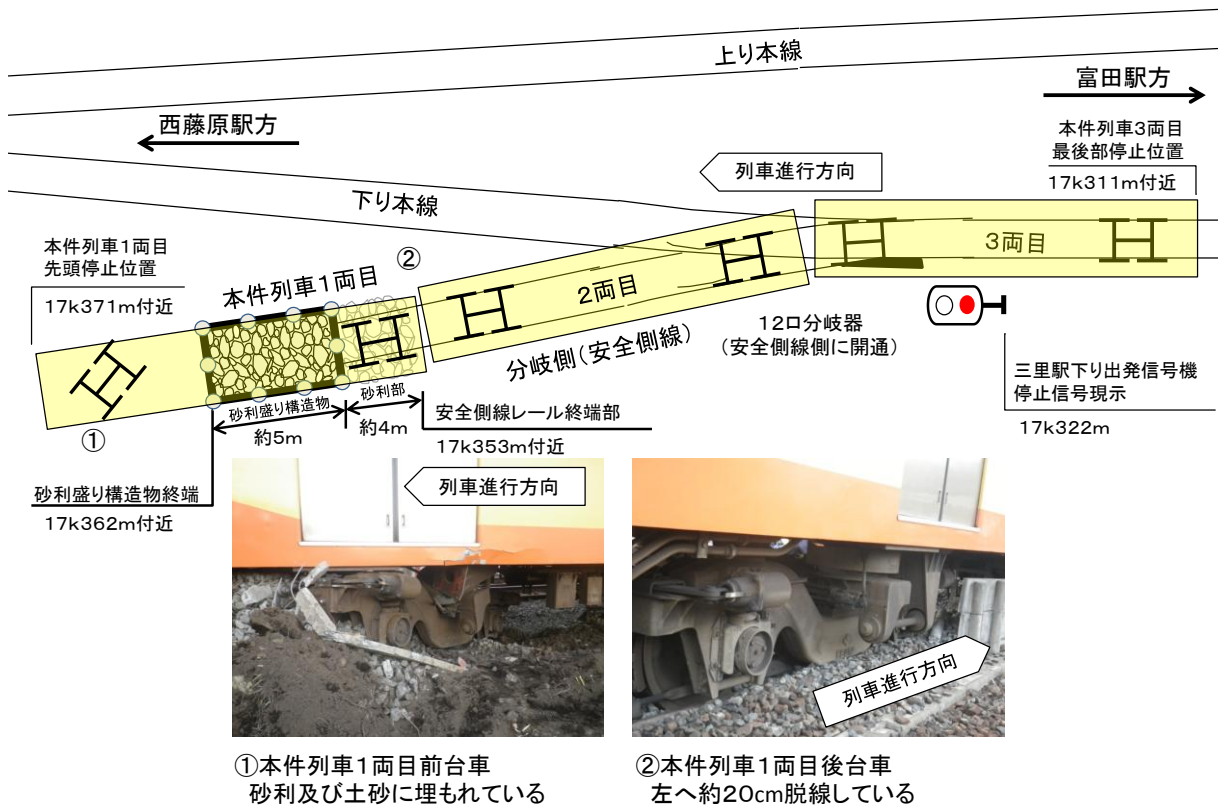
付図4 事故現場略図

- (1) 本事故が発生した三里駅（駅中心、富田駅起点17k166m、以下「富田駅起点」は省略。）構内は、単線である三岐線において、上り列車と下り列車の行き違いができる駅として、同駅構内の両端に設置された分岐器により、上り本線と下り本線に分岐され、その間に島式のホーム1面が設置されている。
- (2) 本件列車は、同駅下り出発信号機（17k322m）の内方に設置された安全側線に進入し、車止めを破壊して乗り越え、1両目の先頭が17k371m付近に停止していた。
- (3) 本件列車1両目の前台車の全2軸の車輪は、砂利及び土砂に埋もれていた。また、後台車第2軸の車輪は、車止めの砂利に埋もれているレールから約20cm左へ脱線していた。
- (4) 本件列車2両目及び3両目は脱線していなかった。3両目の最後部は、下り本線の17k311m付近に停止していた。
- (5) 事故後の現場調査時に確認したところ、同駅下り出発信号機には停止信号が現示されており、同信号機の内方に設置された12口分岐器は、安全側線側に開通しており、その先に設置された12イ分岐器は、上り本線側に開通していた。
