鉄 道 事 故 調 査 報 告 書

II 九州旅客鉄道株式会社 鹿児島線 鹿児島中央駅構内 列車脱線事故

II 九州旅客鉄道株式会社 鹿児島線 鹿児島中央駅構内
列車脱線事故

発生日時：平成24年10月14日 22時00分ごろ

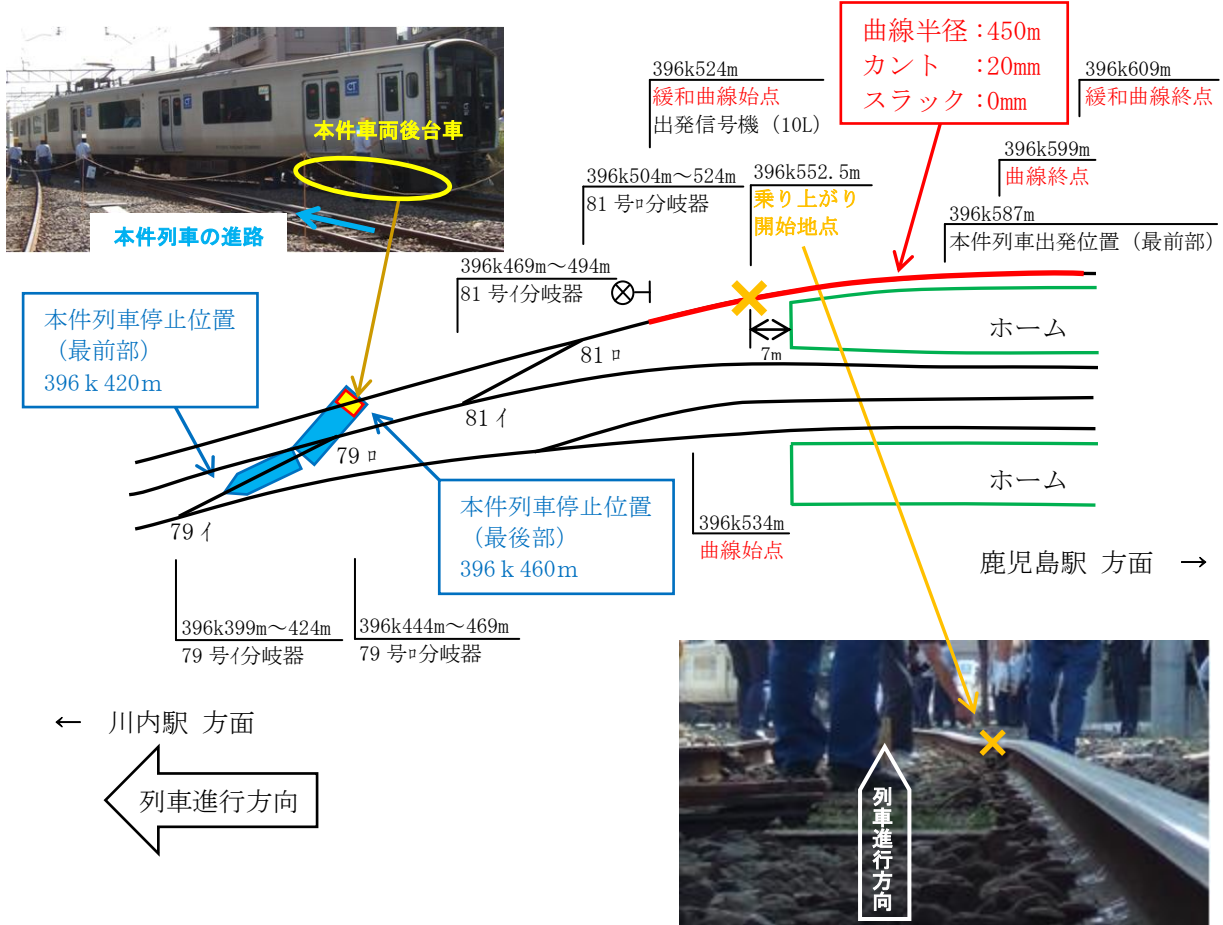
付図4 事故現場略図

しかし、本件車両の後台車は本来の進路を外れた線路上に進入し、第1軸の左右の車輪はレール上にあつたが、フランジには脱線したときに付いたと見られる損傷があつた。また、第2軸の左右の車輪はレールから約27cm右に脱線していた。

なお、396k609mから396k524m付近までの間に勾配はない。
(付図3 鹿児島中央駅構内略図、付図4 事故現場略図 参照)

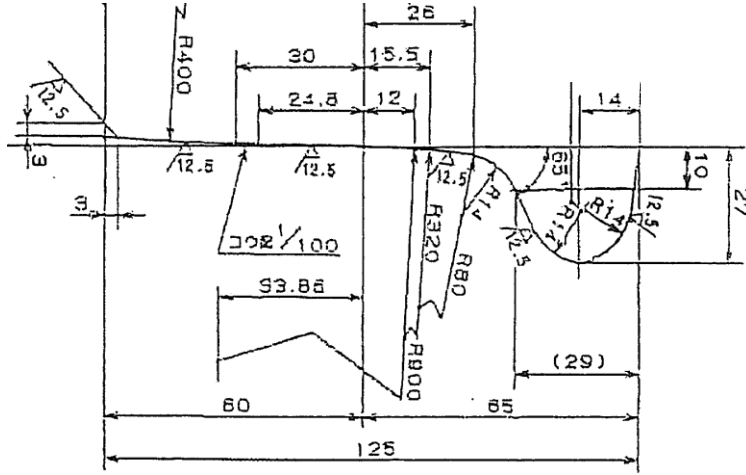
付図 8 本件車両の車輪踏面形状と痕跡

（付図8 本件車両の車輪踏面形状と痕跡 参照）

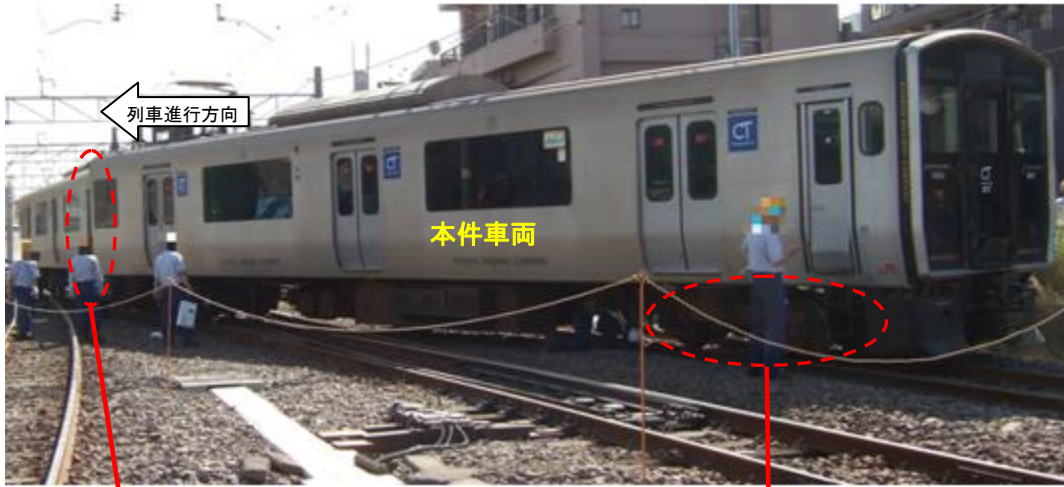
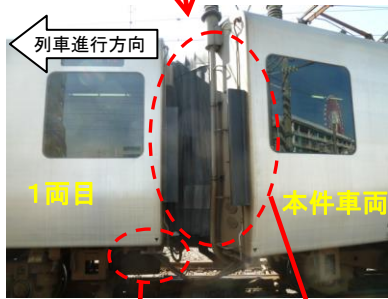
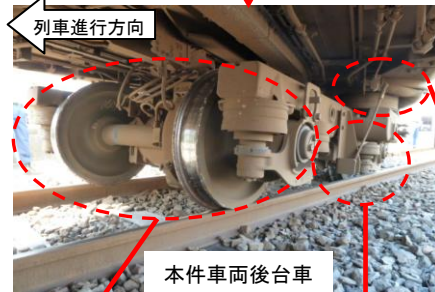
写真2 本件列車の主な損傷状況

- (1) 後台車の各車輪の踏面及びフランジの打痕及び擦過痕
- (2) 全ての自動高さ調整弁^{*15}調整棒の曲損及び破損
- (3) 全ての空気ばねのエア抜け
- (4) 連結器胴受けの曲損
- (5) 内ホロ車体取付部の曲損

連結器胴受け曲損
(連結器が振りきった状態)
