鉄 道 事 故 調 査 報 告 書

III 大井川鐵道株式会社 井川線 井川駅構内 列車脱線事故

鉄道事故調査報告書

事故種類：列車脱線事故

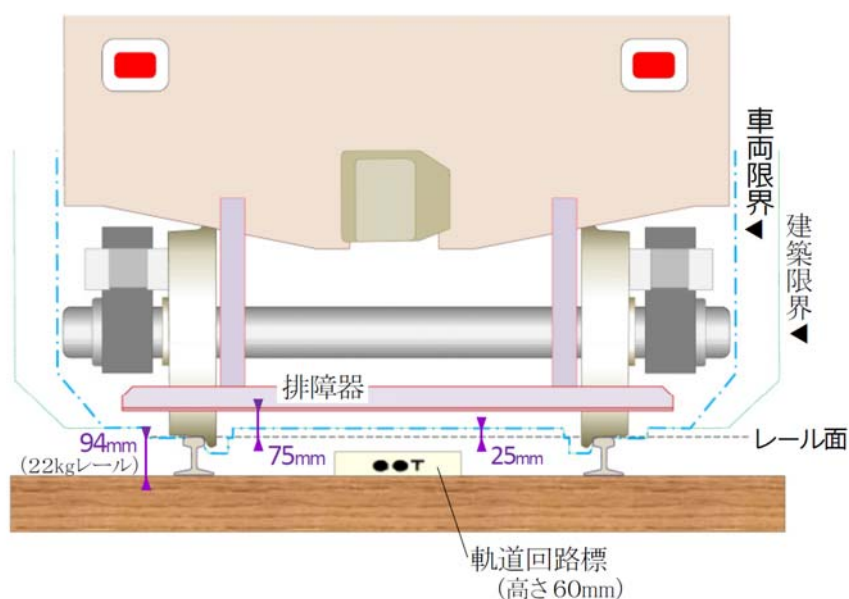
図1 車両下部と軌道との離れ

- (1) 井川線は、トンネルが小断面で、急峻な山間を縫って敷設されていることから、車両の断面は小さく、その下部にあってはレール面上25mmの位置に、図1のような、車両が超えてはならない「車両限界」が設定されている。

この限界に対し、本事故後に、ブレーキ装置の押し棒受の高さ等を確認したところ、列車の前2両では表2のとおりであったほか、2両目の暖房配管はレール面上165mmであった。また、1両目前面の排障器はレール面上75mmに設定されていた。

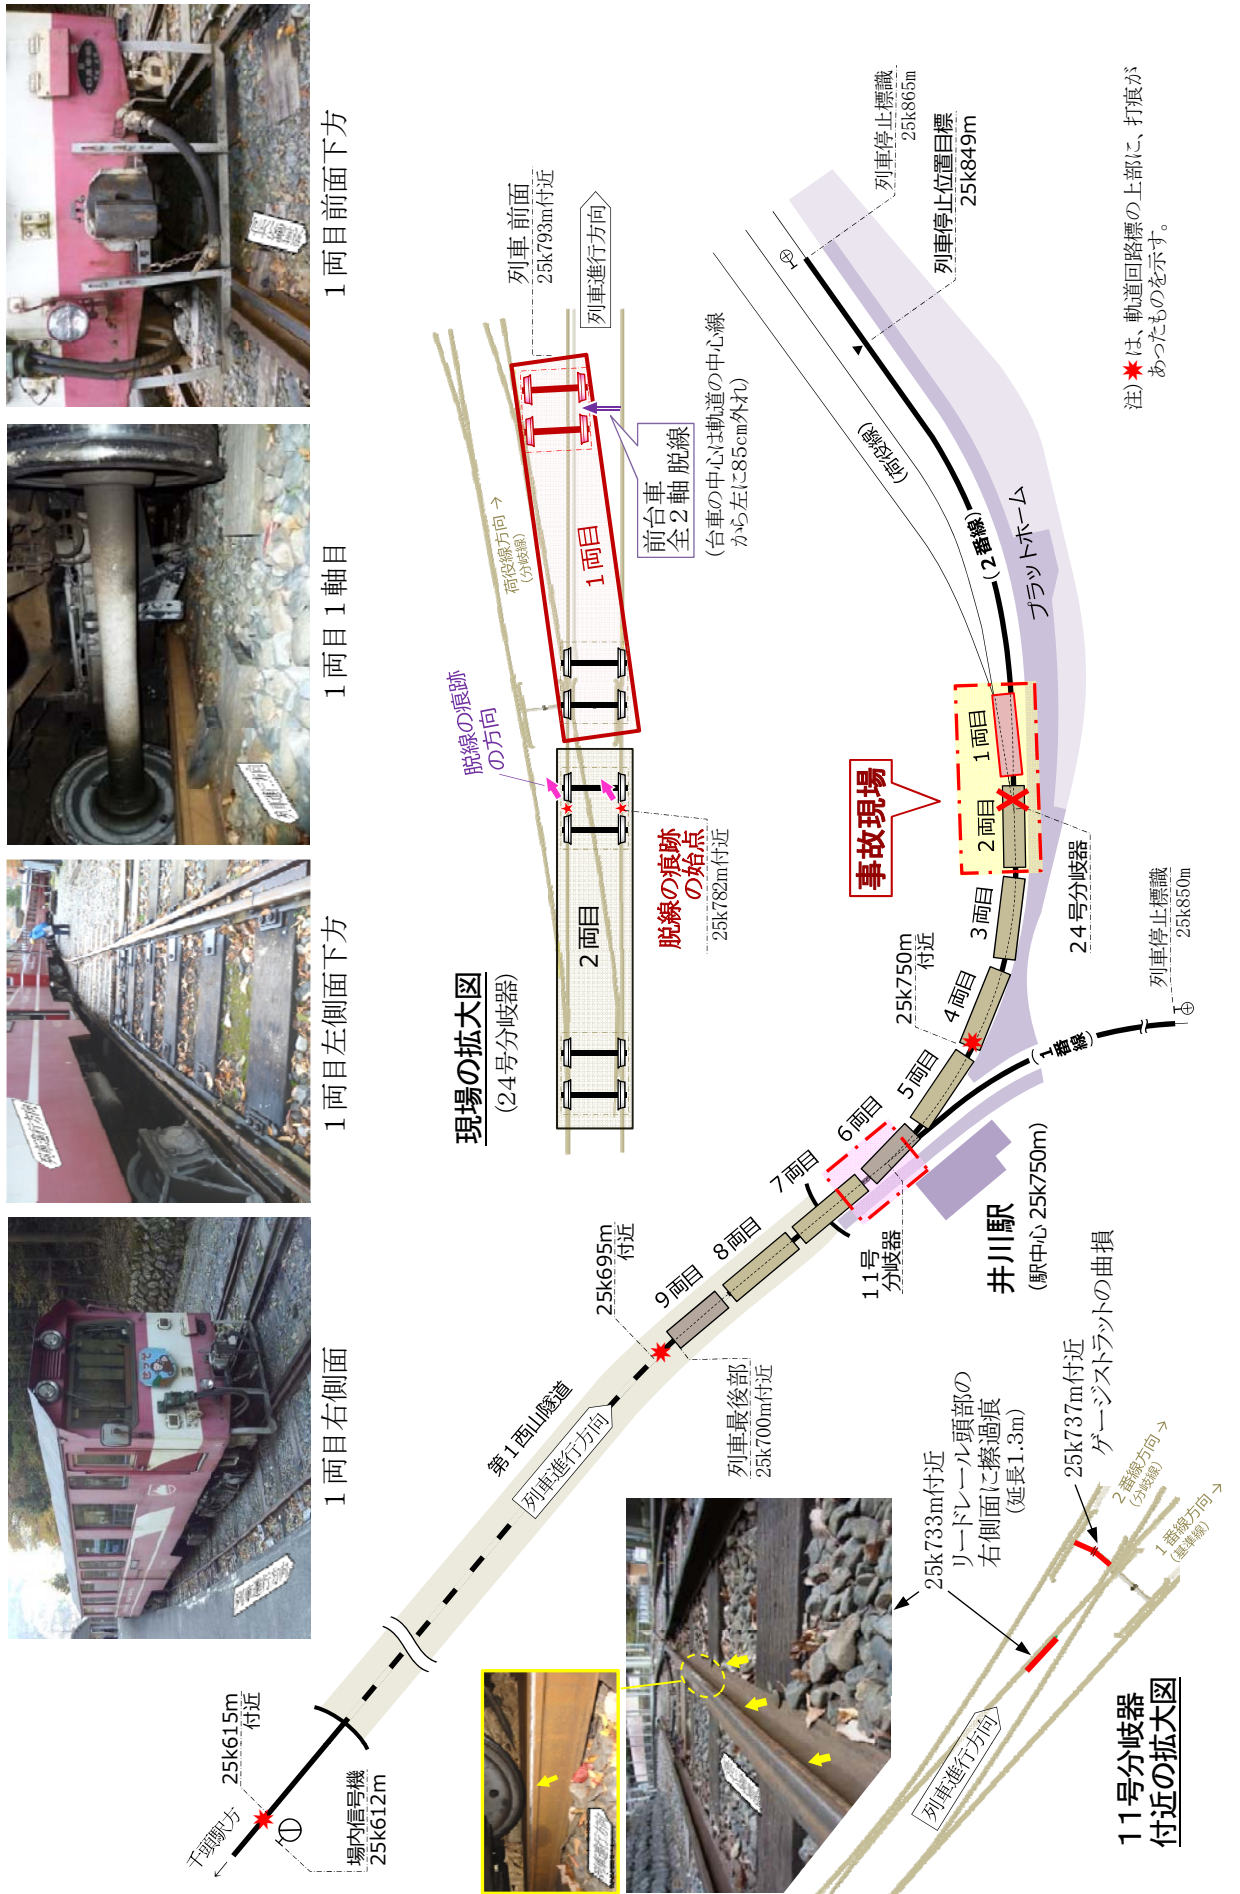
付図3 事故現場略図

（付図3 事故現場略図、付図4 事故現場付近における脱線の主な痕跡 参照）

- (1) 25k782m付近(24号分岐器のリード部)の左リードレール(直線側)には、その頭部から左側面に向かって脱線したことを示すと思われる、線状の痕跡が認められた。また、右主レール(直線側)軌間内側のまくらぎ上にも、脱線によると思われる打痕があった。さらに、右リードレール(分岐線側)が基準線側(直線側)の軌道中心と交わる付近の、右リードレールの頭部あるいは左側面にも、擦過痕が数十cm以上生じていた。
- (2) 上記痕跡から左前方のまくらぎやレール頭部等には、脱線によると思われる打痕、擦過痕等が断続的に認められた。また、軌間保持のためのゲージストラットが変形していた。
- (3) 事故現場手前の25k733m付近(11号分岐器のリード部で、左リードレール(直線側)が分岐線の軌道中心と交わる付近)では、左リードレール頭部の右側面に、長さ1m余の擦過痕が認められたほか、分岐線側のゲージストラットが変形していた。
- (4) 25k298m付近、25k751m付近等のまくらぎ上には、列車の在線検知の区域を表す標(以下「軌道回路標」という。)が軌道中心付近の、レール面下約3cmの位置に設置されている。本事故後、その標の上部には、縦横方向とも最大1cm程度の打痕が3cm弱の間隔で生じていた。

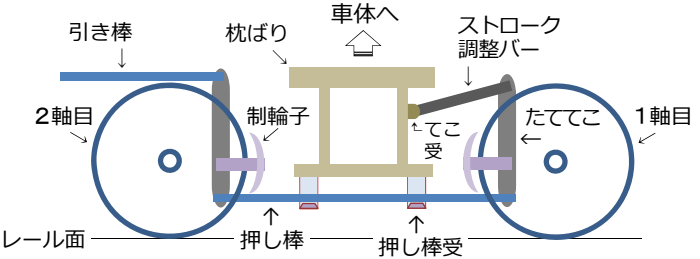
参考図 1両目前台車 ブレーキ装置の仕組み（概要）

<p>ブレーキの緩解の状態</p> <ul style="list-style-type: none"> 台車のブレーキ装置の押し棒は、その受で支えられて概ね水平状態。 なお、引き棒は、車体に装架したブレーキシリンダに接続。

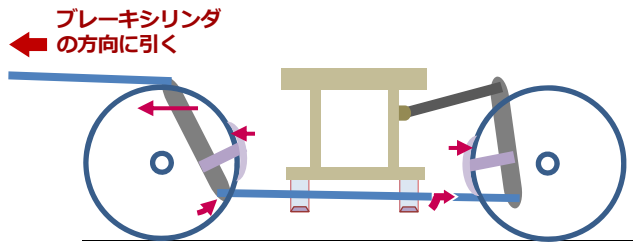
<p>ブレーキの作動</p> <ul style="list-style-type: none"> ブレーキシリンダの作動により、2軸目のたてこ上方がシリンダ側に引かれて、2軸目の制輪子が車輪踏面に接触し、またたてこ下方は1軸目方向に押される。 その結果、押し棒はやや持ち上がりながら1軸目方向に動き、1軸目のたてこも連動。 これらにより、1、2軸目の制輪子が車輪踏面に圧着し、ブレーキが作動。

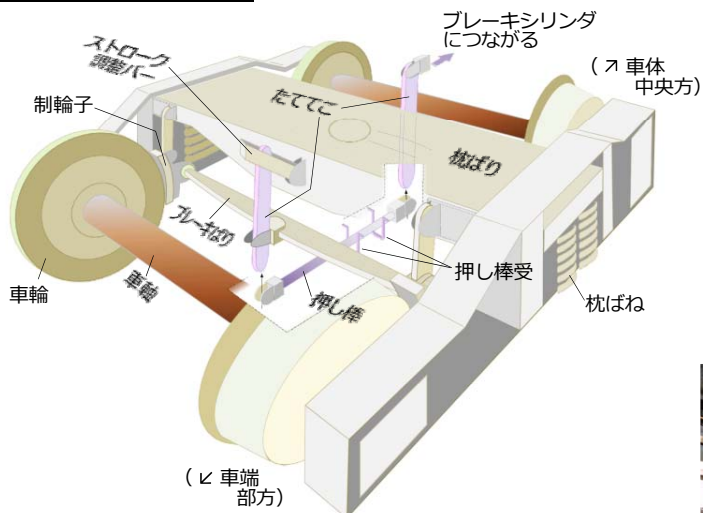
客車台車の概念図

- (3) 脱線した1両目前台車のブレーキ装置は大きく破損しており（2.4.2(1)を参照）、押し棒受を外したときの上記の状態を再現するのは困難であったことから、その台車と同程度の車輪径等を有する車両を用いて、車端部寄の押し棒受を外したときの押し棒の垂下量を調査した。表3はその結果である。これによれば、車輪径が500mm程度^{*7}の台車にあっては、正常なときの押し棒の高さにかかわらず、押し棒受を外したときに押し棒はレール面下辺りまで垂下し、その垂下量は8cm程度であった。このとき、台車の枕ばり（すなわち車体）は枕ばねを介して輪軸につながっていることから、押し棒の高さは、旅客等の乗車による荷重分（枕ばねは13mm程度変位）や、走行による車体の浮き沈み分（同ばねは±1cm程度伸縮）からも変動する。したがって、定員乗車の客車が押し棒受のない状態で走行した場合は、押し棒が正常な位置より10cm近く垂下することも起こり得ると想定される。
