鉄 道 事 故 調 査 報 告 書

II 銚子電気鉄道株式会社 銚子電気鉄道線
笠上黒生駅構内
列車脱線事故

鉄道事故調査報告書

事故種類：列車脱線事故

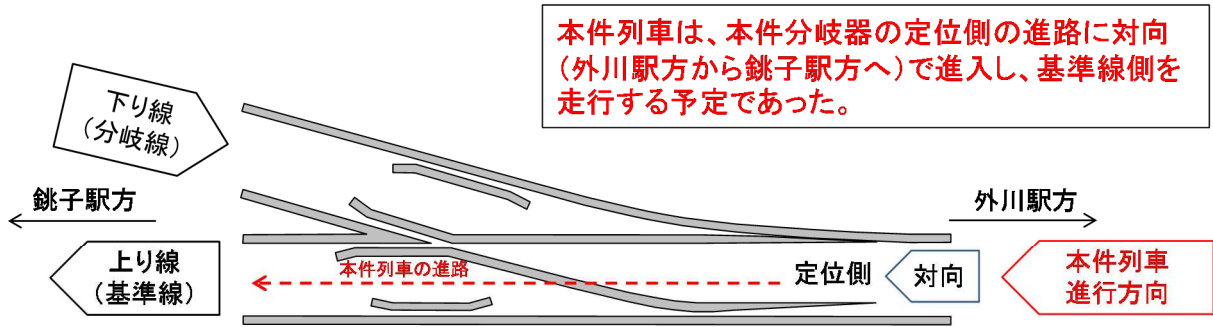
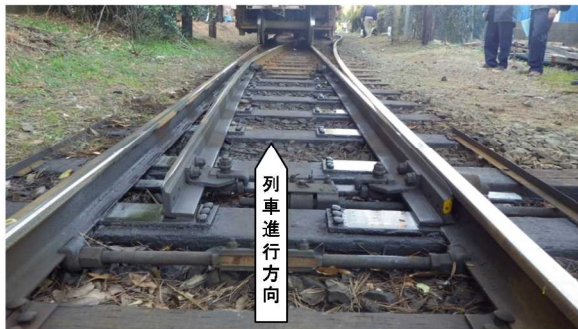
付図5 本件分岐器（発条転てつ機）に関する情報

転てつ器標識の定位表示（事故後に撮影）

本件分岐器の定位状態（事故後に撮影）

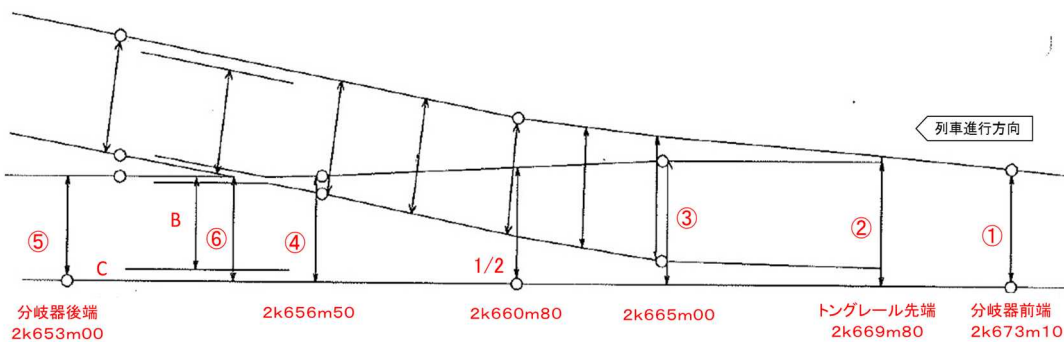
付図6 本件分岐器の軌道変位の測定結果（分岐器一般検査）

本件分岐器の分岐器一般検査は、平成25年1月9日に実施されており、分岐器の部材の損傷及び摩耗等の異常は見られなかった。軌道変位については、同社の保守基準値を超えている箇所は見られなかったが、基準線側リードレール^{*14}部の測定箇所（2k660.8m）の水準変位が同社の保守基準値に達していた。また、分岐器機能検査は、平成25年11月6日に実施されており、異常は見られなかった。
