鉄 道 事 故 調 査 報 告 書

Ⅲ 日本貨物鉄道株式会社 江差線
泉沢駅～札苅駅間
列車脱線事故

事故種類：列車脱線事故

発生日時：平成26年6月22日 4時12分ごろ

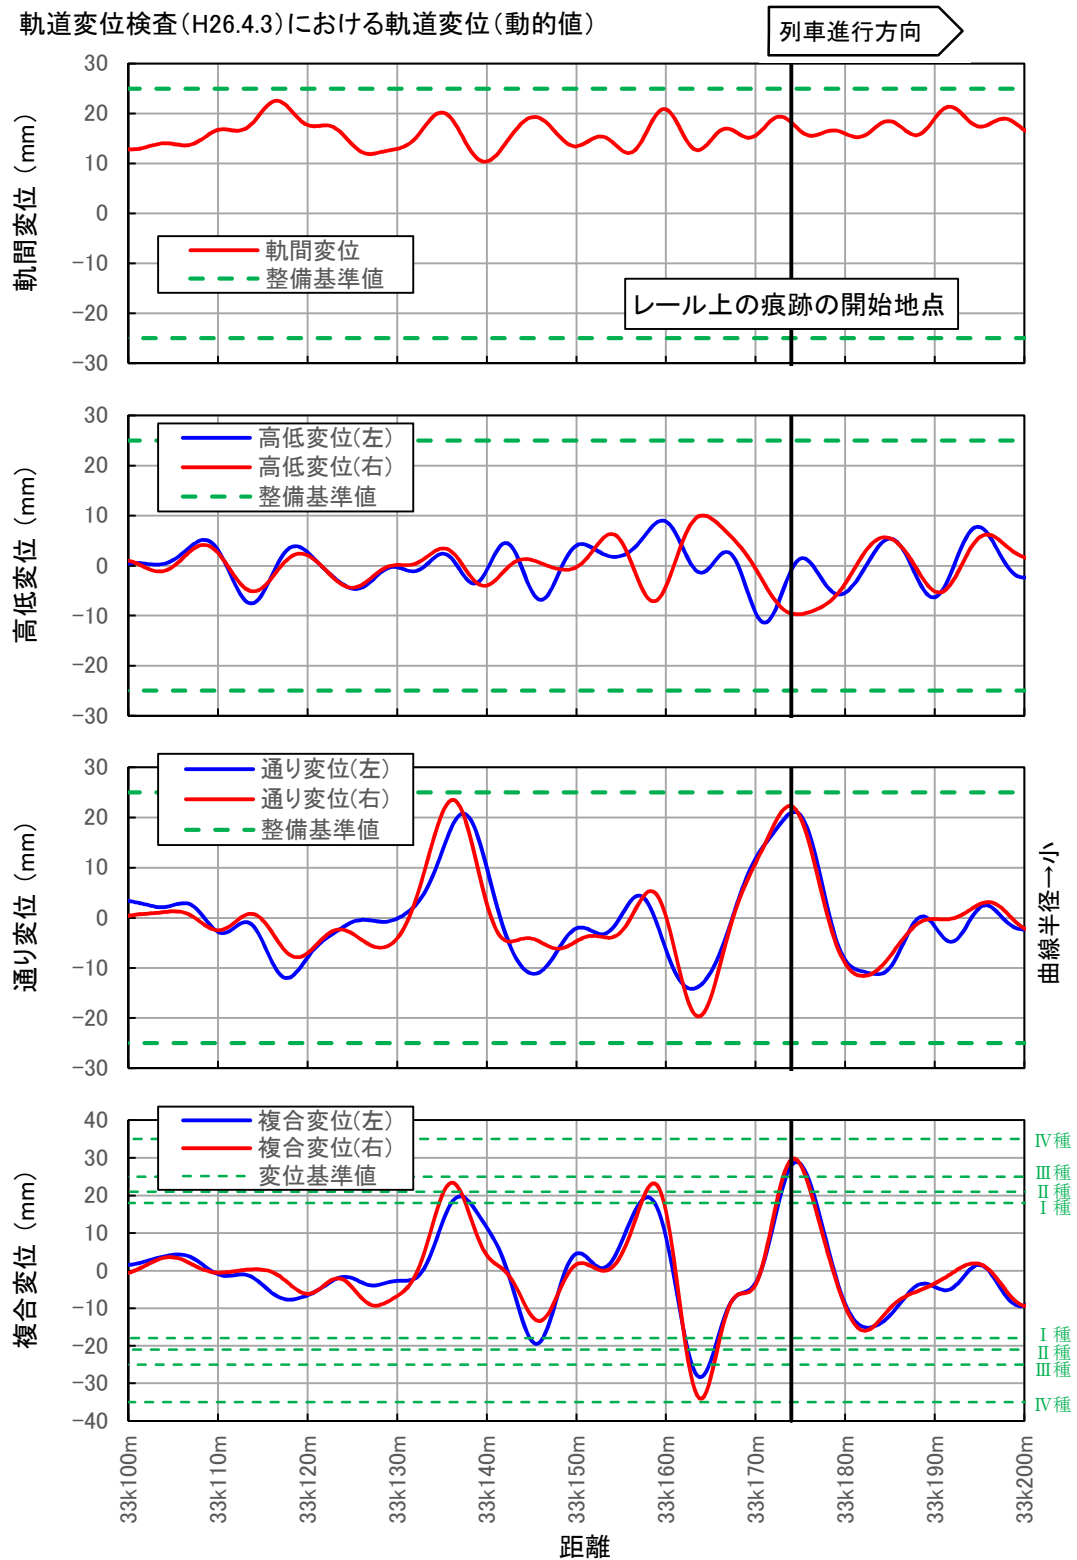
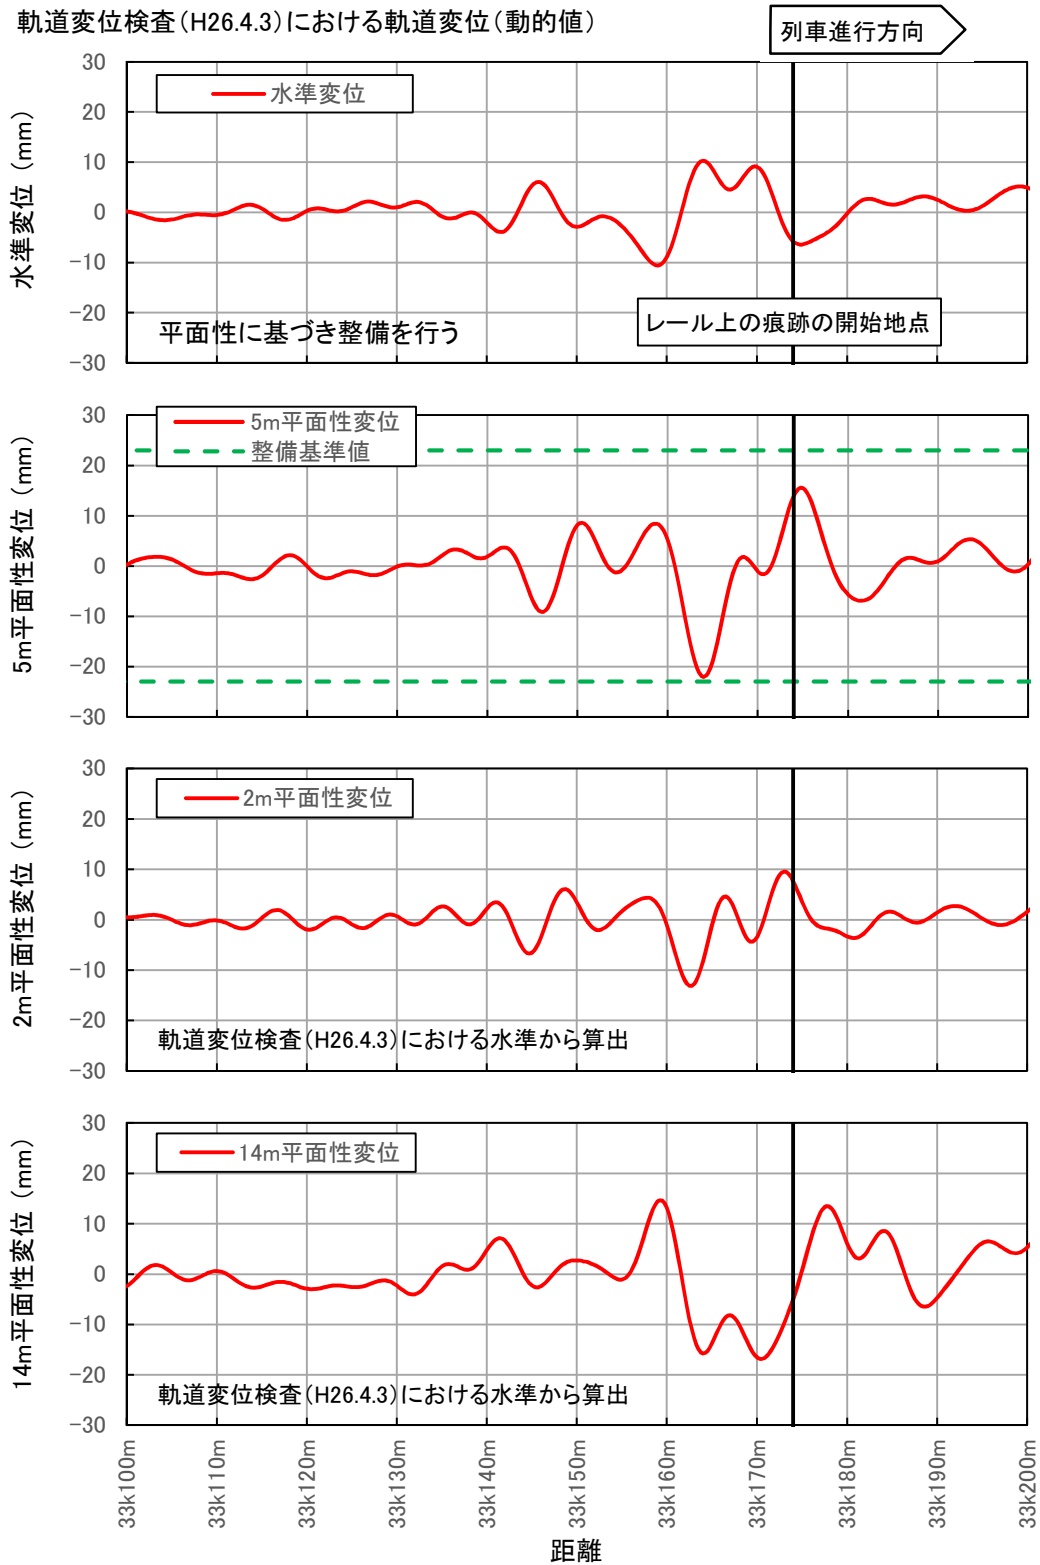
付図7 本事故前の軌道変位の状況（平成26年4月）
（その1）

(付図7 本事故前の軌道変位の状況（平成26年4月）、付図8 本事故前の軌道変位の状況（平成26年6月）、付図9 複合変位の補修経緯 参照）

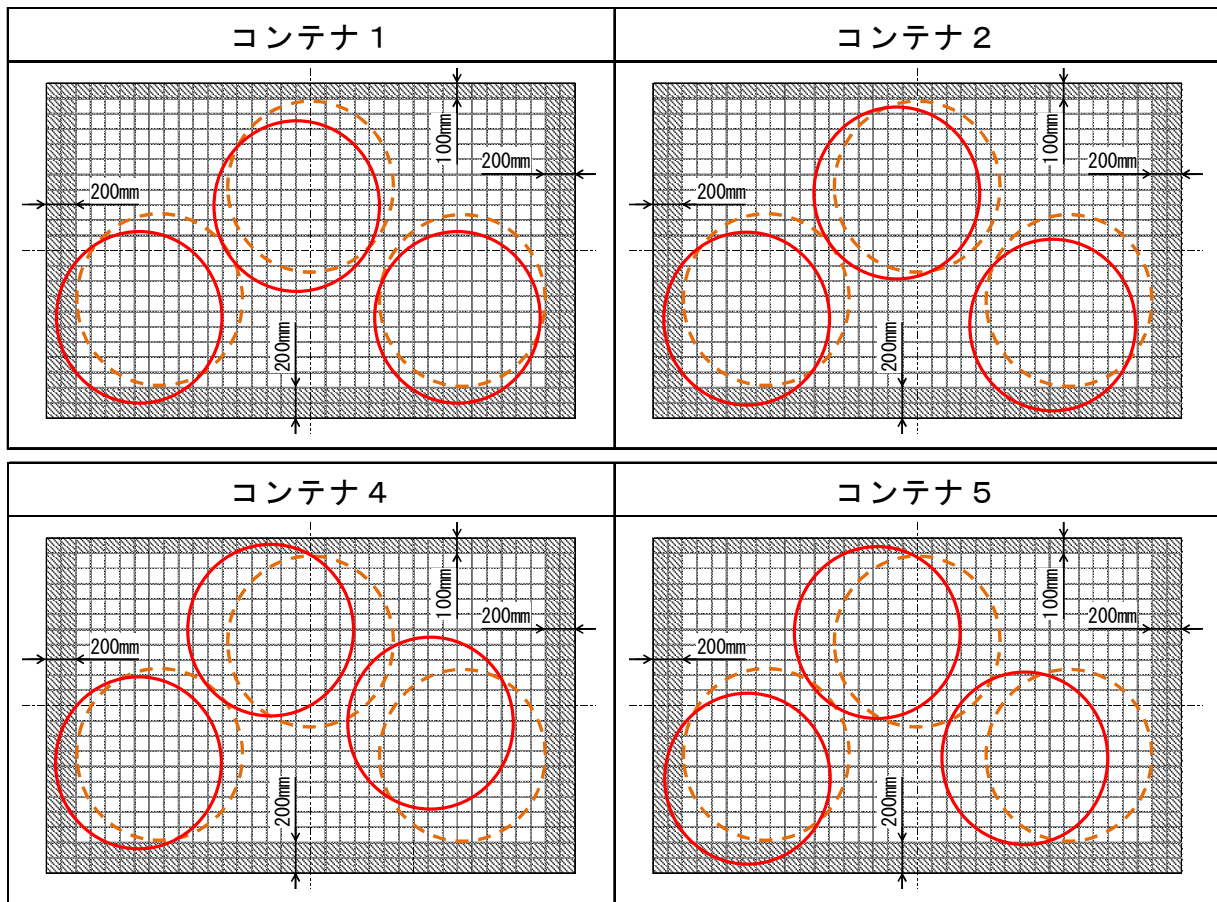
付図 1 3 新聞巻取紙の位置

一方、3.1.2に記述したように、本件貨車は脱線した後約980m走行を続けていることから、まくらぎ、踏切及び分岐器を損傷しながら走行する際に受ける衝撃により、新聞巻取紙が移動した可能性があると考えられる。また、2.3.3.4に記述したように、コンテナ5の左側面には内部からの積荷の圧力によると見られる凸面状の変形があったことは、貨車が脱線したまま走行した際に受けた衝撃により、変形した左側面付近に積まれていた新聞巻取紙がコンテナ内部で移動し衝突したことによる可能性があると考えられる。

←列車進行方向 点線：基本位置（積付け位置） 実線：事故後の位置

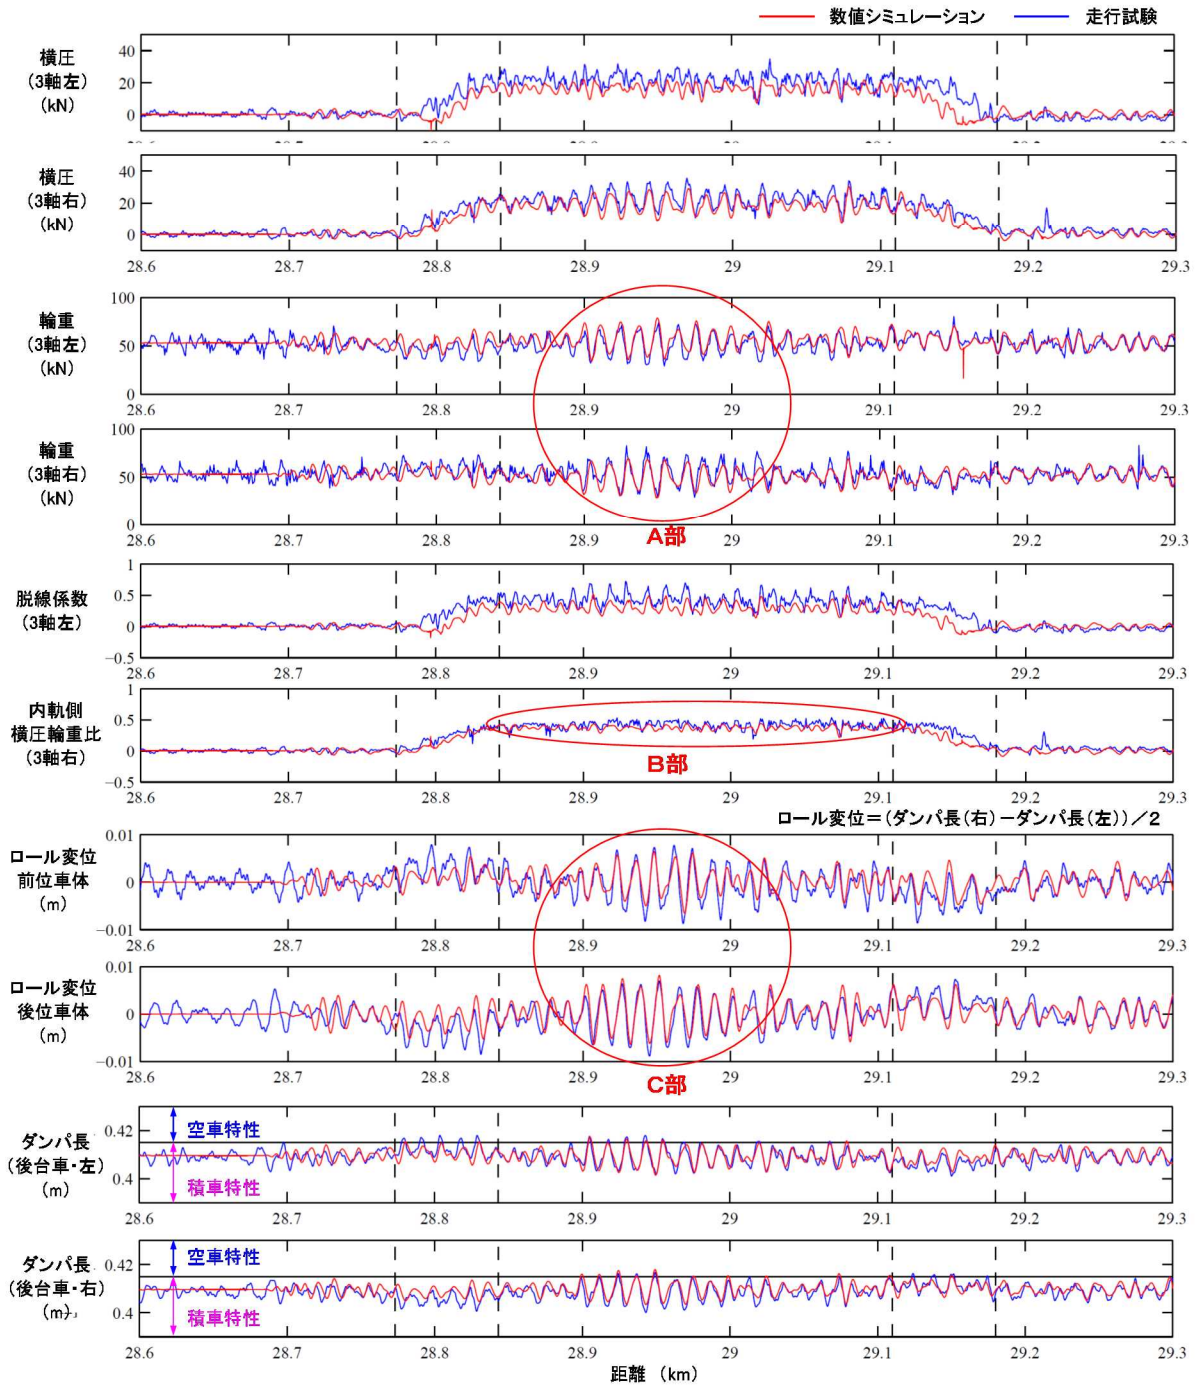
付図19 数値シミュレーションによる 走行試験の再現波形と測定波形との照合 (半径300mの曲線を含む区間を用いた数値 シミュレーションの妥当性の確認)

特に本事故で注目すべき車体のロール振動に伴う輪重変動の状態を精度よく数値シミュレーションできているか確認する目的で、走行試験を再現する数値シミュレーションを行い、走行試験で実測した波形と比較した結果を付図19に示す。半径300mの曲線を含む区間を比較区間としており、走行速度は60km/hである。特に円曲線内での車体のロール振動（付図19のC部）と、それに起因する大きい輪重変動（付図19のA部）は、数値シミュレーション結果の方が実測結果よりも振幅が若干小さいものの波形がよく一致している。

また、付図19のB部のように、円曲線内での内軌側横圧輪重比の実測値は0.5程度であった。比較的半径の小さい円曲線内を車両が走行する場合、台車先頭軸の内軌側横圧輪重比は、車輪・レールの間の摩擦係数に近い値をとる^{*18}こと、及び本件曲線の半径は350mであり本比較区間内の曲線半径300mと近いことから、付図19の走行試験の再現シミュレーションにおける車輪とレールの間の摩擦係数は0.5と仮定した。内軌側横圧輪重比の数値シミュレーション結果は実測結果と

よく一致しており、車輪とレール間の摩擦係数0.5の想定はおおむね妥当な値といえる。このことにより、以降の事故再現シミュレーションにおける車輪とレール間の摩擦係数は0.5とする。なお、同区間で別の日に積載量を変えて走行した場合に内軌側の横圧輪重比を約0.6と観測しており、本事故時の同摩擦係数は0.5よりも大きかった可能性も推察される。

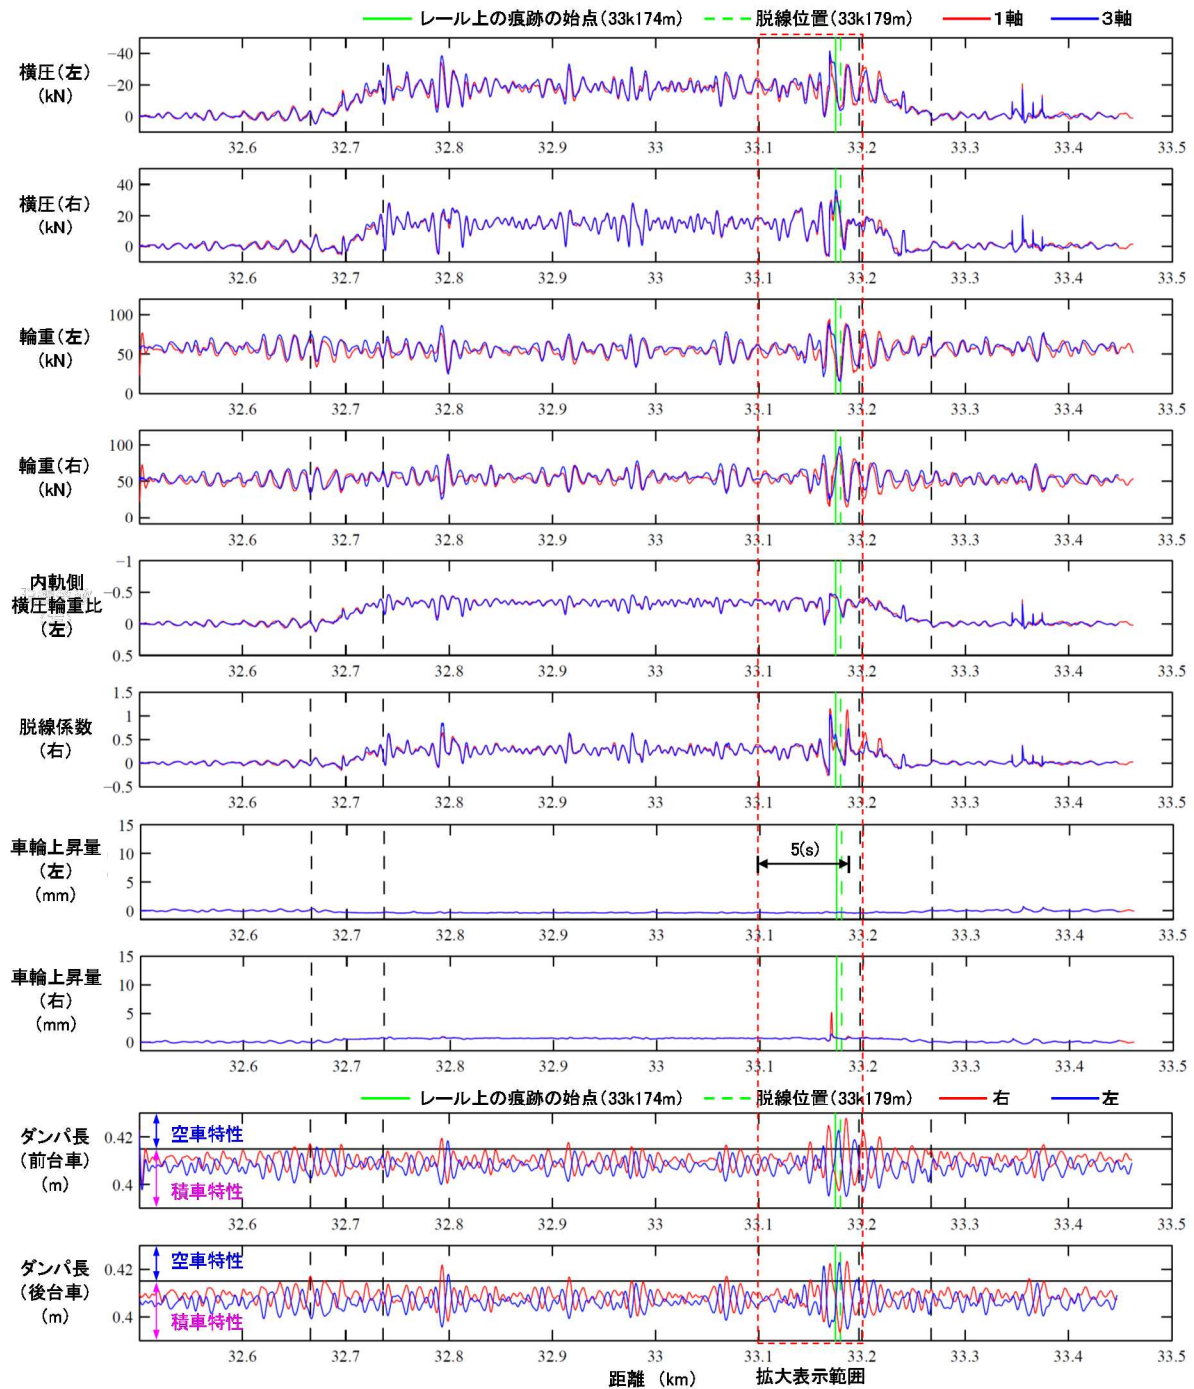
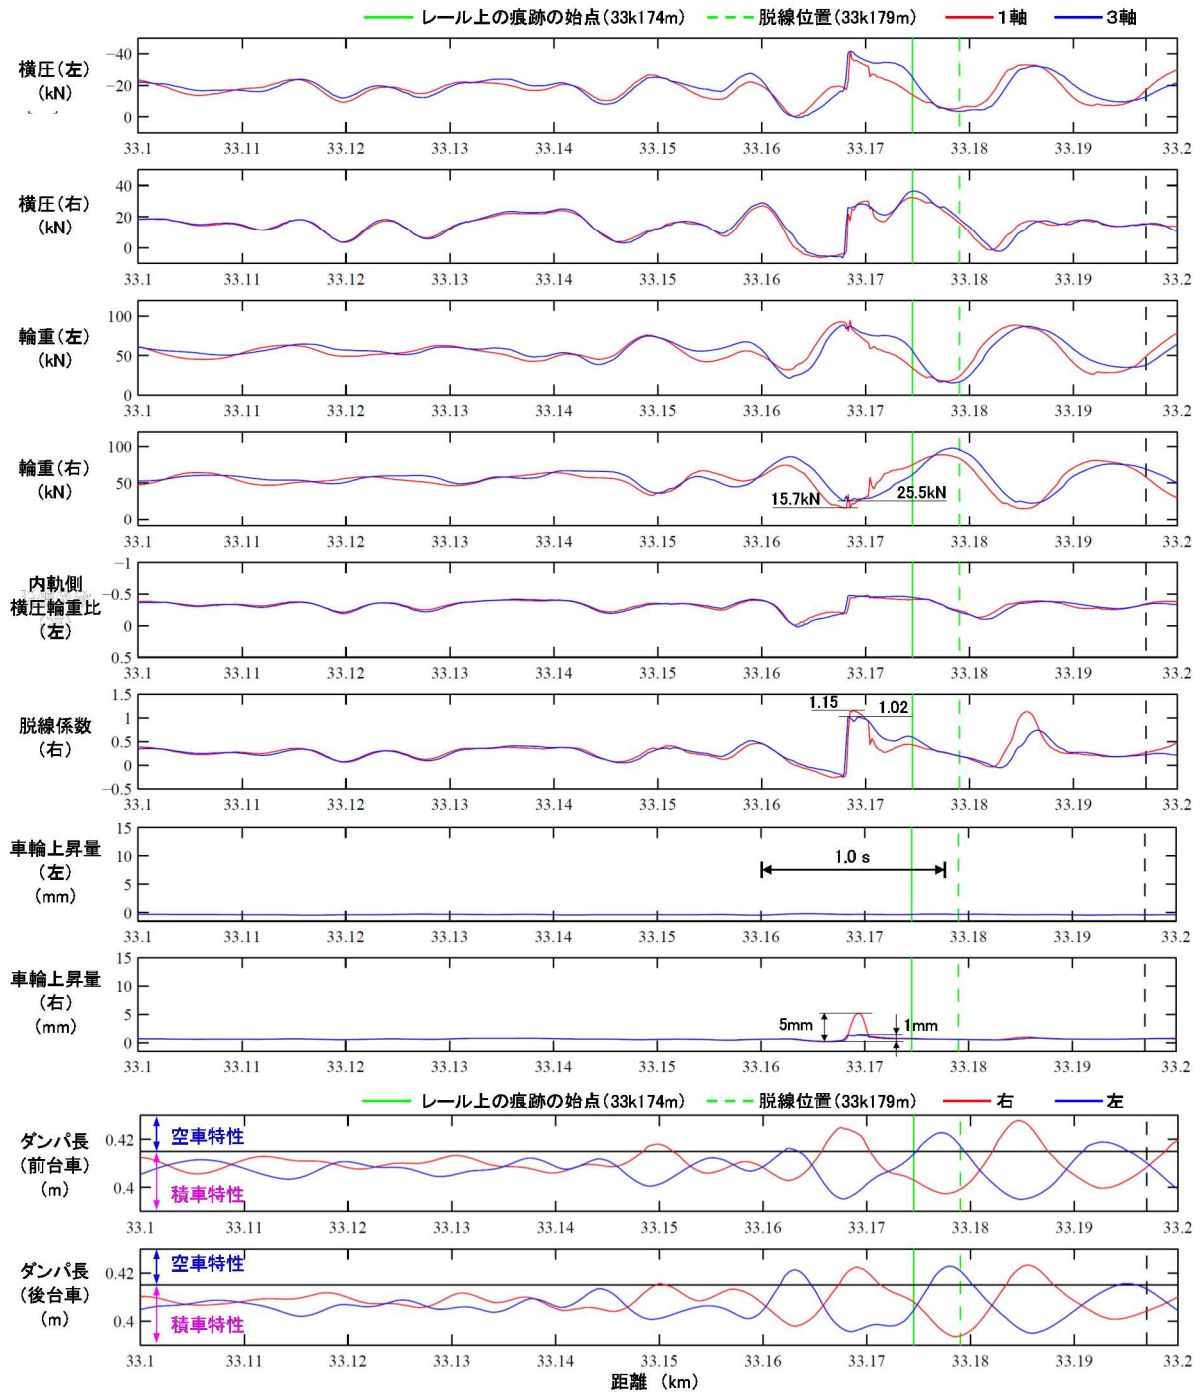
付図 2 1 事故再現シミュレーションの結果 (新聞巻取紙の積載位置：基本位置) (その 1、全区間表示)

付図21に、本脱線事故の再現を試みた数値シミュレーションの結果を時刻歴波形で示す。また、脱線地点付近で距離軸を拡大した波形を示す。新聞巻取紙は基本位置にあるものとした。これより、

これらの状況から、本数値シミュレーションは本脱線事故の挙動の傾向を定性的に再現しているものと考えられる。

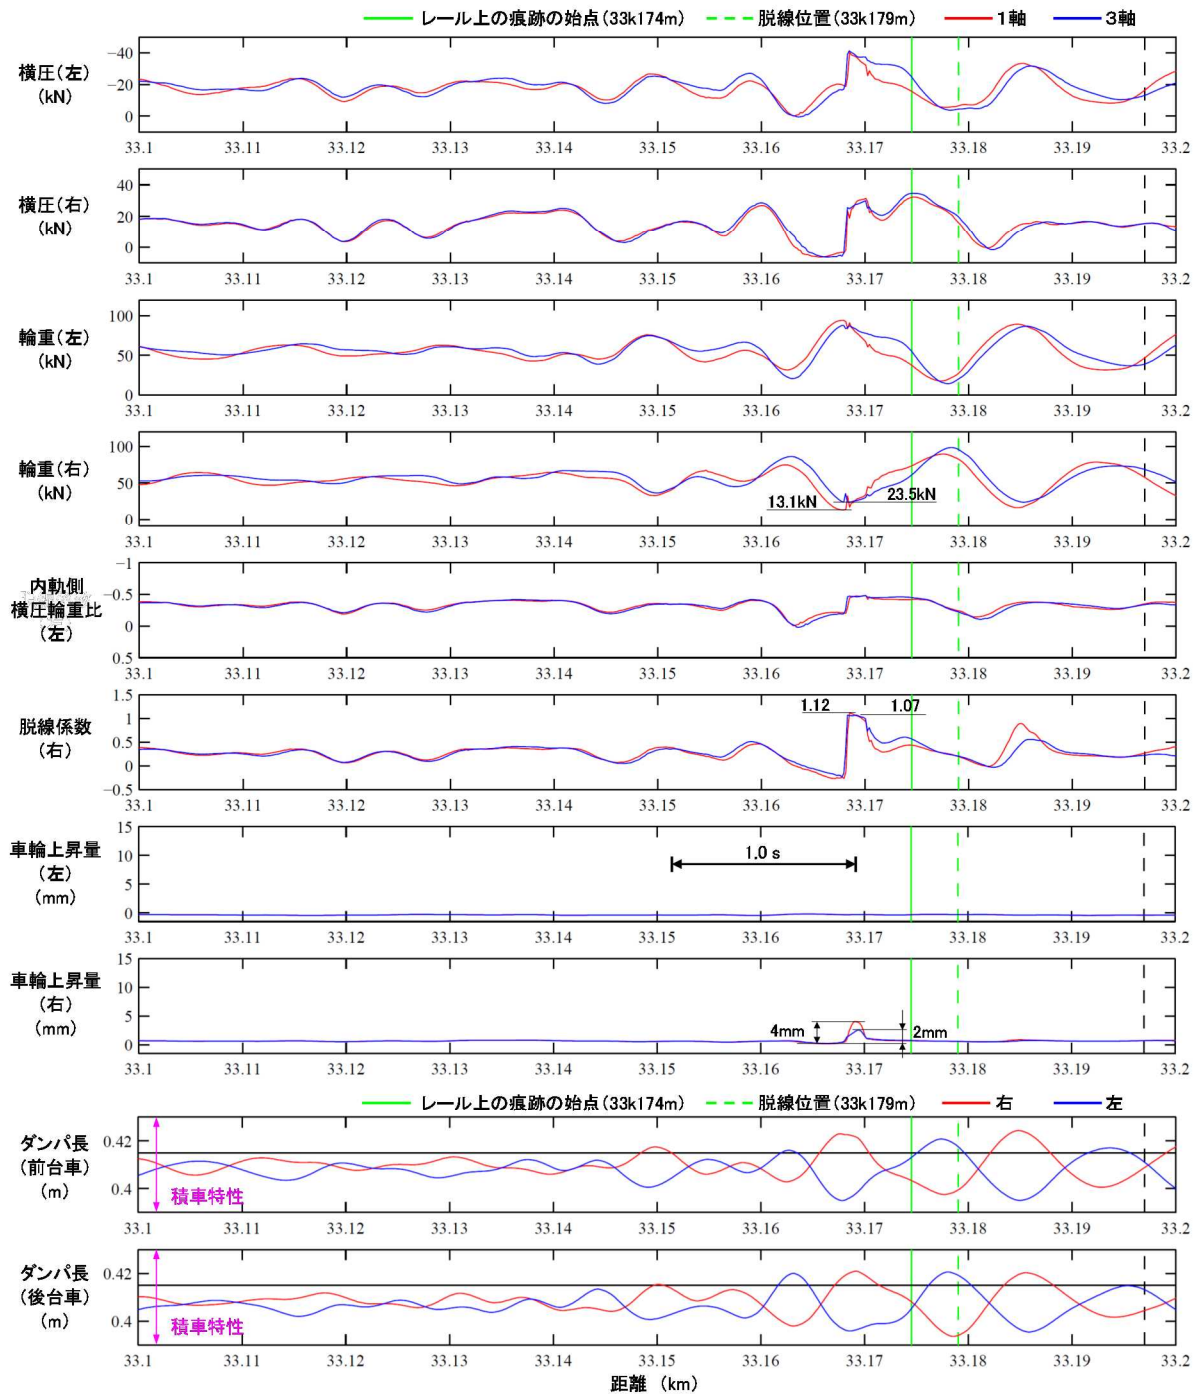
付図25 事故再現シミュレーションの結果 (まくらばねダンパの減衰特性：“積車特性”に固定、 新聞巻取紙の積載位置：基本位置)

付図25と付図26に、それぞれ新聞巻取紙が基本位置の場合と0.2m偏積した場合の結果を示す。外軌の脱線係数及び車輪上昇量とも、付図21と付図22に示す減衰特性の切替えがある場合と大差なく、まくらばねダンパの減衰特性が“空車特性”に切り替わったことの影響は限定的といえる。

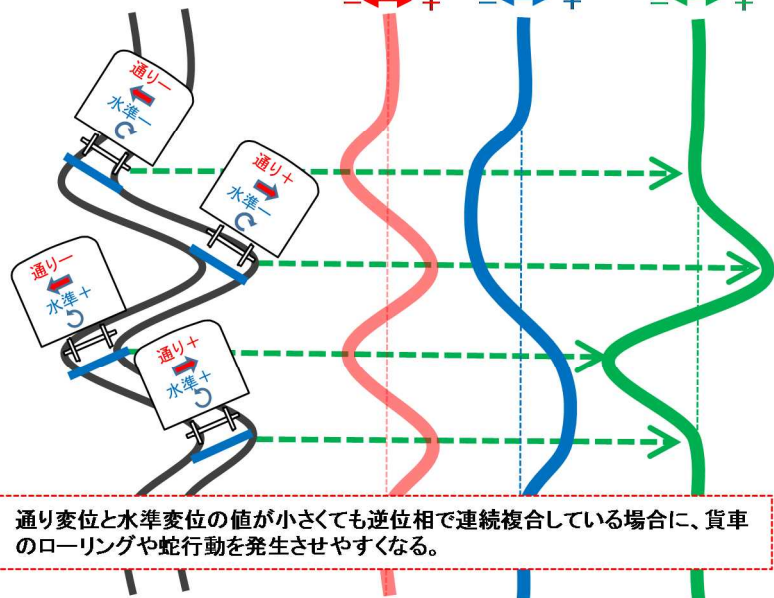
線路形状と複合変位

通り変位と水準変位の値が小さくても逆位相で連続複合している場合に、貨車のローリングや蛇行動を発生させやすくなる。
