# 鉄 道 事 故 調 査 報 告 書

| I | 長崎電気軌道株式会社 | 桜町支線 | 諏訪神社前停留場～公会堂前停留場間<br>車両脱線事故 |

# 鉄道事故調査報告書

事故種類：車両脱線事故

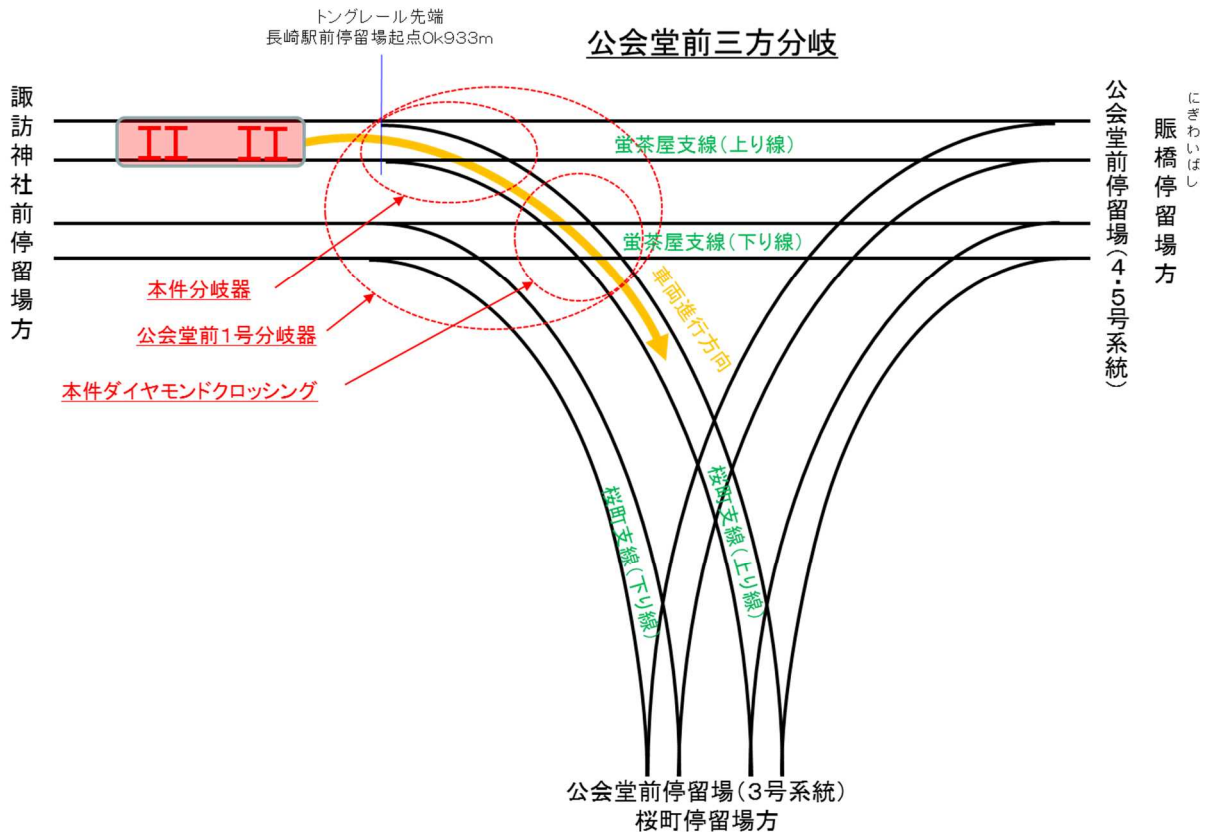
図1 軌道施設の概要

軌道施設の概要は図1のとおりである。本件分岐器及び本件ダイヤモンドクロッシングは、蛍茶屋支線上り線から桜町支線上り線及び桜町支線下り線から蛍茶屋支線下り線に分岐する「公会堂前1号分岐器」のうち、蛍茶屋支線上り線から桜町支線上り線に至る部分である。「公会堂前1号分岐器」は、片開き分岐器2組（うち、1組が本件分岐器）と蛍茶屋支線下り線と平面交差するダイヤモンドクロッシング1組（本件ダイヤモンドクロッシング）で構成されている。蛍茶屋支線上り線からは、同線起点の西浜町停留場方に至る線路が基準線、桜町支線上り線に至る線路が右方向への分岐線となっている。

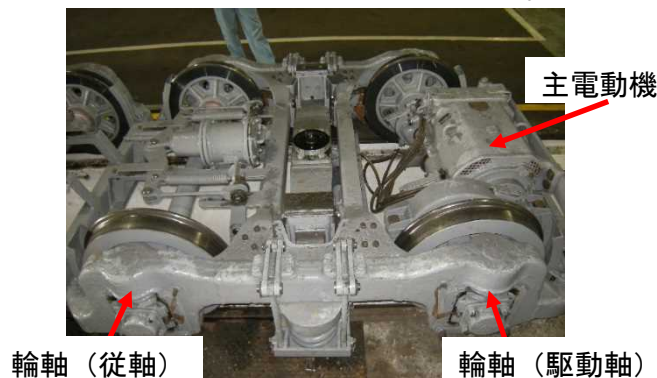
図3 片軸外吊り掛け駆動方式の台車

本件電車の駆動方式は、前台車の第1軸及び後台車の第2軸が駆動軸（1軸目及び4軸目に主電動機を配置している）となっている片軸外吊り掛け駆動方式（図3

なお、2.10で後述する、本件交差点で過去に発生した2件の車両脱線事故と本事故を合わせた3件の車両脱線事故の全てが片軸外吊り掛け駆動方式の車両で発生している。さらに、そのうち2件が、前台車の第1軸及び後台車の第2軸が駆動軸となっている片軸外吊り掛け駆動方式の車両である。

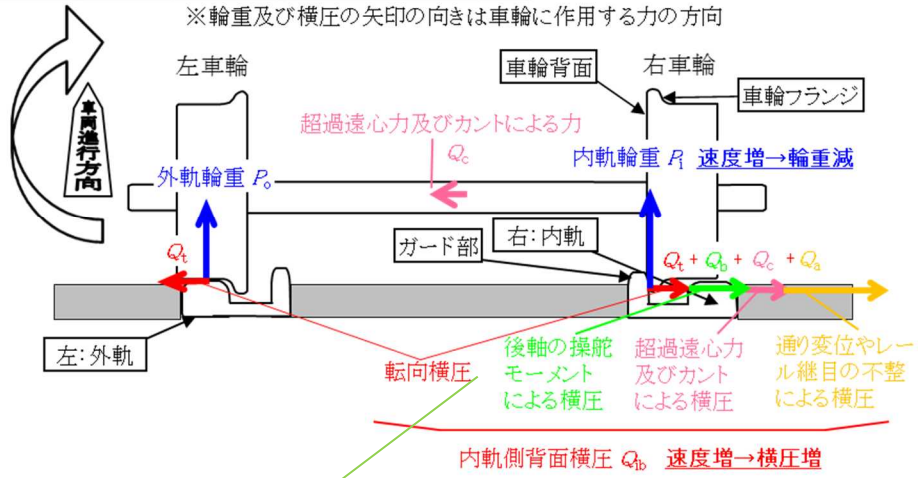
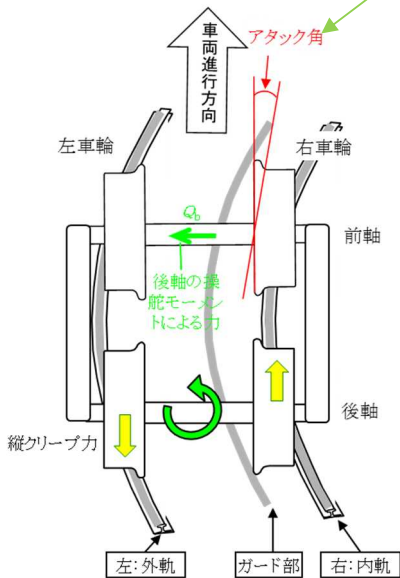
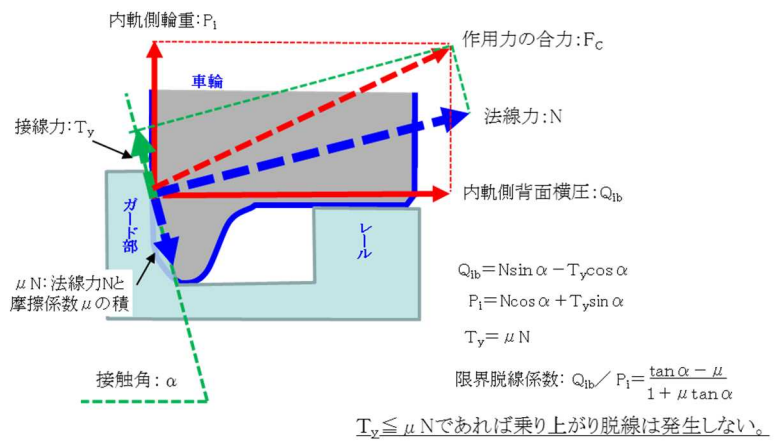
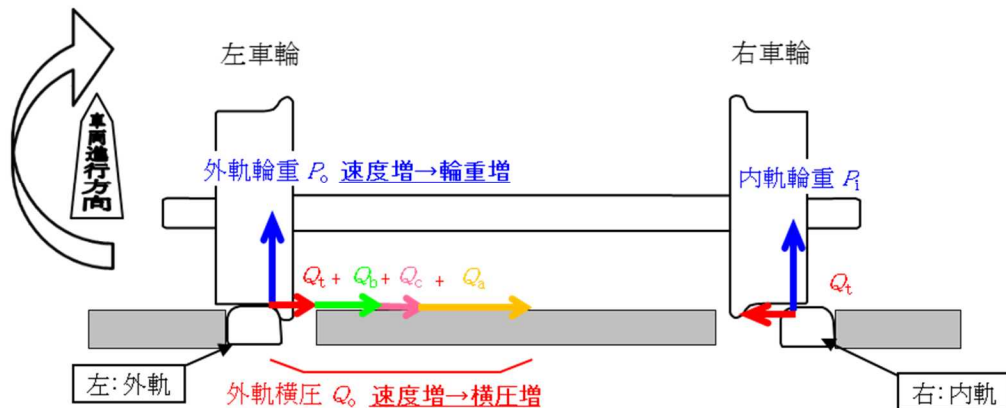
付図9 車輪・軌道間に作用する輪重及び横圧のイメージ

考察は、付図9に示す車輪・軌道間に作用する輪重・横圧のイメージを基に行った。ここで、本事故は、3.5(3)で記述したように、内軌側車輪背面とガード部が接触し案内する状態で走行していたと考えられ、さらに、3.1で記述したように、後台車第1軸の右車輪背面がガード部を左に乗り上がり脱線した内軌側背面脱線と考えられるため、脱線に関与する輪重及び横圧については、内軌側輪重と内軌側背面横圧とを考える。また、比較して考察を行うためここでは外軌で車輪フランジが案内されている場合についても検討の対象とした。

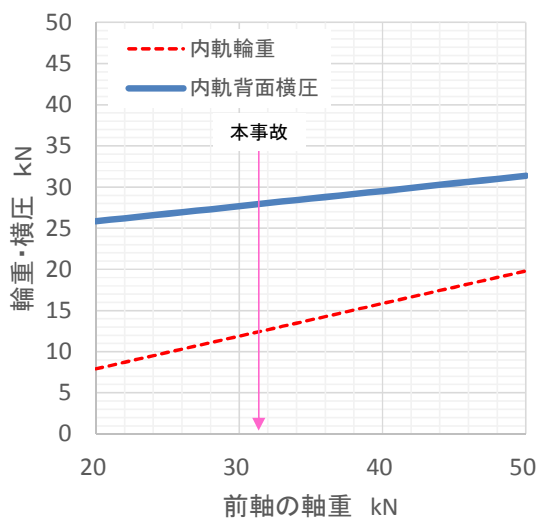
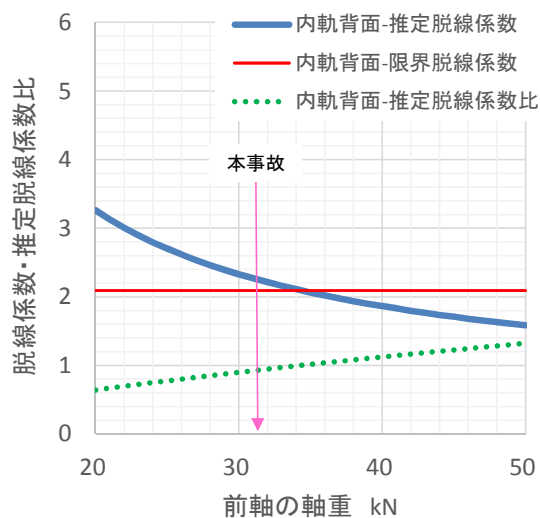
#### (1) 前軸の軸重

前軸の軸重の増加により、推定脱線係数が減少する。3.9.4(5)に記述したように、本件電車の後台車第1軸は従軸であるため、軸重がやや小さかったことも脱線に影響している可能性があると考えられる。

また、3.7に記述したように本件電車の駆動方式は片軸外吊り掛け駆動方式であり、力行時に駆動トルクによって生ずるモーメントが台車枠を介して従軸である前軸の軸重が小さくなる方向に作用することから、走行時に前軸の軸重が小さくなる傾向にあることが脱線に影響している可能性があると考えられる。

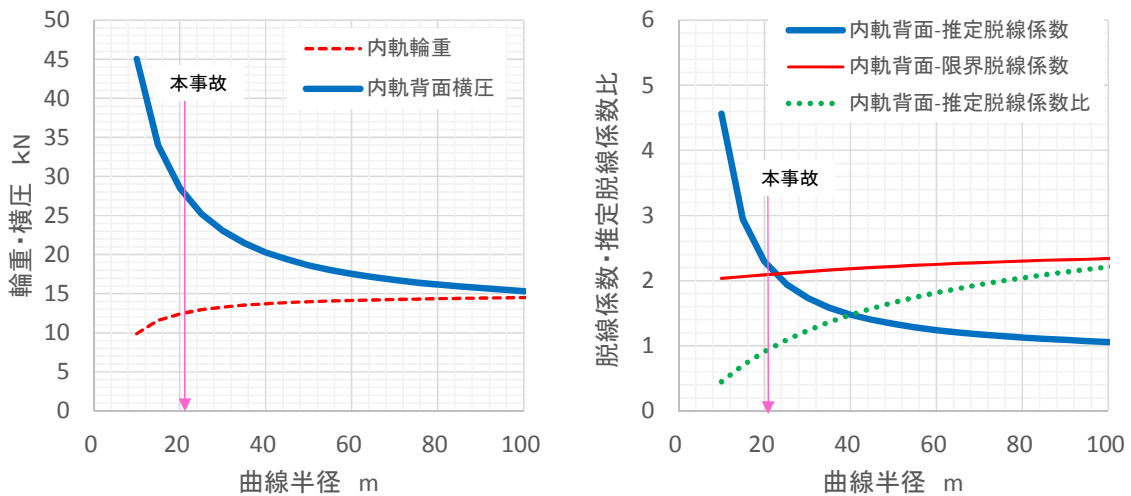
## (2) 曲線半径

曲線半径は、輪重・横圧及びアタック角の変化による限界脱線係数が増減するため影響が大きい。本事故の発生は路面電車特有の急曲線であったことが大きく影響していると考えられる。

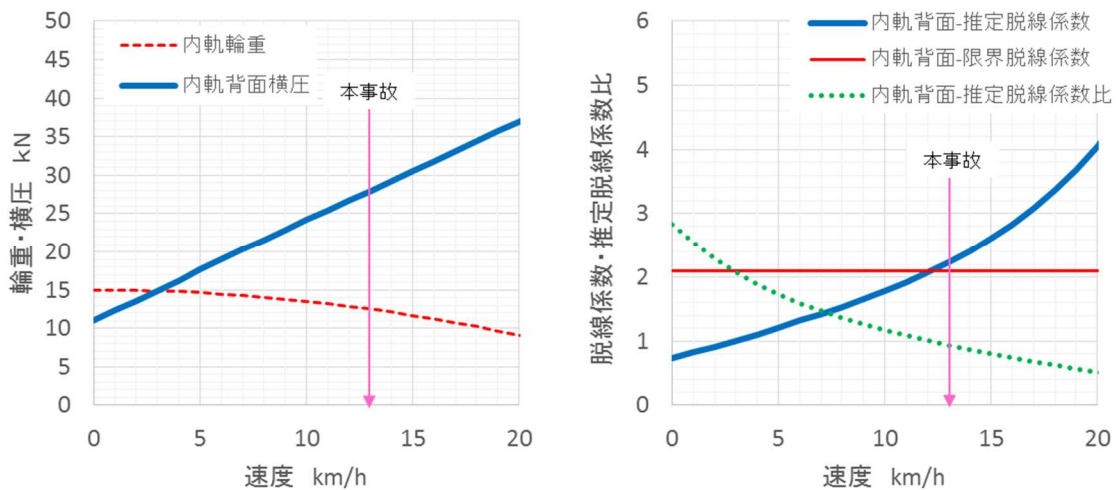
## (3) 速度

速度の増加により、内軌背面横圧が増加し、同時に内軌側輪重が減少するため、内軌の車輪背面に対しての脱線係数は増加する。よって、速度の影響

は大きいと考えられる。

今回の算定結果からは、推定脱線係数比が1.0を超えるのは約12 km/h以下の速度の場合となった。また、普通鉄道における判断基準としている1.2を超えるのは、約9 km/h以下の速度の場合となった。

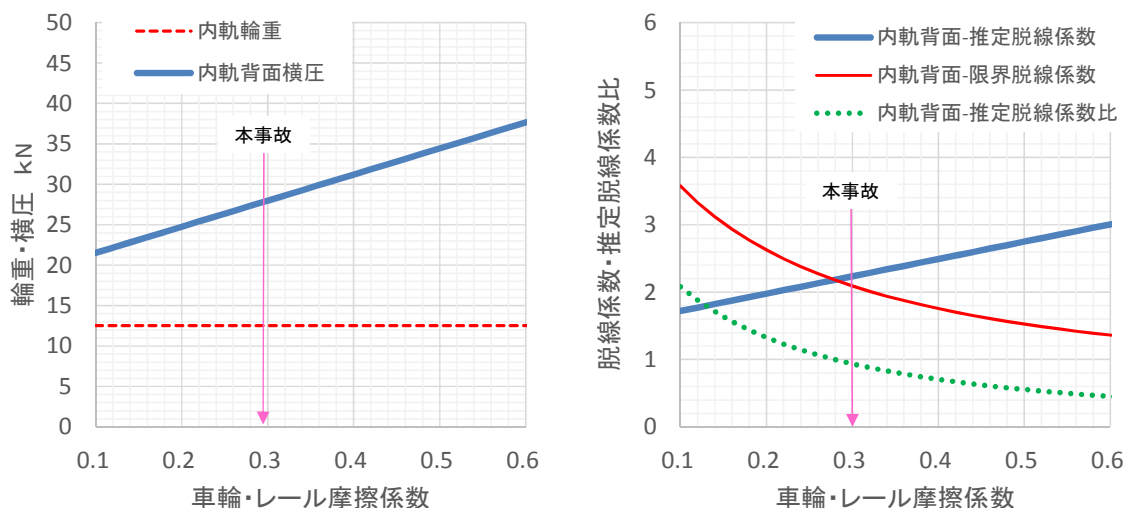
#### (4) 車輪・レール間の摩擦係数

車輪背面とガード部の摩擦係数の増加により限界脱線係数が減少する。また、車輪・レール間の摩擦係数の増加により、転向横圧及び後軸の操舵モーメントによる横圧が増加する。よって、車輪・レール間の摩擦係数の増減は推定脱線係数比に大きく影響していると考えられる。これにより、レール、ガード部及び車輪背面への塗油により、摩擦係数を低減することは、乗り上がり脱線防止に効果が高いと考えられる。
