鉄 道 事 故 調 査 報 告 書

I 四国旅客鉄道株式会社 高德線 オレンジタウン駅構内
列車脱線事故

鉄道事故調査報告書

平成28年11月28日

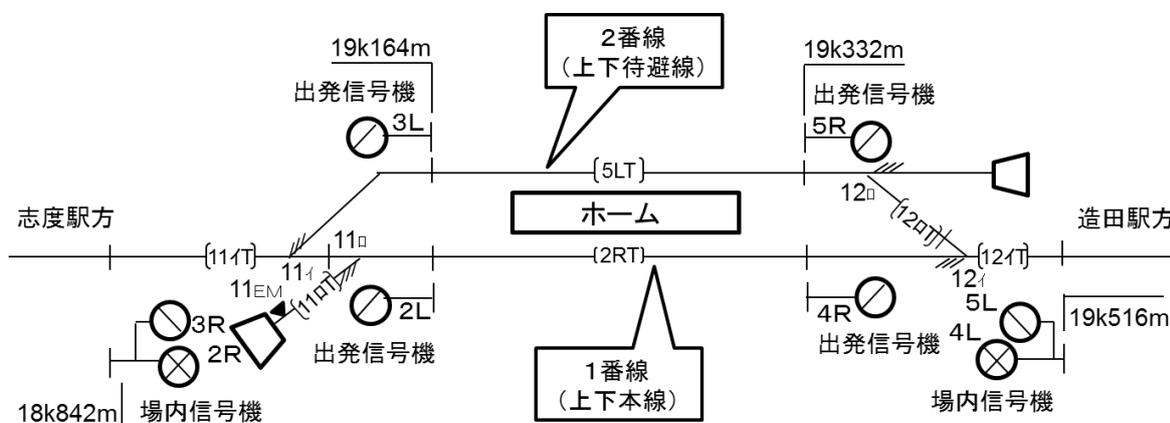
図1 オレンジタウン駅信号機配置状況（略図）

また、オレンジタウン駅構内の信号機配置状況は図1のとおりである。

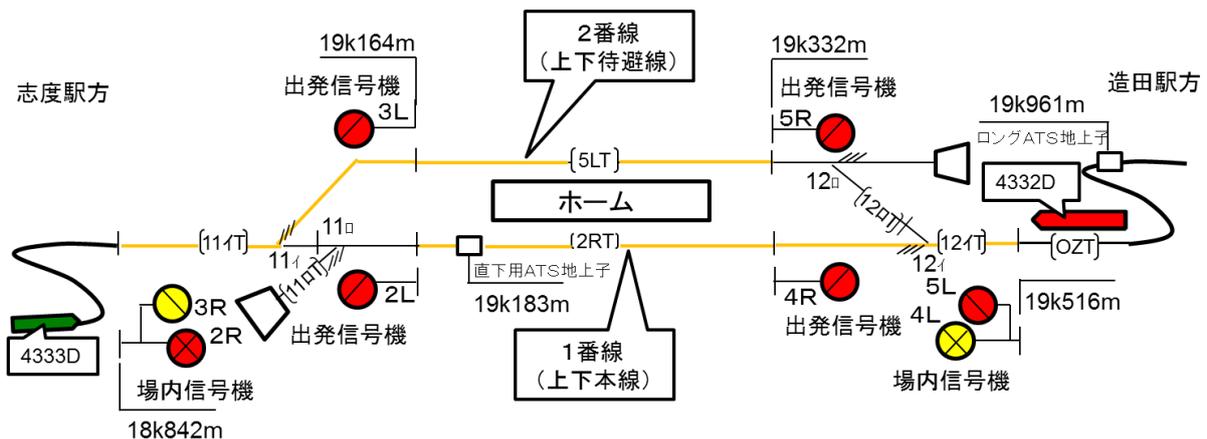
図2 本件列車におけるオレンジタウン駅上り1番線への進路構成

下り列車とオレンジタウン駅で行き違いを予定していた本件列車が1番線に進入する際の状況を図2に示す。このとき、下り列車の進路は、2番線となることから11イ・ロ転てつ機及び12イ・ロ転てつ機は定位、場内信号機（3R）は注意の信号が現示される。また、上り列車の出発進路になる出発信号機（2L）は停止現示となることから、場内信号機（4L）は注意現示となる。

また、1番線上り出発信号機（2L）は、ダイヤ上、上下行き違い列車が設定され、定刻で運行されている場合、下り列車が2番線に到着してから上り列車が1番線に進入し、列車後方の軌道回路^{*7}12イTを完全に進出したことにより、その10秒後に停止信号から進行信号の現示となるようにプログラムされている。なお、上下行き違い列車が設定されていない場合には、列車進行方向の場内信号機及び出発信号機が進行現示となる。

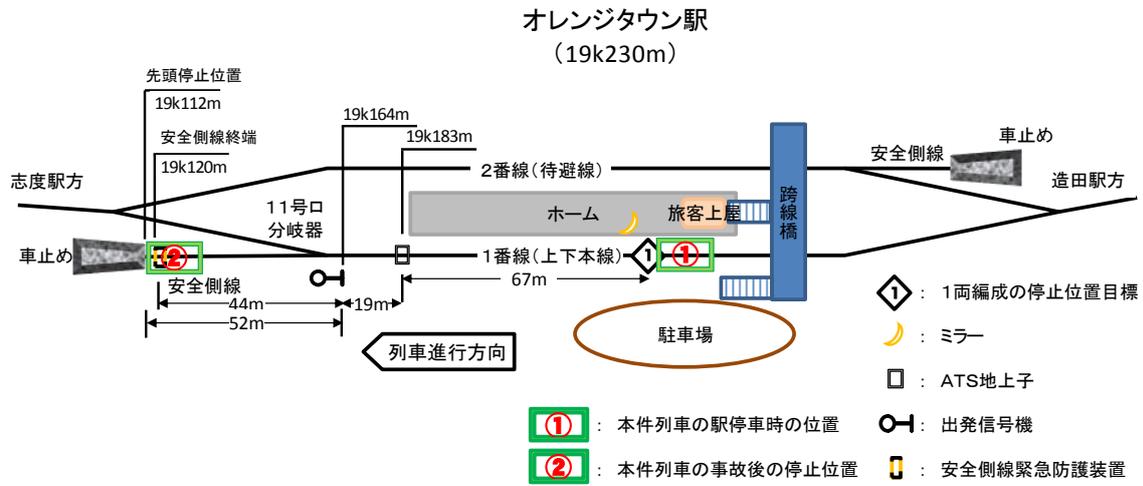
付図3 事故現場略図

本件列車は、オレンジタウン駅1番線の安全側線終端19k120mから先にある砂利盛りの中に約8m進入し、先頭が19k112mで停止していた。前台車第1軸と第2軸の車輪は砂利盛りに埋まっていた。第1軸は砂利盛りの中に敷設されたレール終端を約0.8m行き過ぎて脱線しており、第2軸は砂利盛りの中のレールに載っている状況であった。

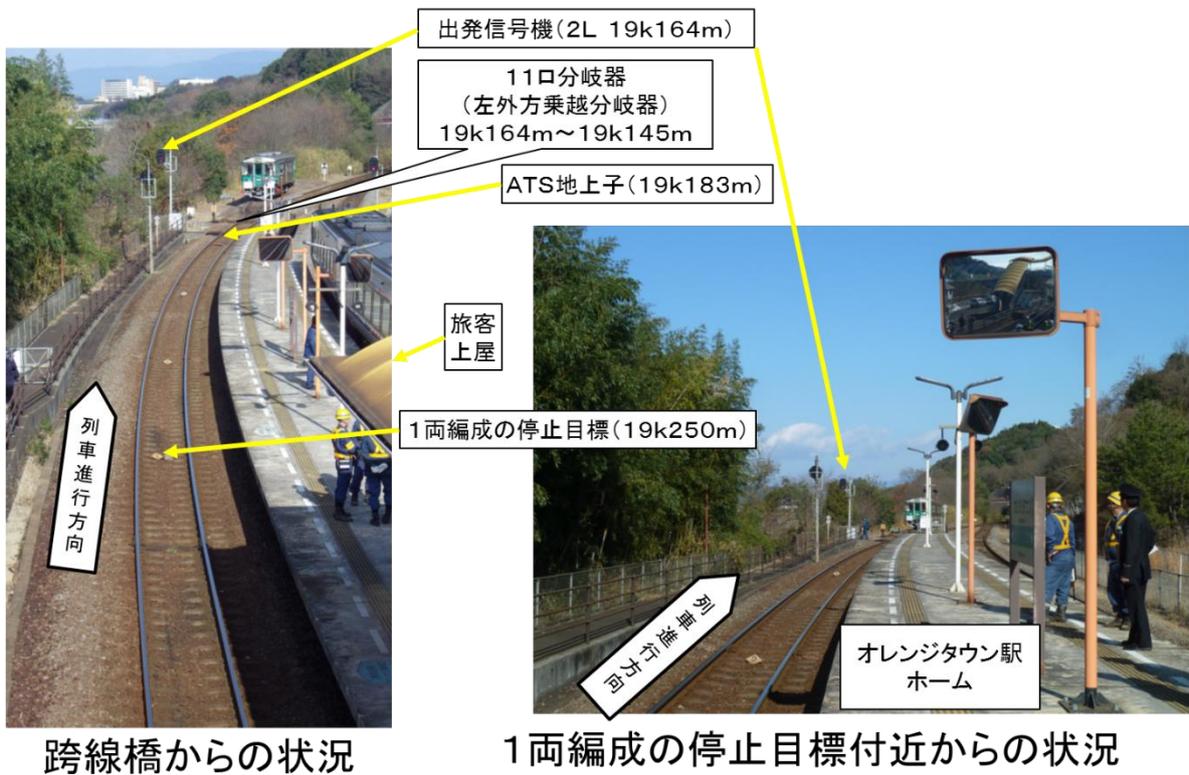
付図4 オレンジタウン駅の設備状況

オレンジタウン駅1番線の志度駅方及び2番線の造田駅方には、万一、列車が信号冒進した場合、対向列車との正面衝突を防止するために安全側線が設けられており、砂利盛りは、19k120mから延長約30mに設置されている。なお、砂利盛り内に敷設されている線路は、砂利盛り始端から約5mまでとなっている。また、安全側線始端19k164mから安全側線終端19k120mまで44mとなる。
