# 鉄 道 事 故 調 査 報 告 書

I 長良川鉄道株式会社 越美南線  
母野駅～洲原駅間  
列車脱線事故

事故種類：列車脱線事故

えつみなん 越美南線 ほんの 母野駅～すはら 洲原駅間（単線）  
美濃太田駅起点25k608m付近

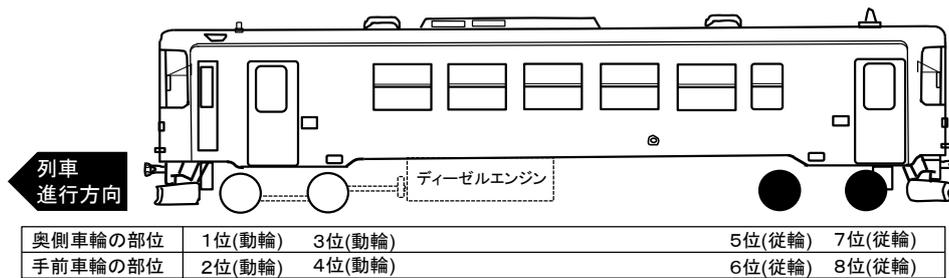
図1 本件列車と本事故により脱線した輪軸の部位

本件列車は、内燃動車（ディーゼルカー）ナガラ303（以下「本件車両」という。）の1両編成で運行されていた。本事故により脱線した輪軸の部位を図1に示す。本件車両の主要諸元は次のとおりである。

<凡例> ●：脱線した輪軸
