鉄 道 事 故 調 査 報 告 書

IV 津軽鉄道株式会社 津軽鉄道線
津軽飯詰駅～毘沙門駅間
踏切障害事故

鉄道事業者名：津軽鉄道株式会社

事故種類：踏切障害事故

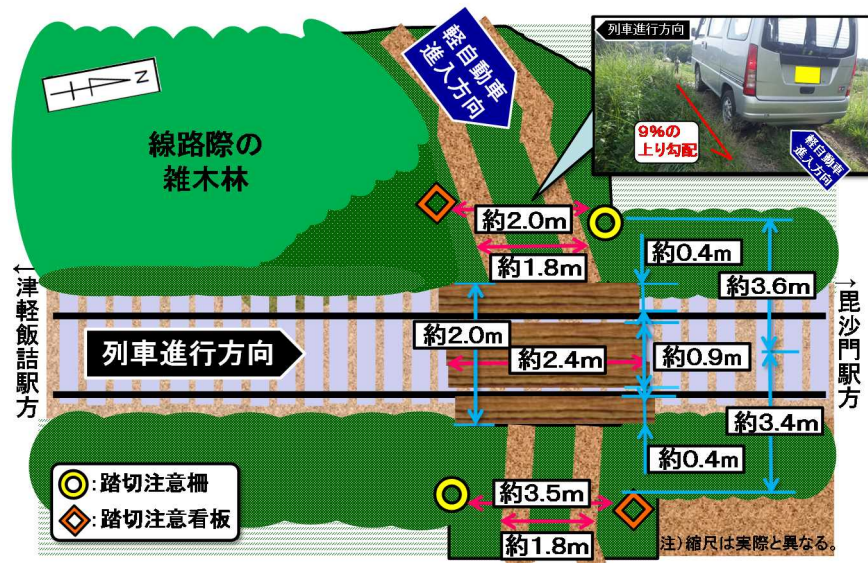
図1 本件踏切の主要な寸法

本件踏切に接続している道路は、五所川原市の農道で、左側農道と右側農道は共に道幅が約1.8m、4輪車のタイヤが走行する部分は地面がむき出しで、その周囲は雑草が繁茂している状態であった。左側農道は本件踏切に向かって右に曲がっており、本件踏切はその敷板を頂点に左側農道が9%、右側農道が3%のそれぞれ上り勾配となった、いわゆる「かまぼこ型」踏切であった。なお、停止線は認められなかった。

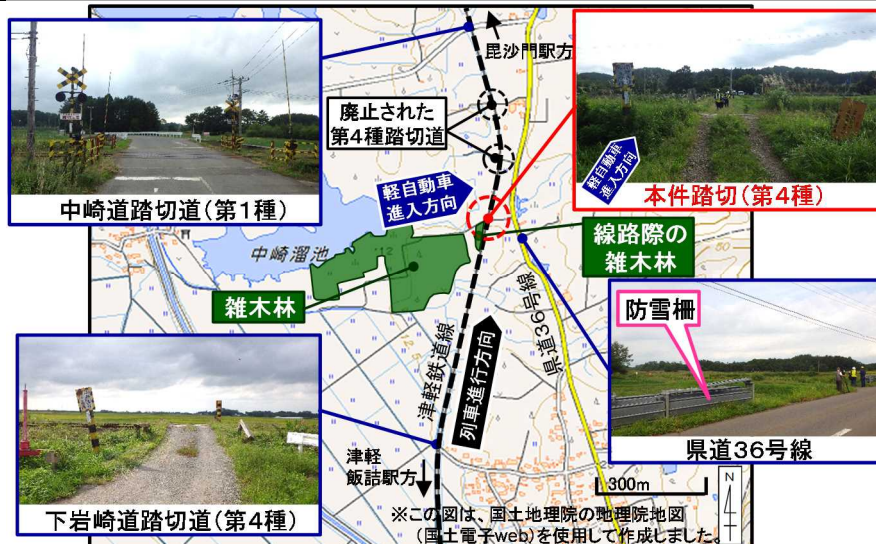
図2 本件踏切周辺の道路状況

本件踏切を背に左側農道を進むと、その沿道には休耕田、雑木林、田があり、獣道のような状態であるが、軽自動車の通行が可能な農道を通ると、本件踏切の津軽飯詰駅方にある下岩崎道踏切道（第4種踏切道）などに行くことができる。同様に、右側農道を進むと、県道36号線に行くことができる。なお、同社によると、冬期は、本件踏切の敷板を同社が撤去するため、本件踏切を通行することができなくなり、さらに、県道36号線の沿線には暴風雪による吹きだまりの成長を防止するための防雪柵が設置されるため、右側農道を通行して本件踏切に行くこともできなくなるとのことであった。

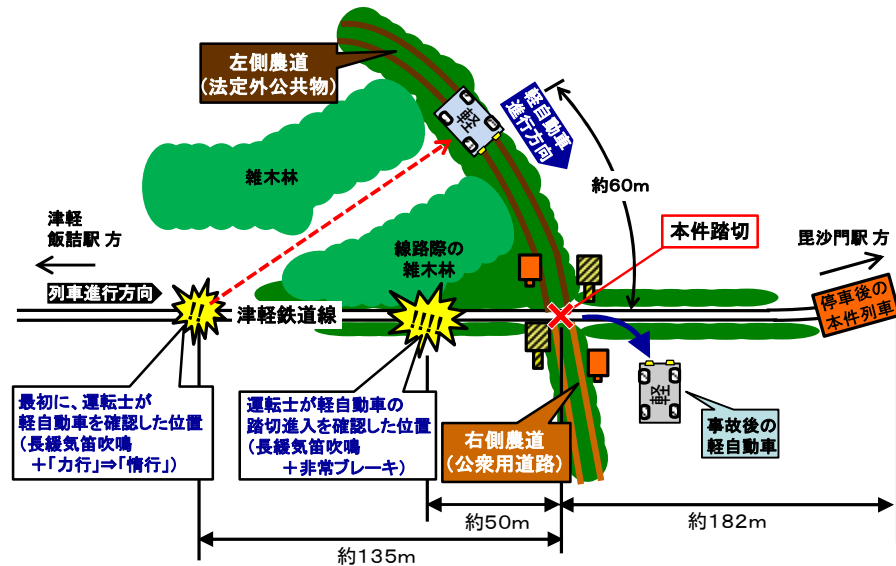
図3 本事故発生時の状況

2.7 その他の情報	<p>(1) 運転士が最初に軽自動車を確認した際の位置関係</p> <p>2.1(2)に記述したように、最初に運転士が雑木林の切れ間から左側農道を本件踏切の方向に走行する軽自動車を確認した位置は、本件踏切の津軽飯詰駅方約150mの位置であったが、本事故後に運転士とともに線路上を歩いて調査したところ、実際には、本件踏切の津軽飯詰駅方約135mの位置（5k965m付近）であった。</p> <p>このとき、左側農道で軽自動車が走行していた位置を測定したところ、本件踏切の手前約60mの位置であった。</p> <p>(2) 本件列車の停止位置</p> <p>同社によると、事故発生直後は、本件踏切から約182m毘沙門駅方に本件列車の最前部がある状況で停止していたとのことであった。この停止位置は、運転士が本件踏切に軽自動車が進入したことを確認した位置（6k050m付近）から約232m毘沙門駅方の位置（6k282m付近）である。</p> <p>(3) 本件踏切付近の見通し状況の調査結果</p> <p>① 本件踏切の津軽飯詰駅方から見た農道の見通し状況</p> <p>本事故後に、本件踏切の津軽飯詰駅方から左右の農道の見通しについて線路内で調査を行った。</p> <p>その結果、本件踏切は直線区間にある（図2 参照）ため、本件踏切の津軽飯詰駅方にある下岩崎道踏切道の近くである5k556m付近からでも、本件踏切の中央の敷板付近は確認することができた。また、写真1に示すように、本件踏切の津軽飯詰駅方約135mの位置（5k965m付近）からは、津軽鉄道線の左側にある2つの雑木林の切れ間から部分的に本件踏切に接続する左側農道の様子を、本件踏切付近では左側農道の踏切注意柵付近の様子を確認することができた。しかしながら、これら以外の左側農道の様子は、2つの雑木林により視界が遮られ、確認することができなかった。</p> <p>一方、右側農道の見通しについては、津軽鉄道線の線路際の盛土の斜面に背丈の大きい雑草が繁茂していたが、その様子を確認することができ、また、津軽鉄道線と並行して設けられている県道36号線の様子も確認することができた。</p> <p>なお、本調査結果は地上約1.5mの高さからの見通しであるため、実際の列車運転台からの見通し距離は、これより長い可能性がある。</p> <p>② 軽自動車から見た列車の見通し状況</p> <p>軽自動車が走行したように左側農道を本件踏切の方向に進むと、本件踏切の手前約60mの位置で、右側にある2つの雑木林の切れ間から津軽鉄道線の列車を目視で確認することができた（図3 参照）。しかし、この位置から更に本件踏切の方向に進むと、本件踏切の手前ま</p>

での間は、右側にある線路際の雑木林に視界を遮られ、津軽鉄道線の津軽飯詰駅方を見通すことはできなかった。

また、2.3(1)に記述したように、本件踏切の津軽飯詰駅方の列車見通距離は70mとのことであったが、線路際の雑木林及び線路際に繁茂した雑草により、実際には50m程度であった。しかしながら、本件踏切が直線区間に設けてあることから、線路に近づくにつれて、見通し距離は長くなる状況であった。
