# 鉄 道 事 故 調 査 報 告 書

II 東日本旅客鉄道株式会社 大糸線 信濃森上駅～白馬駅間  
踏切障害事故

# 鉄道事故調査報告書

事故種類：踏切障害事故

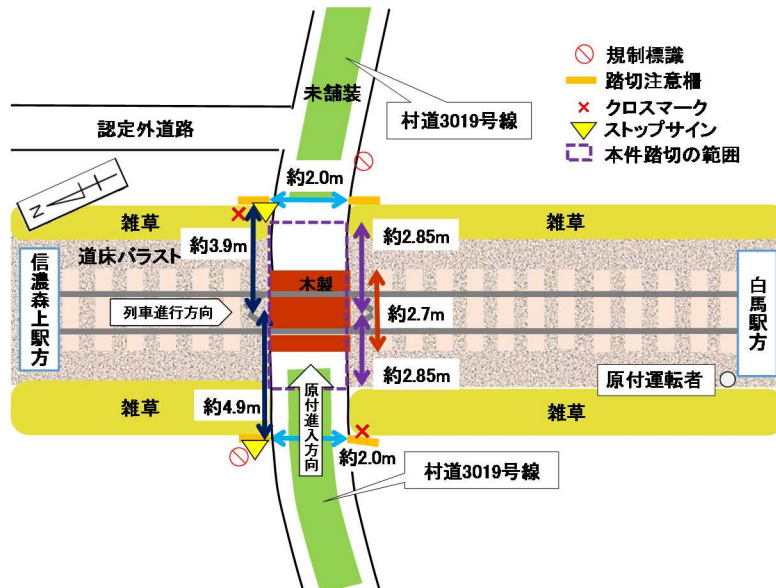
図1 本件踏切略図

本件踏切の原付進入側には、本件踏切に向かって左右両側に踏切注意柵が設置されていたが、塗色は不鮮明であった。また、本件踏切の白馬駅方にクロスマークが設置されており、そのほか、同社独自の取組として、信濃森上駅方にストップサイン\*5が設置されていた。

交通規制については、信濃森上駅方に規制標識（二輪の自動車以外の自動車通行止め）及び補助標識（小型特殊自動車を除く）が設置されていた。なお、本件踏切付近の道路に停止線は標示されていなかった。
