鉄 道 事 故 調 査 報 告 書

II 九州旅客鉄道株式会社 九州新幹線 熊本駅～熊本総合車両所間
列車脱線事故

II 九州旅客鉄道株式会社 九州新幹線
熊本駅～熊本総合車両所間
列車脱線事故

鉄道事故調査報告書

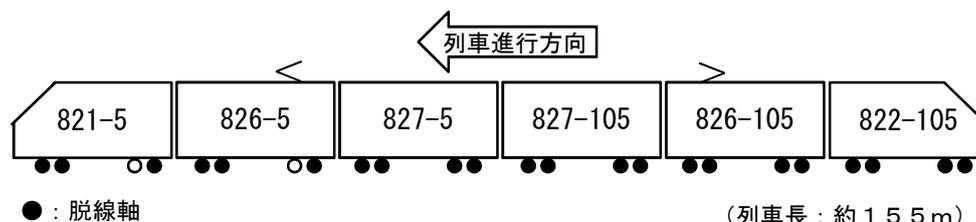
図4 本件列車の編成

本件列車の編成と脱線した輪軸の部位を図4に示す。

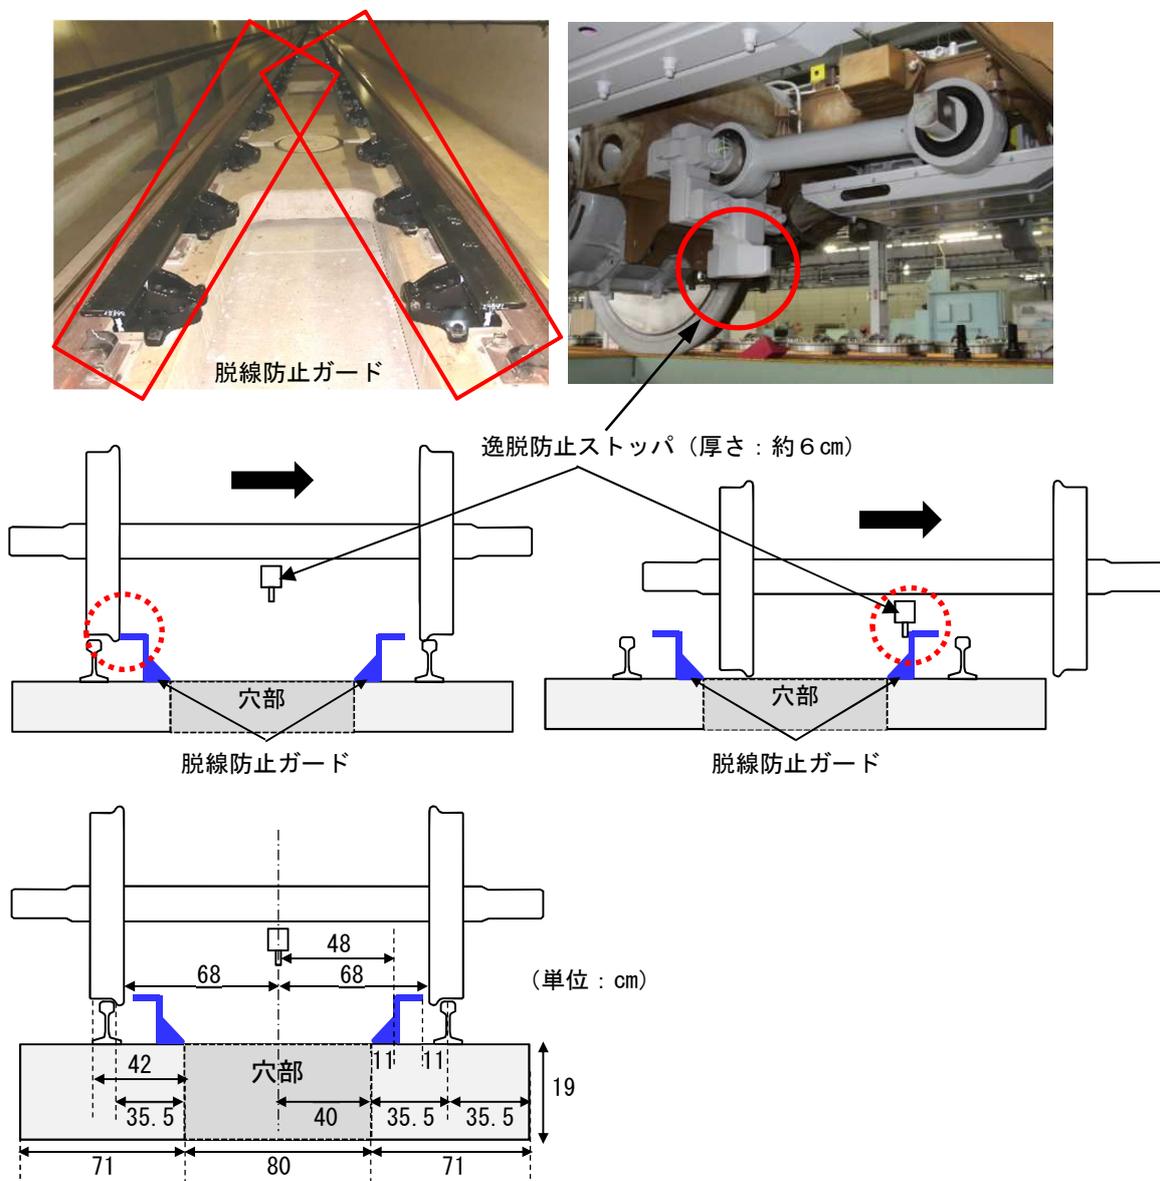
図7 脱線防止ガード・逸脱防止ストッパ及び枠型スラブの左右方向の位置関係

同社においては、地震による列車の脱線事故を極力防止するため、軌道上への脱線防止ガードの設置、さらに、脱線が発生した場合でも列車が線路から大きく外れて走行することを防止するため、車両への逸脱防止ストッパの設置がそれぞれ平成24年から進められている。脱線防止ガードは車輪背面と接触することにより、また、逸脱防止ストッパは脱線防止ガードと接触することにより、脱線及び逸脱を防止する。図7に脱線防止ガード及び逸脱防止ストッパの設置状態と接触時の状態を示す。同図は、説明を簡略にするために、台車枠に取り付けられた機器及び車両の床下機器等の記載を省略している。

なお、逸脱防止ストッパと脱線防止ガードの位置関係は、列車が脱線して線路から左右方向に最大限移動し、逸脱防止ストッパが脱線防止ガードに接触した場合、図7に示すように、輪軸が左右方向に48cm移動する。しかし、輪軸が42cm程度移動した段階で、車輪は枠型スラブ穴部に達する。

一方、逸脱防止ストッパについては、本事故発生当時、同社の新幹線電車20編成中13編成に装備されていた。しかし、本件列車の車両には平成28年7月に装備する計画はあったものの、事故発生時には装備されていなかった。

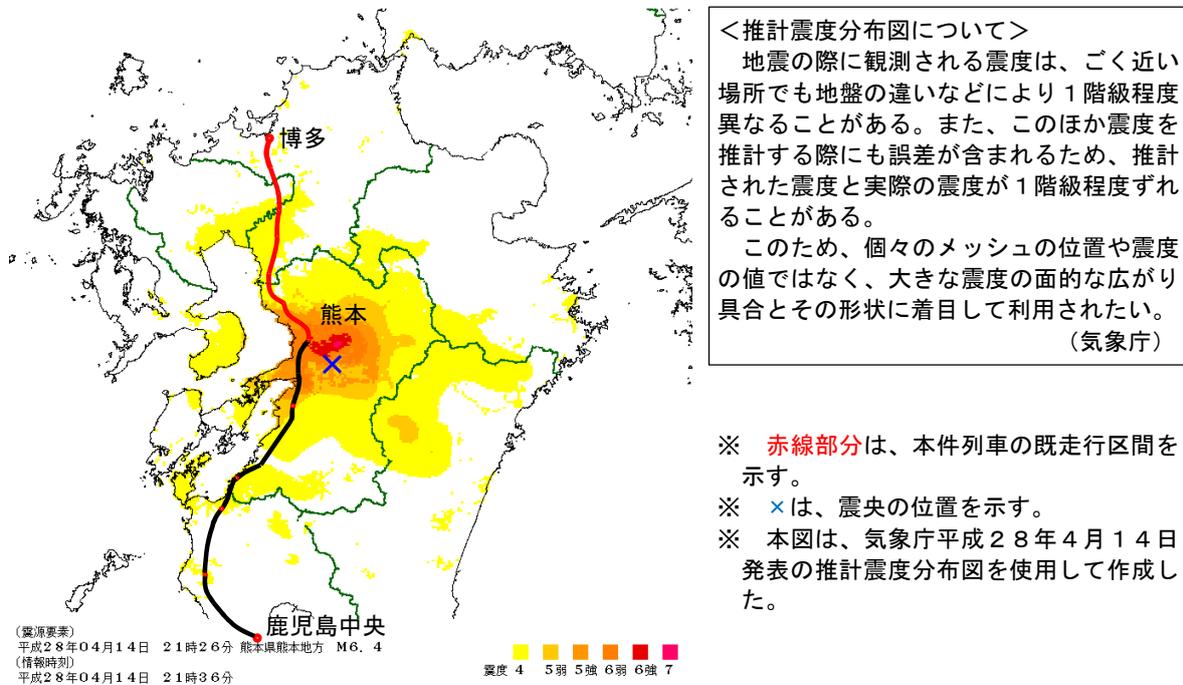
図8 本件地震の推計震度分布図及び九州新幹線の路線図

図8は、気象庁発表の本件地震の推計震度分布図上に九州新幹線の路線図を重ねたものである。これによると、推計震度が6強以上の地域は限られた地域であり、事故現場付近はおおよそ震度6弱と震度6強の境界付近であった。また、事故現場

は、震央*20からおおよそ西北西に約12km離れた位置であった。

なお、震源付近には日奈久断層帯が存在し、活断層文献において布田川—日奈久断層系断層が示されており、その端部は九州新幹線の高架橋の直下には至っていないものの、事故現場から十数kmの位置であった。

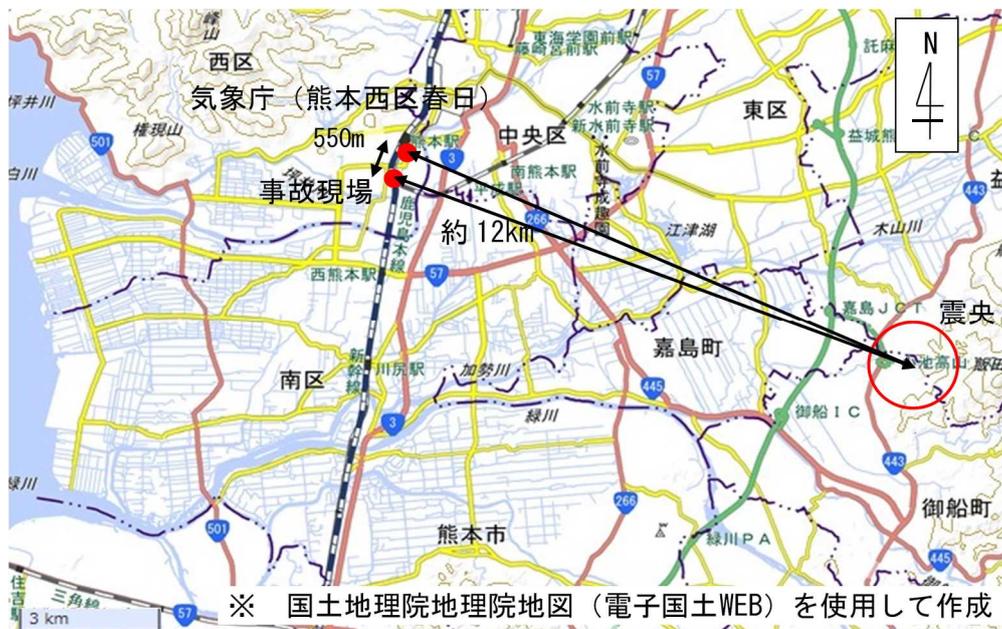
図9 震央と事故現場及び気象庁（熊本西区春日）の位置

本事故の調査に際し、事故現場付近の地震観測点数箇所の観測記録を収集した。その中で事故現場に最も近い地震観測点は、図9に示すように震央からおおよそ西北西方向約12kmの地点に位置する「気象庁地震観測点（熊本西区春日）」（以下「気象庁（熊本西区春日）」という。）である。なお、同観測点からおおよそ南南西方向約550mの地点が事故現場であった。

図9に示したように、事故現場の北北東方向約550m地点に位置し、事故現場から最も近傍にある気象庁（熊本西区春日）の観測記録には、2.9.3に記述したように、平成28年4月14日21時26分41秒ごろに南北方向及び東西方向に大きな加速度が記録されていた。

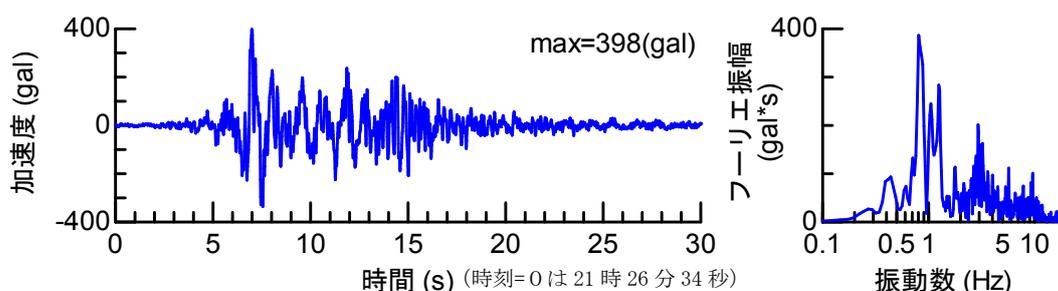
図10 評価地点における線路直角方向の地表面地震動推定波

また、基準地点の地表面地震動から評価地点の構造物直下の地表面地震動を推定するに際し、計算手法を表14に示す手法①と手法②から選択した。詳細な検討内容は3.3に後述するが、検討の結果、手法①を選定し、図10に示す事故現場付近の地表面地震動を推定した。この地表面地震動推定波は、最大加速度が398galで、0.8Hz付近及び1.3Hz付近の振動数成分を多く含む波であった。

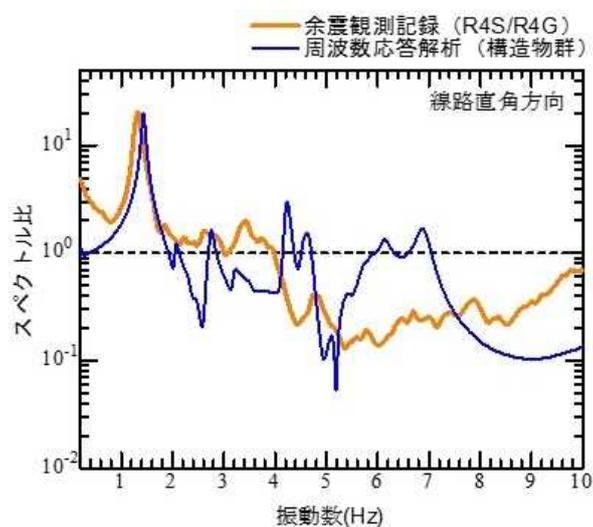
図11 余震観測記録と周波数応答解析結果の比較

また、地表面に対する第2田崎BL（R4高架橋上）の振動について、周波数応答解析によって得られたスペクトル比と余震観測記録から得られたスペクトル比の比較を図11に示す。

比較の結果、線路直角方向の1次モードに対応するスペクトル比のピーク値とそのときの振動数について、解析結果と観測結果がおおむね一致しており、本構造物群モデルの妥当性が確認された。

2.10.2.2(3)②の図11の橙色線に示したように、余震観測記録から得られた地表面に対する第2田崎BL上のスペクトル比は、1.3Hz付近にピークがあり、その値は周波数応答解析から得られた結果(青色線)とほぼ同じであること、及び構造物モデル群に2.10.2.1の図10に示した地表面地震動推定波(最大値398gal)を入力した場合の構造物上の各算出地点の応答波形は、2.10.2.2(4)の図13(R4の例)に示したとおり、最大値730gal、フーリエ振幅の値は1.3Hzで約

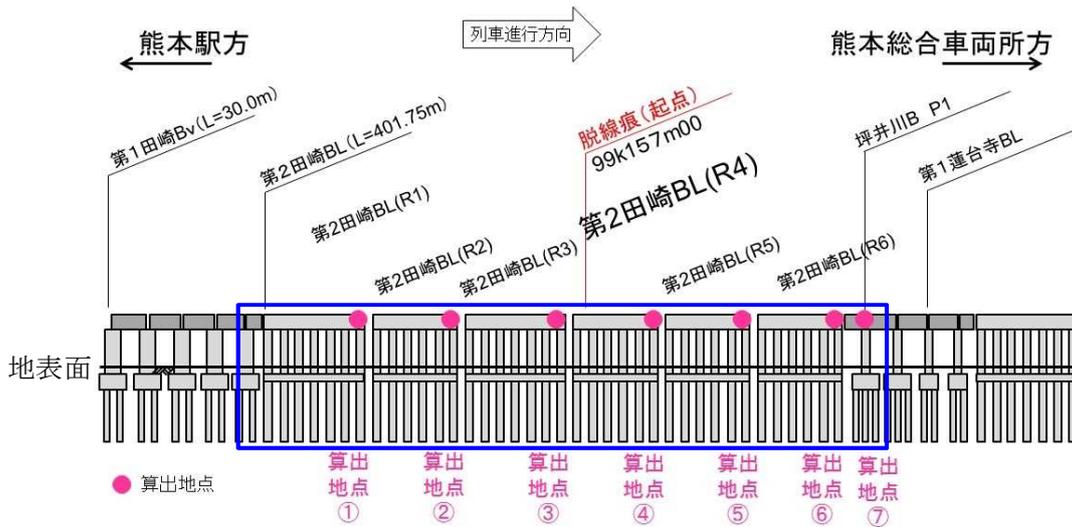
図 1 2 解析対象範囲及び地震動算出地点

解析結果の波形の算出地点（7か所）を図12に示す。また、各算出地点における応答波形の一例を図13に、各算出地点における応答解析結果（応答の加速度及び応答速度の最大値）一覧を表16に示す。表16に示したように、加速度の最大値は②第2田崎BL（R2終点方端部）以外で地表面の1.8倍以上となり、速度の最大値は②第2田崎BL及び⑦坪井川B以外で100kine^{*35}より大きくなった。

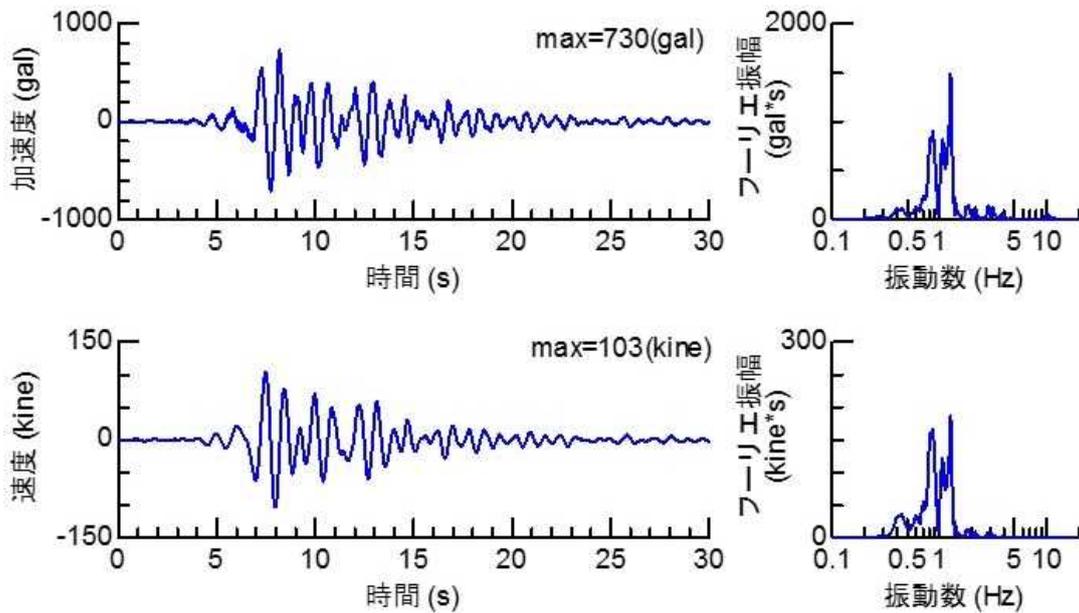
図 1 3 構造物群の応答波形例 (R 4 終点方端部 線路直角方向)

2.10.2.2(4)の図13に示したように、構造物の天端の地震動は構造物の固有振動数1.3Hz付近にピークがあり、加速度は地表面の地震動の最大で1.8倍以上となる可能性がある。

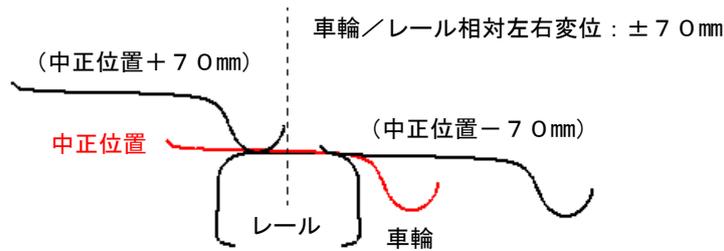
図 1 7 脱線判定基準

本シミュレーションでは、図17に示すように、左右いずれかの車輪のレールに対する相対左右変位が中正位置±70mmに達した時点で脱線と判定し、その時点でシミュレーション解析を終了した。

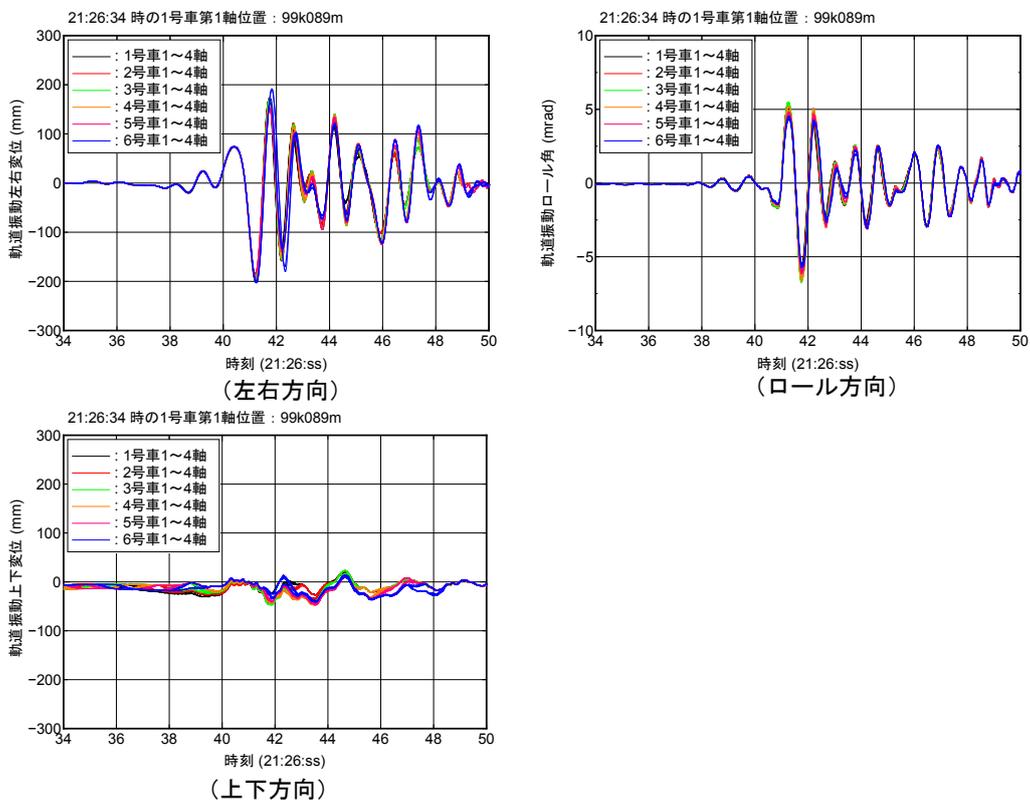
図 1 8 各軸直下の入力軌道面振動

2.10.2.2(4)に示した非線形動的解析結果（算出地点7か所）から、列車の走行により変化する各軸位置（キロ程）に応じた軌道面の変位（左右方向、上下方向、ロール方向）を線形補間によって求めた。上下方向については、構造物のロッキングに伴う振動変位に地表面の上下振動を重畳させた。

各軸の直下における入力軌道面振動について、左右方向及びロール方向並びに上下方向の時刻歴波形を図 1 8 に、左右方向及びロール方向のフーリエ振幅を図 1 9 に示す。図 1 9 から、軌道面振動のフーリエ振幅は、振動数 0.8 Hz 付近及び構造物の固有振動数である 1.3 Hz 付近にピークが見られ、最も大きなピークは、左右方向の場合は 0.8 Hz 付近、ロール方向の場合は 1.3 Hz 付近にあることが分かる。

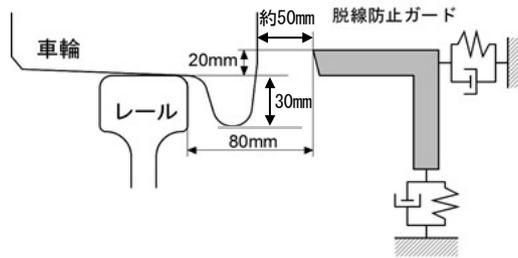
図 2 1 脱線防止ガードモデル

事故現場周辺に脱線防止ガードが設置されていたものと仮定し(図21参照)、その場合の車両の挙動を解析した。結果の一覧は表18に示すとおりであり、脱線防止ガードがなかった場合に脱線が発生した1、2、3、6両目において、レール車輪相対左右変位の最大値は50mmを超え、車輪が脱線防止ガードに当たって脱線に至らない結果となった。また、車輪上昇量の最大値は、全ての車両において30mm(フランジ高さ)以上であった。

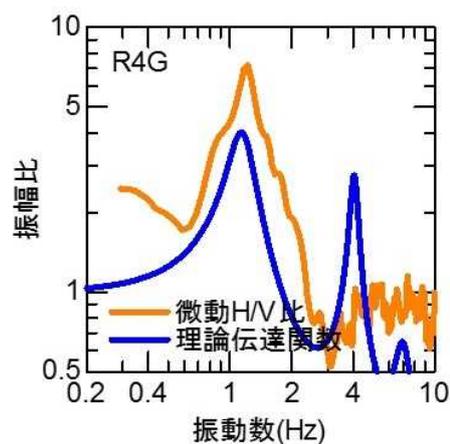
(付図11 本震及び余震の観測位置 参照) 図22 理論伝達関数と微動観測記録H/Vスペクトル比の比較(R4G位置)

2.10.2.2(1)に記述したように、事故現場付近の表層地盤は、付図12に示すようにモデル化されている。第2田崎BL(R4)付近の地盤における、Dg1層(耐震設計上の基盤面)に対する地表面位置での伝達関数を重複反射理論^{*38}を用いて算出した結果を図22の青色線で示す。なお、ここでは、鉛直下方からの入射を仮定している。また、同図には、常時微動観測により得られたH/Vスペクトル比^{だいたい}を橙色線で示している。いずれも1Hz付近に大きな卓越が見られることから、第2田崎BL(R4)付近の表層地盤において、1Hz付近の振動成分が増幅されていた可能性が高いと考えられる。その結果、事故現場付近の構造物直下に2.10.2.1の図10に示すような大きな左右振動が加わった可能性がある。

本事故は脱線防止ガードが設置されていない位置で発生しており、事故現場に脱線防止ガードが設置されていなかった理由は2.6.2に記述したとおりである。事故現場付近の地表面は、3.2.4の図22に示したように、表層地盤の影響を受けて振動数1Hz付近の地震動が増幅する可能性がある。また、シミュレーション結果では、

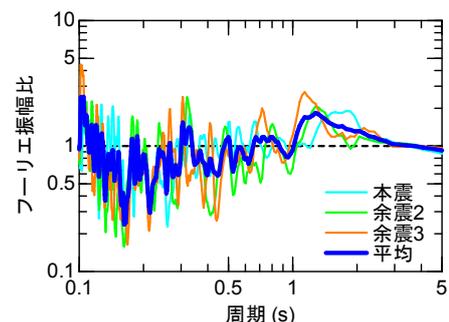
図2-3 地表面での2地点間の伝達関数(基準地点:気象庁(熊本西区春日))

手法①により、本震及び余震の観測記録からフーリエ振幅比を算出して求めた2地点間の伝達関数を図2-3に示す。図2-3によると、本震及び二つの余震のフーリエ振幅比はおおむね1.0周辺で変動しており、それぞれの地震による振幅比は類似した傾向を示していることから、伝達関数が安定に求まっていると判断できる。

また、周期1s~1.5s(振動数0.8Hz)付近はフーリエ振幅比(平均値)が1よりもかなり大きな値になっており、評価地点の表層地盤の影響を受けて地震動が増幅した結果と考えられる。

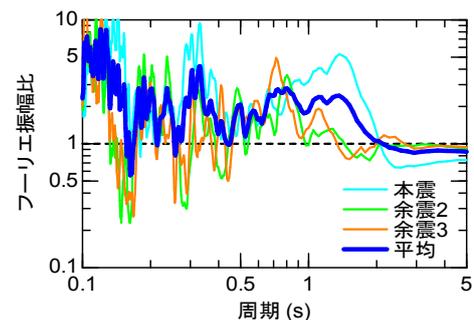
図24 基盤面での2地点間の伝達関数 (基準地点：気象庁(熊本西区春日))

基準地点と評価地点間の基盤面での伝達関数を図24に示す。基盤面での伝達関数は、図23に示した地表面での伝達関数よりも小さくなるのが期待されるが、逆に広い周期帯でそれを上回った。また、本震及び二つの余震のフーリエ振幅比は大きく変動しており、それぞれの地震による振幅比の違いが大きく、伝達関数が安定して求められていない可能性が考えられる。

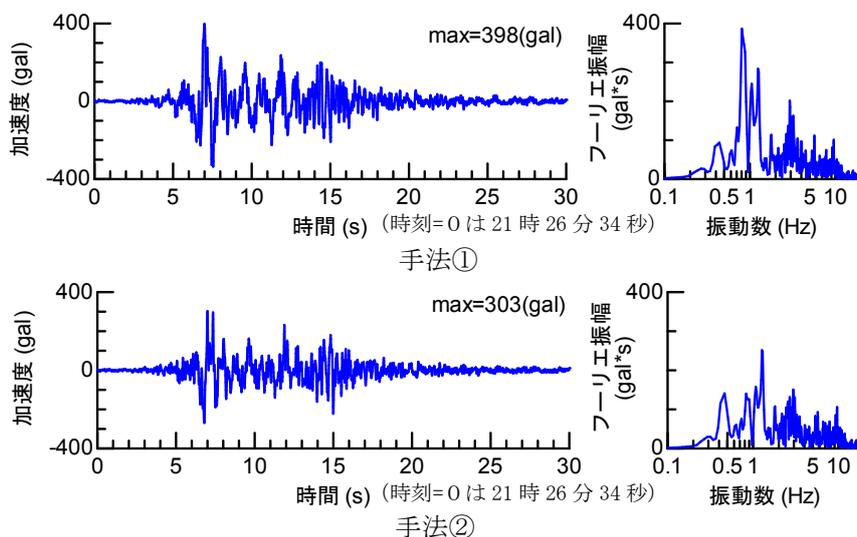
図 2 5 評価地点の地表面地震動推定波形

この結果から得られた地表面の推定地震動波は、図2-5(上)のとおり、振動数0.8Hz付近及び1.3Hz付近の成分を多く含んでいると推定された。

次に、得られた基盤面位置地震動及び評価地点の地盤条件を用いた地盤応答解析を行い、評価地点における地表面地震動を算定した。その際の地盤物性値及び非線形特性については、引き戻し計算を行った際と同一の条件を設定した。その結果得られた推定地震動波を図25(下)に示す。

- ・手法②を適用した場合、引き戻しを行う際に使用する等価線形化法の適用限界を超えていること。
- ・動的変形特性試験による十分な地盤特性が得られておらず、各地点の非線形特性として標準的なパラメータを使用しているため、手法②を適用した場合は推定誤差が大きくなった可能性があること。

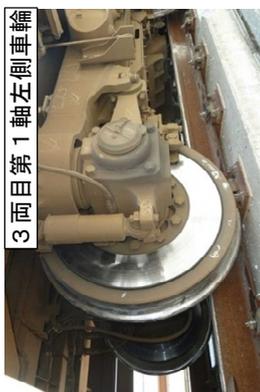
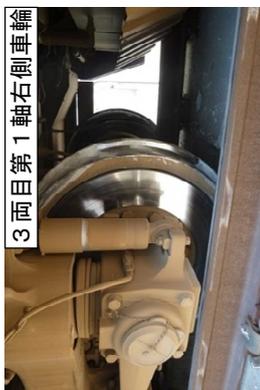
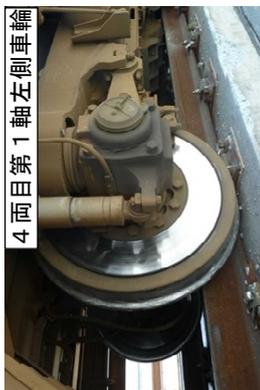
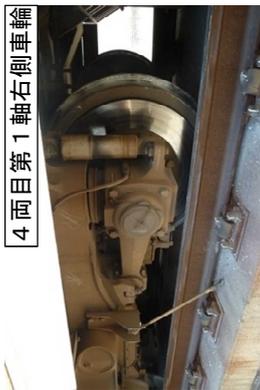
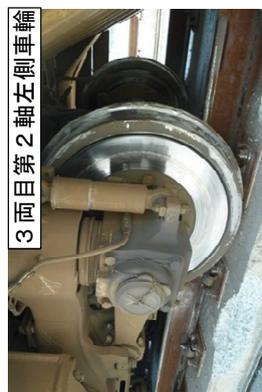
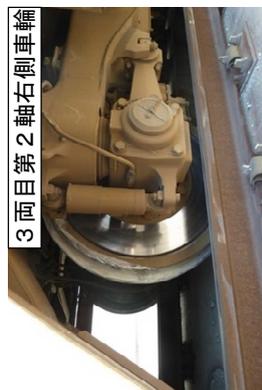
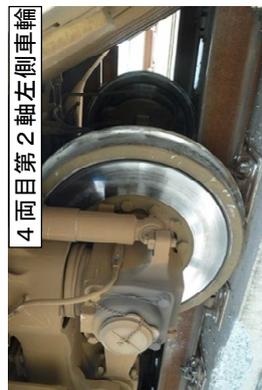
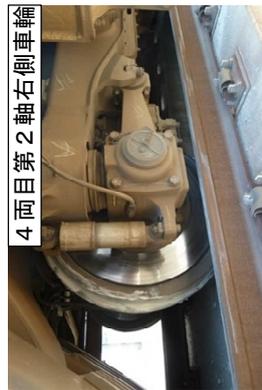
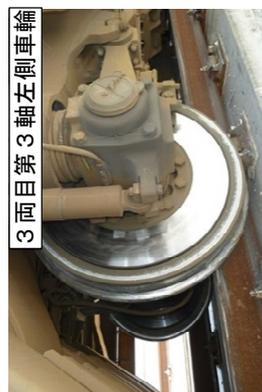
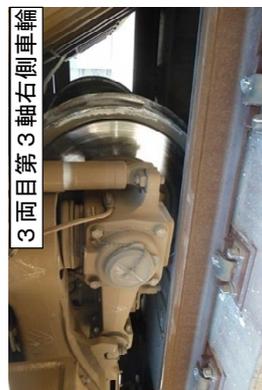
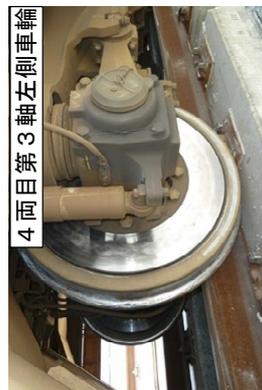
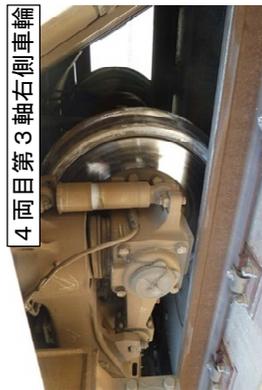
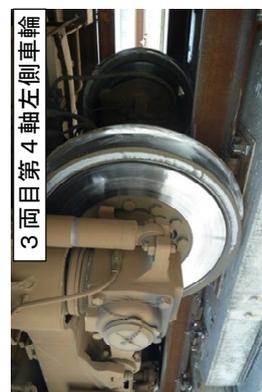
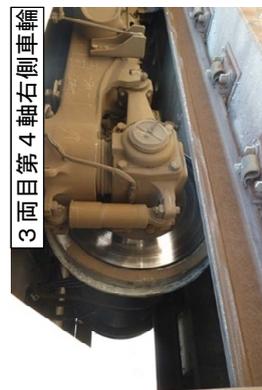
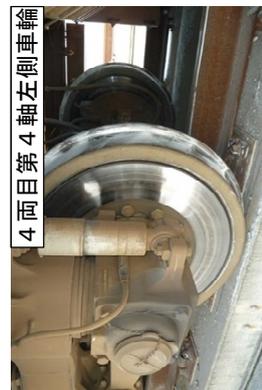
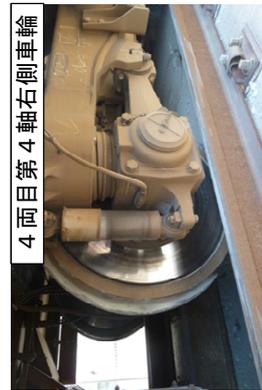
付図5-2 本件列車の脱線状況(2)

九州旅客鉄道株式会社の九州新幹線博多駅発熊本駅行き6両編成の第5347A列車は、熊本駅到着後、回送列車として、平成28年4月14日、熊本駅を定刻（21時25分）に出発した。その後、速度約78km/hで走行中に、運転士は、下から突き上げるような縦揺れを感じ、すぐにノッチオフして非常ブレーキ操作を行った。縦揺れの後、大きな横揺れがあった。列車が博多駅起点99k461m付近に停止した後、運転士が降車して床下を確認したところ、6両全ての車両が脱線していた。

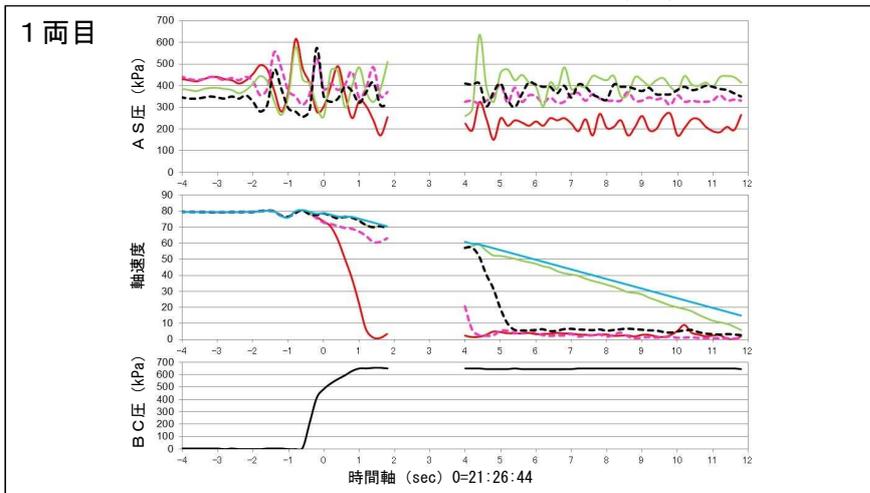
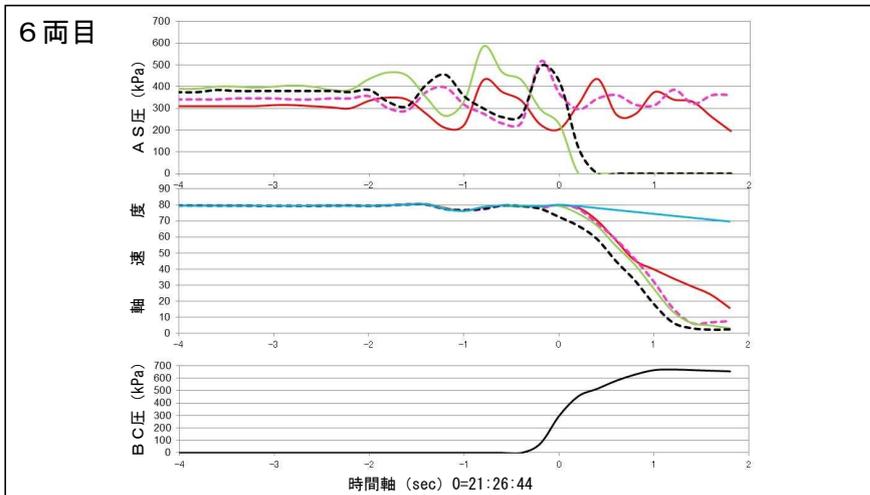
付図7 ブレーキ制御装置の記録 (抜粋)

本件列車の各車両には、滑走検知時及び固着検知時の各輪軸の軸速度、各台車の左右の空気ばね圧力（AS圧）、ブレーキシリンダ圧力（BC圧）、ブレーキに関する指令線の状態等を記録できるブレーキ制御装置が装備されている。同装置の21時26分40秒以降の1両目及び6両目の記録を付図7に示す。付図7に示したように、車両の右側にある空気ばね1と空気ばね3及び車両の左側にある空気ばね2と空気ばね4の圧力はどちらも同相に、空気ばね1と空気ばね2及び空気ばね3と空気ばね4の圧力はどちらも逆相に振動している。付図7には示されていないが、

その状態は編成内の全ての車両で同じ傾向であった。なお、同装置はモニタ装置の時計を使用しているため、付図7に示した時刻は元の記録時刻に補正を行った時刻である。

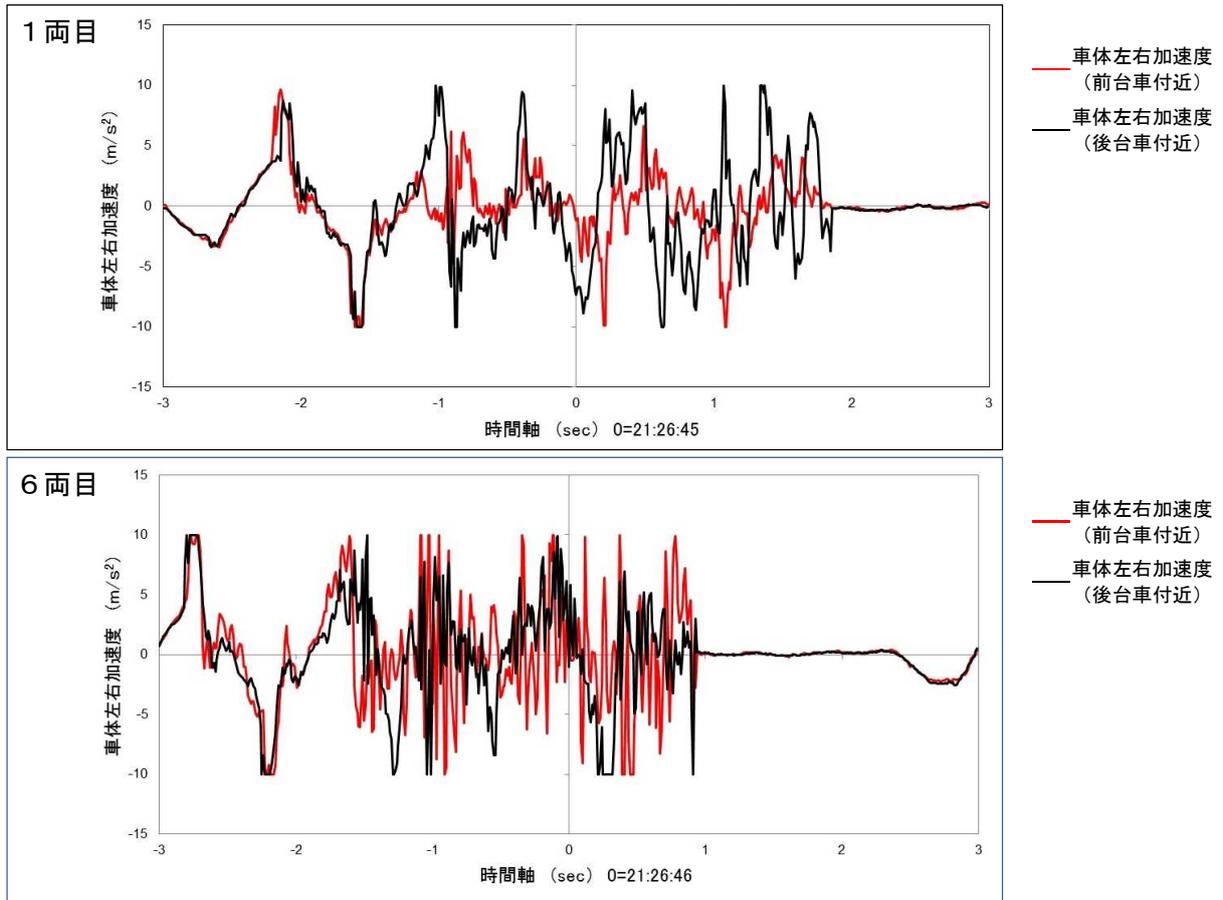
付図8 車体の左右振動加速度の記録 (抜粋)

本件列車の各車両には、前台車付近及び後台車付近の車体下部に加速度計が装備されており、車体の左右振動加速度の状態を監視している。車体左右振動加速度の記録例を付図8に示す。この記録は、同加速度計の値が基準値を超過した場合に記録される。なお、記録されている時刻はモニタ装置の時計を使用しているため、付図8に示した時刻は元の記録時刻に補正を行った時刻である。

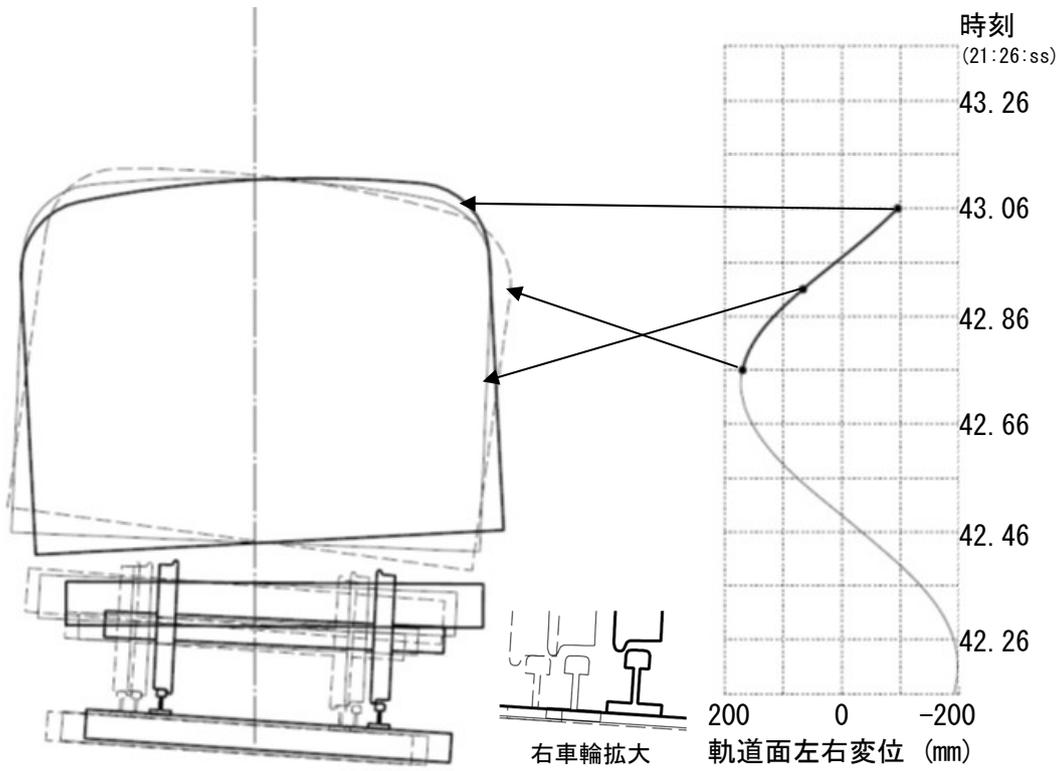
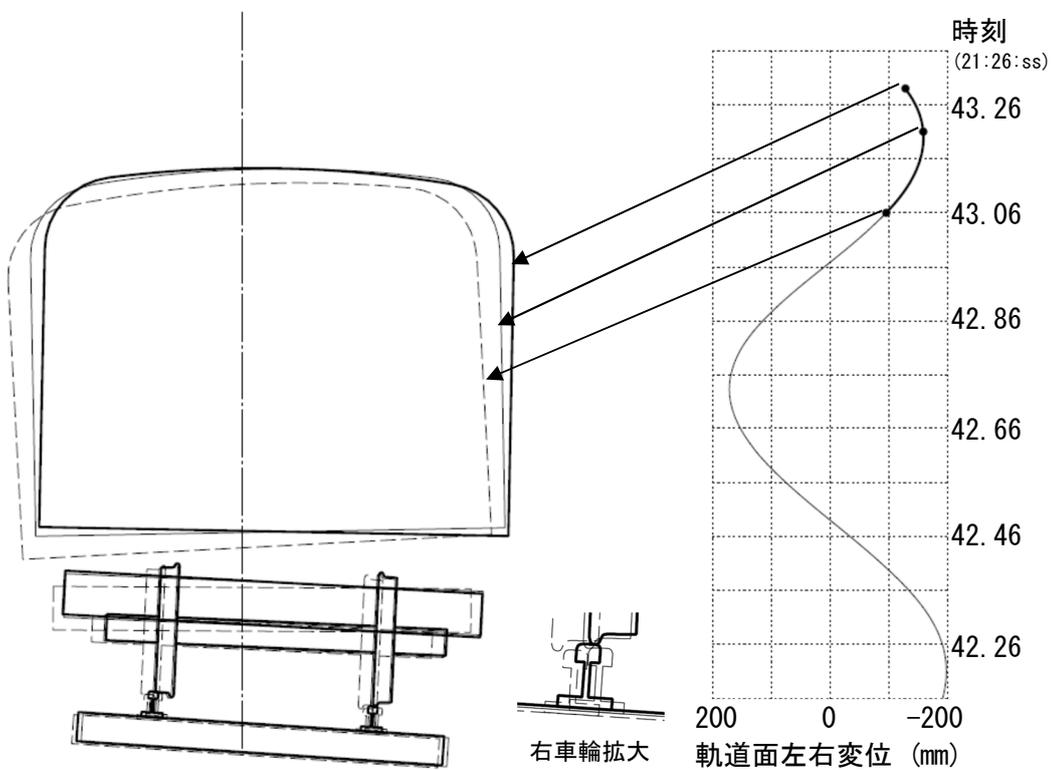
付図 1 7 脱線直前の車両姿勢の推移 (1両目)

(a) 21:26:42.76~43.06まで

(b) 21:26:43.06~脱線まで

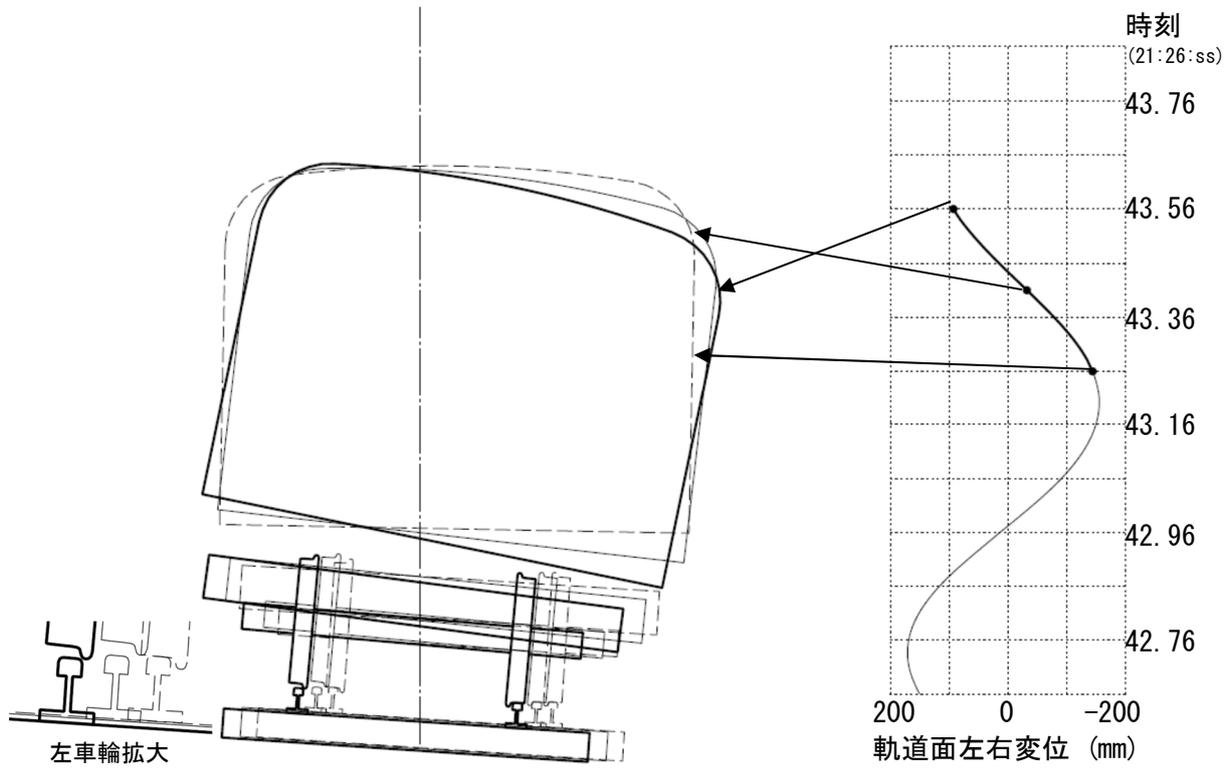
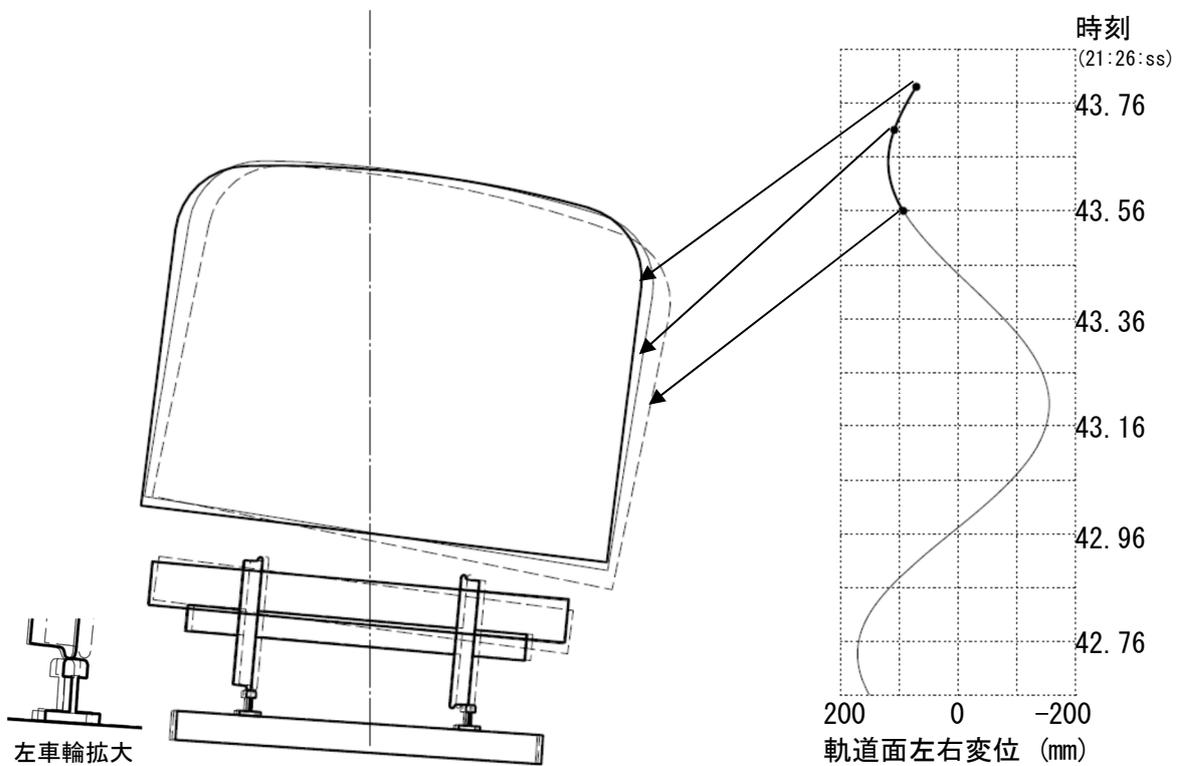
付図 1 8 脱線直前の車両姿勢の推移 (3両目)

(a) 21:26:43.26~43.56まで

(b) 21:26:43.56~脱線まで
