鉄 道 事 故 調 査 報 告 書

V 西日本旅客鉄道株式会社 山陽線
糸崎駅構内
鉄道人身障害事故

鉄道事故調査報告書

事故種類：鉄道人身障害事故

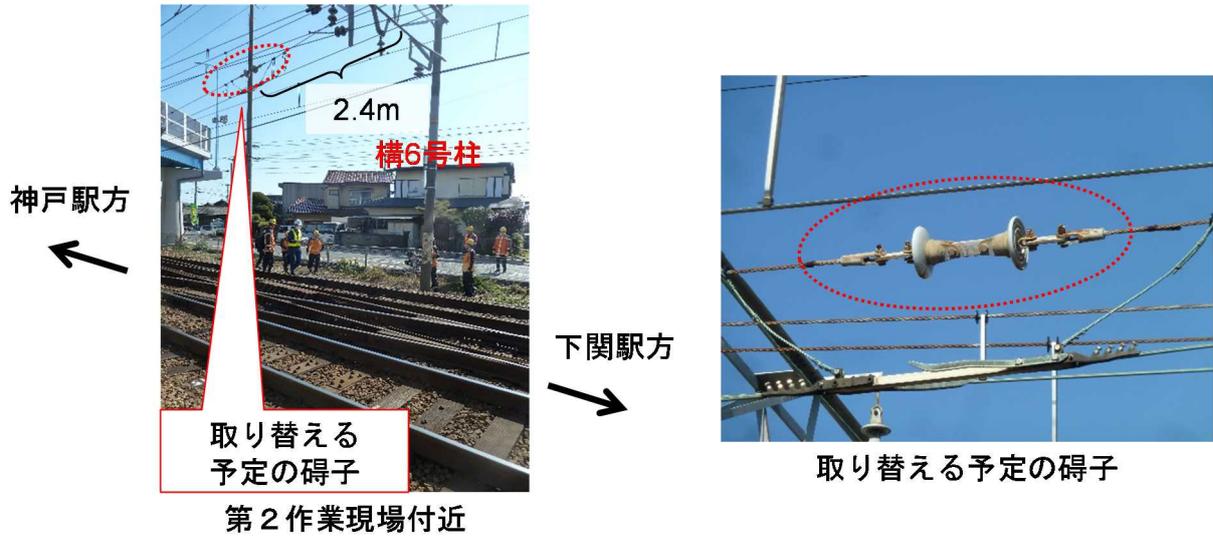
付図5 取り替える予定の碍子

本事故発生当日に糸崎駅構内で行われていた工事（以下「本件工事」という。）を含む碍子取替工事全体の計画は、次のとおりである。

本件工事は、平成29年2月11日0時00分から4時30分まで、糸崎駅構内の3か所の作業現場で計4か所の碍子を取り替える工事であり、本事故発生当日の工事計画は、次のとおりであった。
