鉄 道 事 故 調 査 報 告 書

VI 熊本電気鉄道株式会社 藤崎線
藤崎宮前駅～黒髪町駅間
列車脱線事故

事故種類：列車脱線事故

藤崎線 藤崎宮前駅^{ふじさきぐうまえ}～黒髪町駅間^{くろかみまち}（単線）
北熊本駅起点2k227m付近

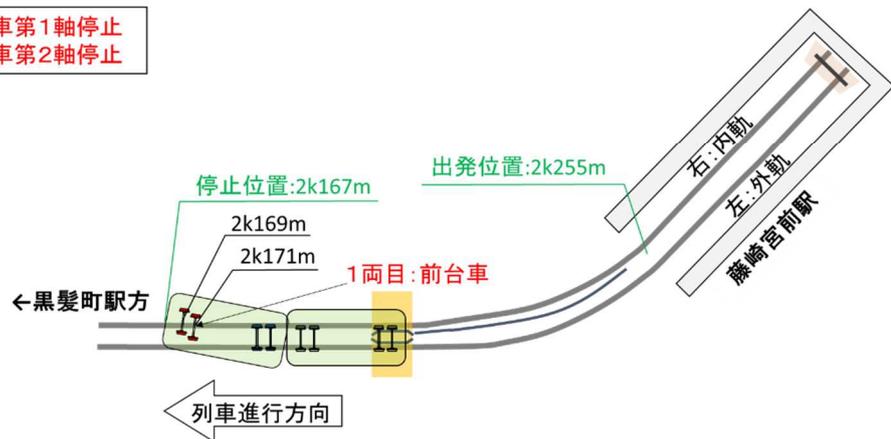
付図9 本件列車の脱線状況に関する推定（その3）

- ① 2 k 2 2 7 m付近で、左レール（外軌）の頭部側面をこすりながら第1軸の左車輪が軌間内に落下して脱線（以下「軌間内脱線」という。3.1.3図3参照）、
- ② その後、第1軸の輪軸が軌間を押し広げながら走行し、2 k 2 1 4 m付近で右レール（内軌）に右車輪が乗り上がり、
- ③ ほぼ同時に、2 k 2 1 4 m～2 k 2 0 7 m付近の軌間が比較的保持されている踏切の直前で第1軸の左車輪が復線、
- ④ その後、第1軸の右車輪のフランジがレール頭頂面上を走行し、2 k 1 8 6 m付近で右に脱輪、
- ⑤ その後、第1軸が逸脱する力を受け、2 k 1 7 4 m付近で第2軸が右レールを乗り越えて右に脱輪

- ① 2 k 2 2 7 m付近で、左レール（外軌）側の第1軸及び第2軸の左車輪が軌間内脱線（図3 参照）、
- ② その後、輪軸が軌間を押し広げながら走行し、2 k 2 1 4 m付近で左レール（外軌）に敷設していたレール継目板に車輪が衝撃、
- ③ 2 k 2 0 7 m付近で右車輪が右レールを乗り越えて右に脱輪、
- ④ 左右車輪が踏切舗装に衝撃した後、踏切ガードに車輪が衝撃して復線

⑧ 2k169 m 1両目前台車第1軸停止
2k171 m 1両目前台車第2軸停止

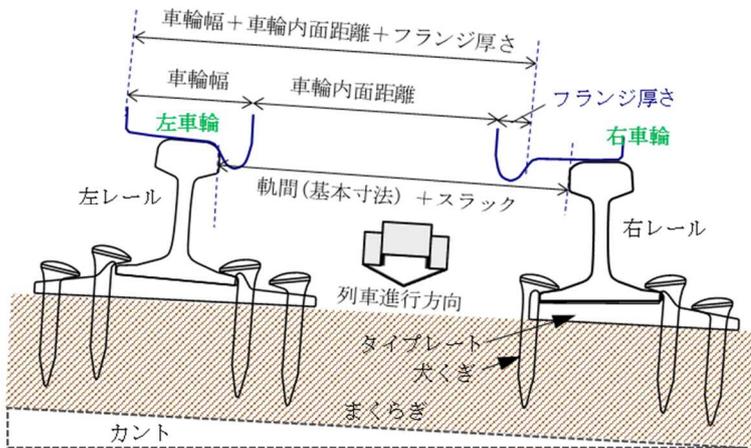
本事故の脱線時の走行状態（推定）

図3 本事故における軌間内脱線のイメージ
