鉄 道 事 故 調 査 報 告 書

I わたらせ溪谷鐵道株式会社 わたらせ溪谷線 花輪駅～水沼駅間
列車脱線事故

事故種類：列車脱線事故

発生日時：平成29年5月22日 14時59分ごろ

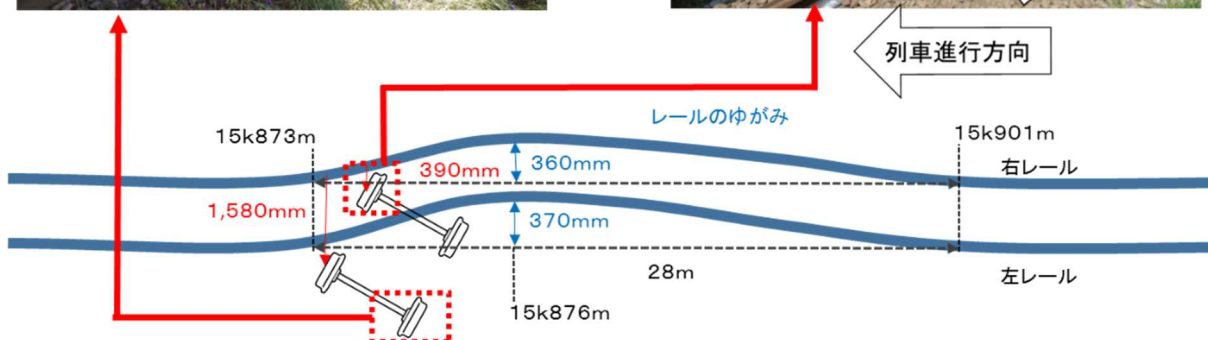
付図4 事故現場付近の軌道変位等の状況

(付図4 事故現場付近の軌道変位等の状況 参照)

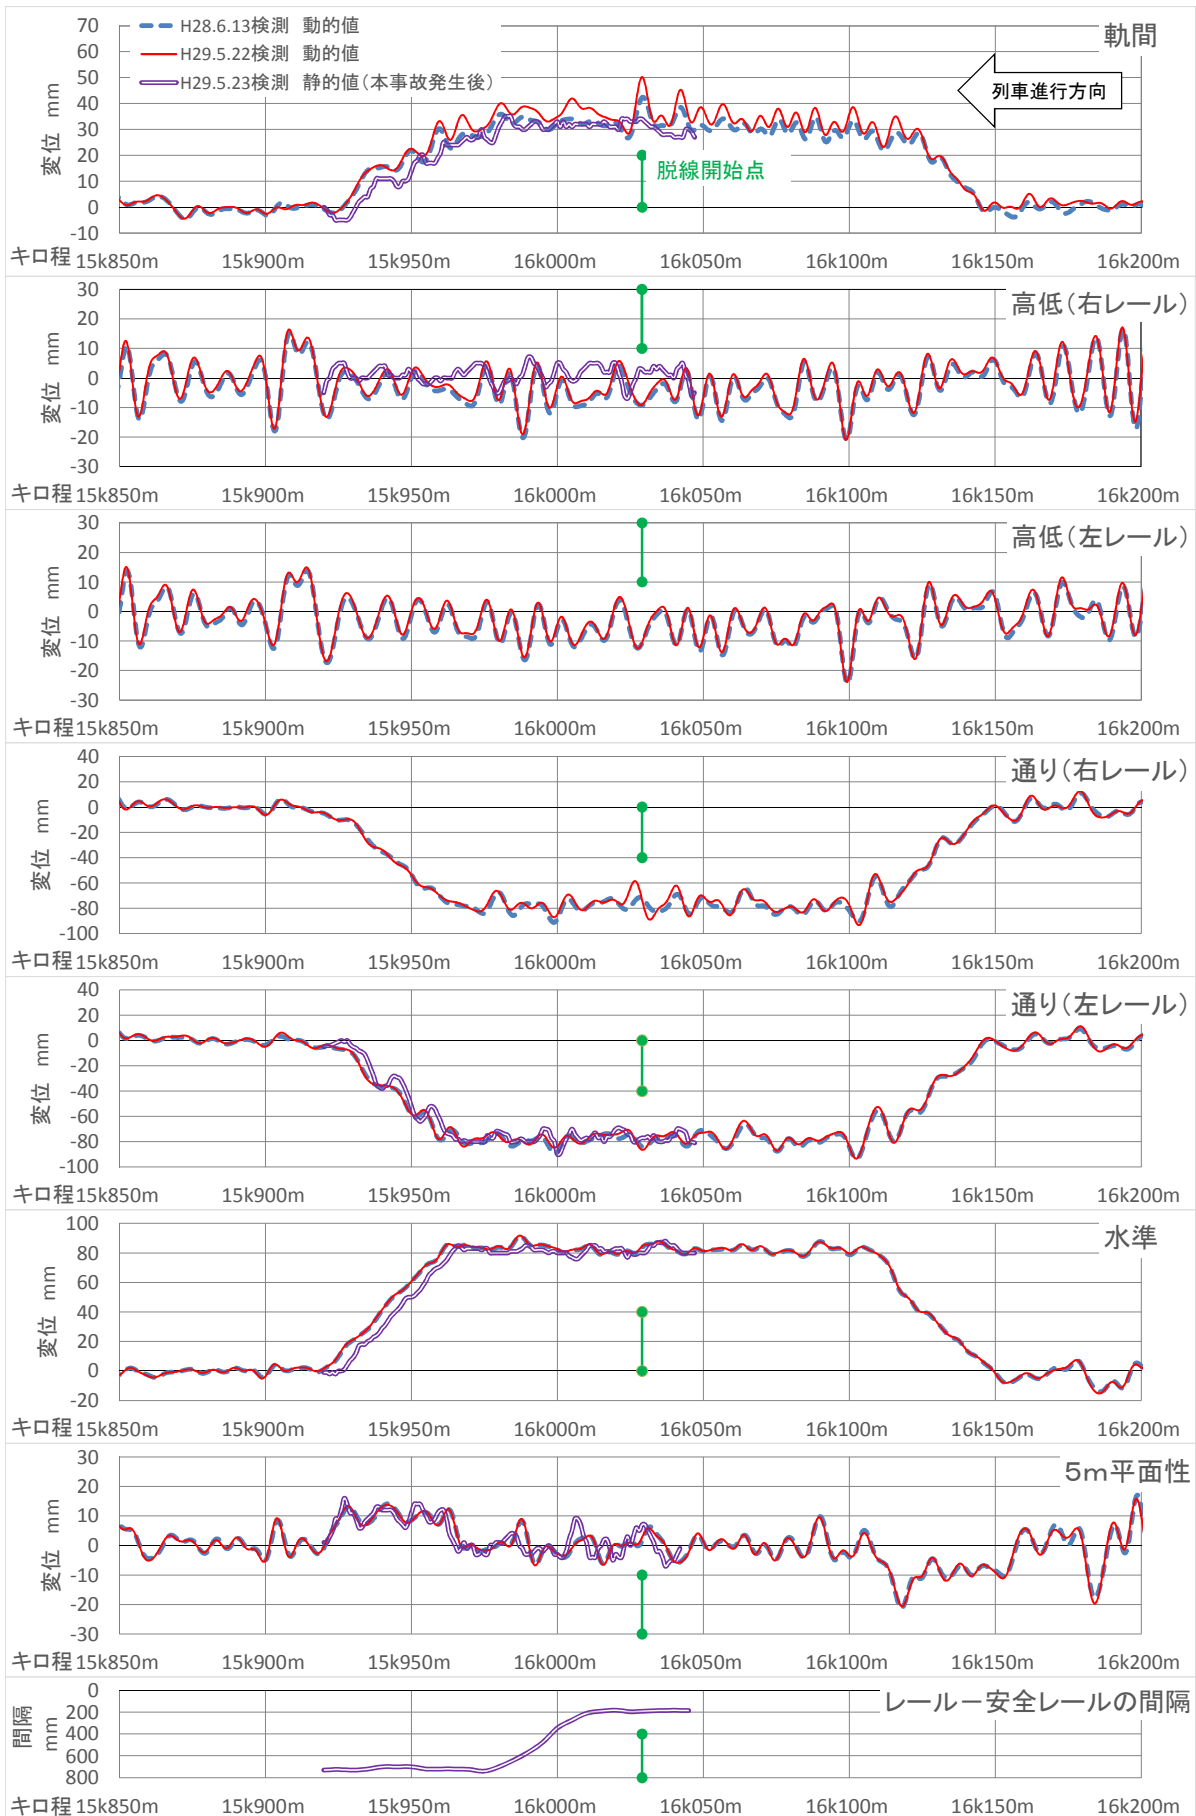
付図5 事故現場付近の軌道状態

軌間が大きく拡大したことについては、同曲線中で、まくらぎやレール締結装置の不良が連続していたことにより、列車走行時の横圧によるレール小返り等で軌間が拡大したことによるものと考えられる。

(付図4 事故現場付近の軌道変位等の状況、付図5 事故現場付近の軌道状態 参照)

3.4.3 及び 3.4.4 に記述したまくらぎ及びレール締結装置の管理状況から、同社は、まくらぎ検査時や線路の巡視時等において、まくらぎの腐食や犬くぎ浮き等を確認し、状況に応じて犬くぎの打ち換えや増し打ち、まくらぎ交換、ゲージタイ（軌間保持金具）の設置等を実施する必要がある、それらを着実に実行できるように管理体制を整備しておくことが望ましい。

なお、まくらぎの腐食や犬くぎ浮き等が、連続的に発生している場合やスラックの大きい急曲線で発生している場合は、軌間内脱線に対する危険性が特に増加するため、優先して整備を行うよう配慮する必要がある。

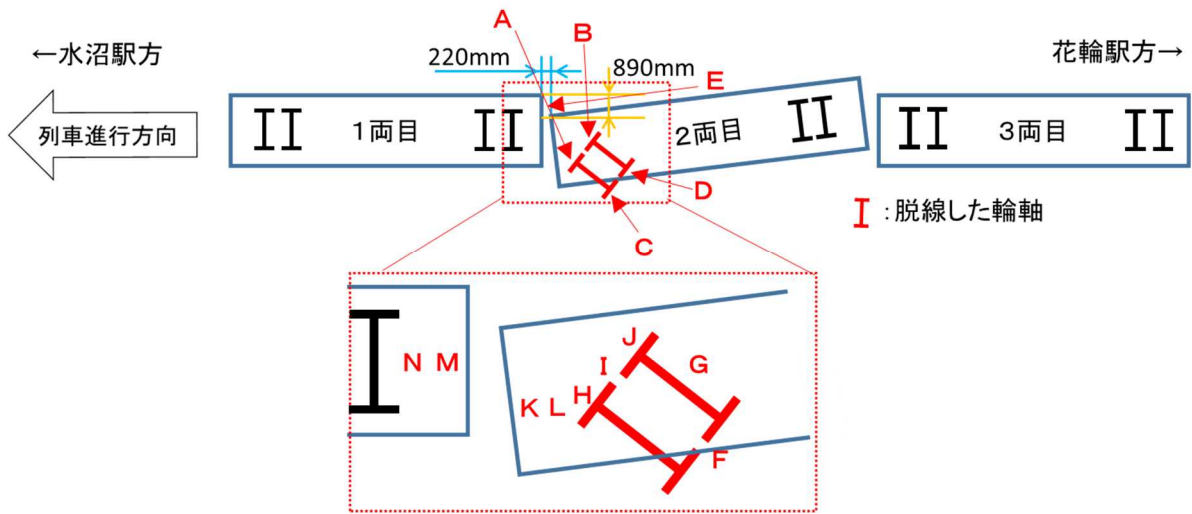
A: 2両目前台車第1軸右車輪

- (1) 脱線した本件車両前台車の全軸には、左右車輪のフランジの先端部等に多数の擦過痕があった。
- (2) 1両目車両と本件車両の間の連結部がずれていた。各車両端部のずれの大きさは、上下方向に220mm、左右方向には890mmであった。
- (3) 本件車両の前台車の空気ばねが損傷していた。
- (4) 本件車両の前台車第2軸付近に位置する推進軸が外れていた。
- (5) 本件車両の前台車第1軸において、PQ軸（輪重・横圧測定用輪軸）のケーブルが断線していた。
- (6) 本件車両の前台車右側のキャリパーブレーキ増圧シリンダー保護板が曲損していた。
- (7) 本件車両の前台車右側のLV（高さ調整弁）連結棒受及び車体の水抜き管が曲損していた。また、同位置付近の車体の外板が割損していた。
- (8) 本件車両の前側連結部胴受及び緩衝器受が曲損していた。
- (9) 1両目車両の後側連結部胴受が落失し、ばね箱及び緩衝器受が曲損していた。

2.4.3.2に記述した、本件車両前台車第1軸の本事故発生後に測定された車輪内面距離が使用限度値を下回っていたことについては、本件車両前台車第1軸の右車輪表側の車軸輪座に真新しい金属表面が確認されたことから、脱線により車輪がずれたため車輪内面距離が小さくなったことによると考えられる（図5参照）。

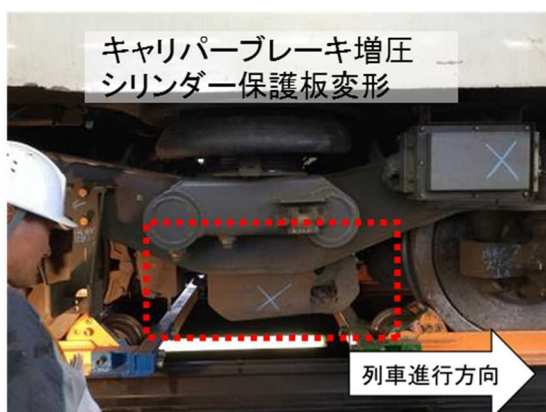
I: 本件車両前台車右側

- (1) 2.5.2(1)に記述したように、脱線した本件車両前台車の全軸には、左右車輪のフランジの先端部等に多数の擦過痕があった。この擦過痕は、脱線時及び脱線後の走行により生じたものと考えられる。
- (2) 2.5.2(2)～(6)に記述した車両の損傷は、いずれも本件車両前台車の脱線後の走行による衝撃及び台車に大きなボギー角^{*17}が生じたことにより損傷したものと考えられる。
