鐵道事故調查報告書

I 日本貨物鉄道株式会社 室蘭線 北入江信号場構内
列車脱線事故

鉄道事故調査報告書

事故種類：列車脱線事故

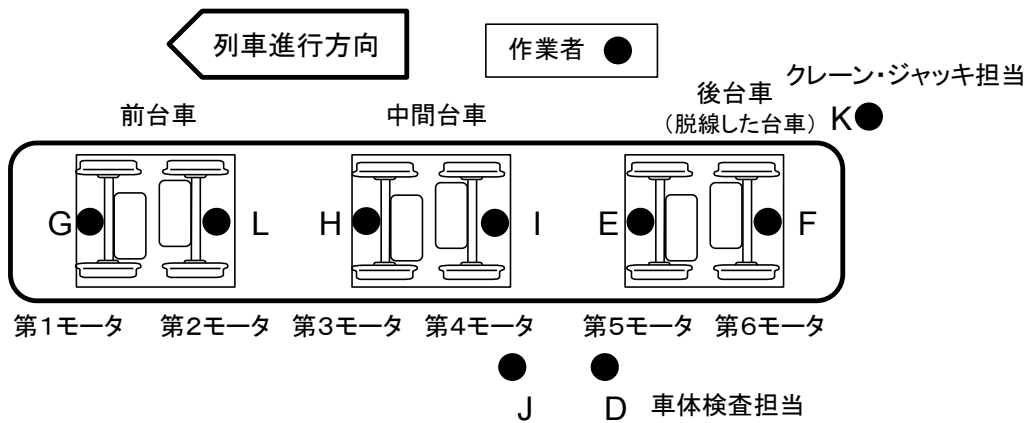
図 1 0 車体と台車の結合作業時の作業者配置例

DF 200形式車両の重要部検査における車体と台車の結合作業は9名で実施する体制としており、平成29年7月3日に実施した調査結果によると、作業者の配置は図10に示すとおりであった。外側に3名、中側に6名の配置であり、中側の6名は、各モータに1名ずつの配置になり、1台車に2名となる。外側3名のうち、2名で外側の機器等の取付けを行い、残りの1名はクレーン・ジャッキを担当した後、外側担当者の作業を補助する。また、作業の流れ等は表8のとおりである。

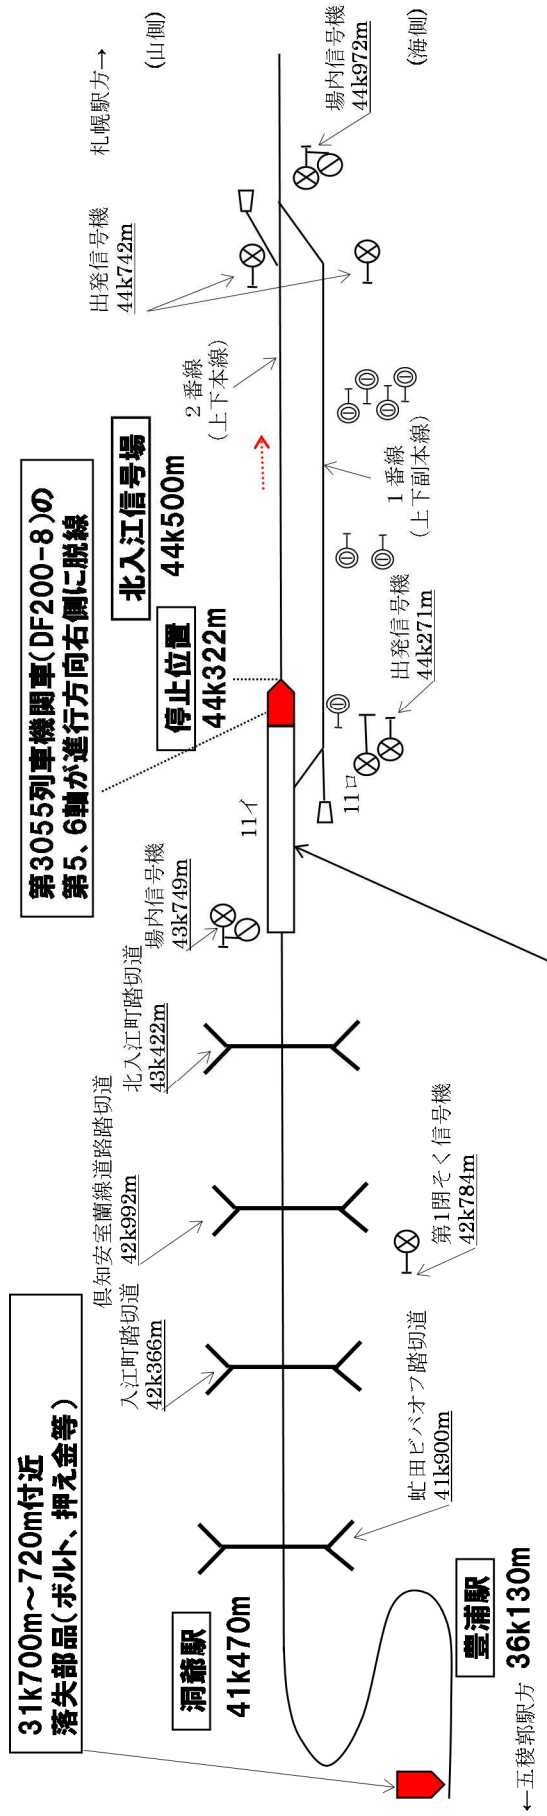
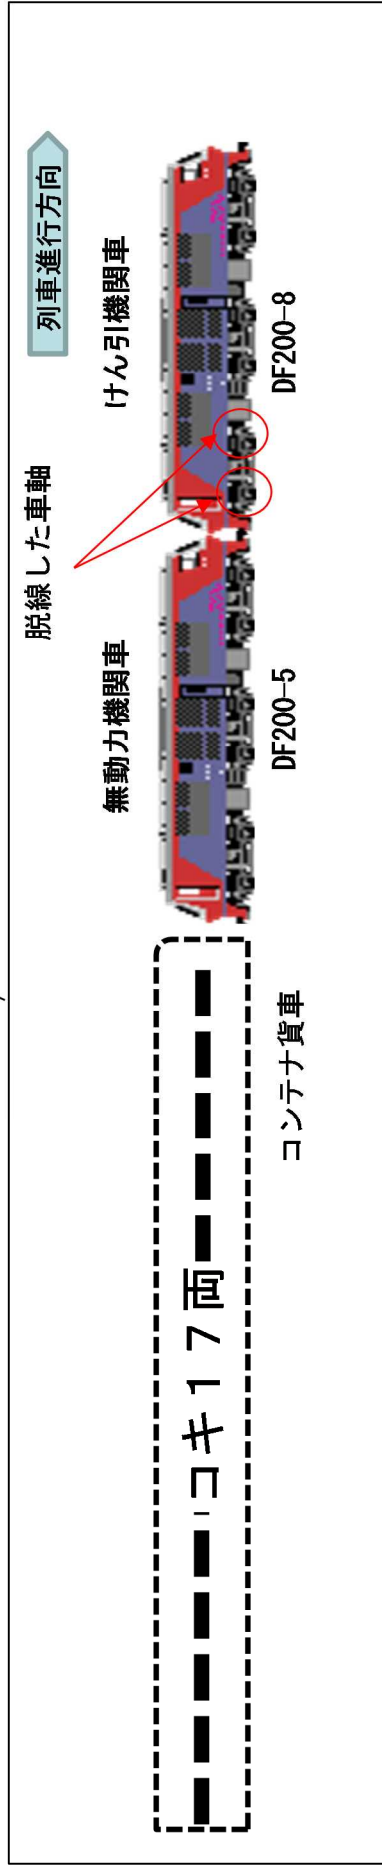
付図3 事故現場の概況 その1

- 1 2 6 mm、第 6 軸右車輪：約 4 5 8 mm、第 6 軸左車輪：約 4 3 7 mm であった。
- (3) 北入江信号場構内の 4 4 k 1 8 5 m 付近から本件列車の停止位置までの間、左右レールのそれぞれ右側に車輪によるものとみられる痕跡が続いていた。
- (4) 北入江信号場構内の 1 1 号イ分岐器には、車輪によるものとみられる痕跡があった。
- (5) 本件列車の前の列車運行状況は、3 時 5 0 分ごろに上り第 3 0 5 8 列車、3 時 1 7 分ごろに下り第 8 3 列車が本事故現場付近を走行しており、いずれの運転士も異常はなかったと口述している。
- (付図 3 事故現場の概況 その 1、付図 4 事故現場の概況 その 2、付図 5 洞爺駅～事故現場間の略図、付図 6 脱線の状況、付図 7 事故現場付近の痕跡 参照)

- (3) 倶知安室蘭線道路踏切道付近のまくらぎ上に、垂下したけん引リンクがガードレールと接触した際に削れて発生したものとみられる金属片があった。また、同踏切に設置してあるカメラの映像記録によると、本件列車が通過した際に、本件車両の左側床下付近からの火花の発生が認められた。
- (4) 北入江町踏切道の踏切の敷板において、軌道中心よりやや右側に線状の損傷が認められた。
- (5) 洞爺駅から北入江信号場間に設置してあるATS地上子9個及び踏切バックアップ地上子^{*33}4個が損傷していた。
- (6) 洞爺駅から北入江信号場間においては断続的に、北入江信号場の11号イ分岐器付近から本件列車停止位置の間においては連続的に、まくらぎの損傷が認められた。
- (7) 北入江信号場構内の11号イ分岐器において、フロントロッド^{*34}の曲がり、転てつ棒^{*35}の傷、絶縁材の割れ、レール上の傷、まくらぎの損傷等の痕跡が認められた。11号イ分岐器のリードレールに、けん引装置の前部との接触に

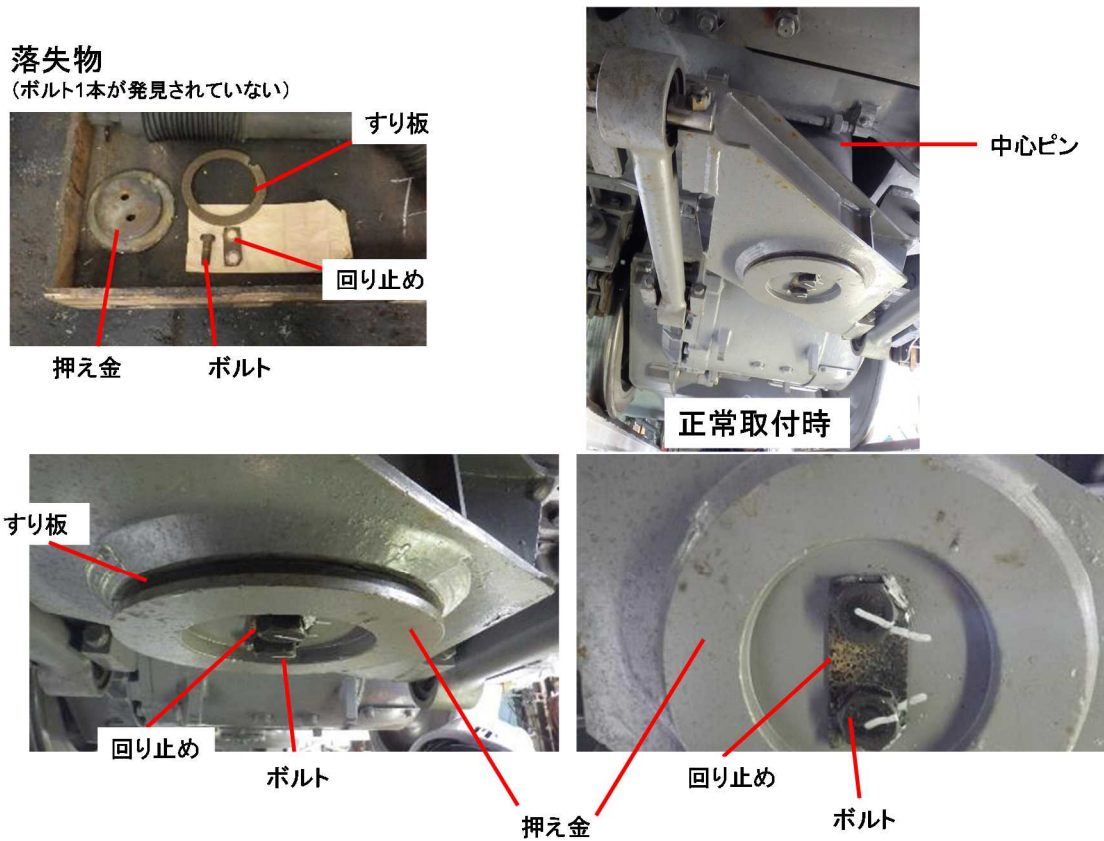
付図 1 7 落失した車両部品に関する情報

① 発見された本件ボルトは破断していなかったが、先端及び中央付近の2箇所ではねじ山が損傷していた。

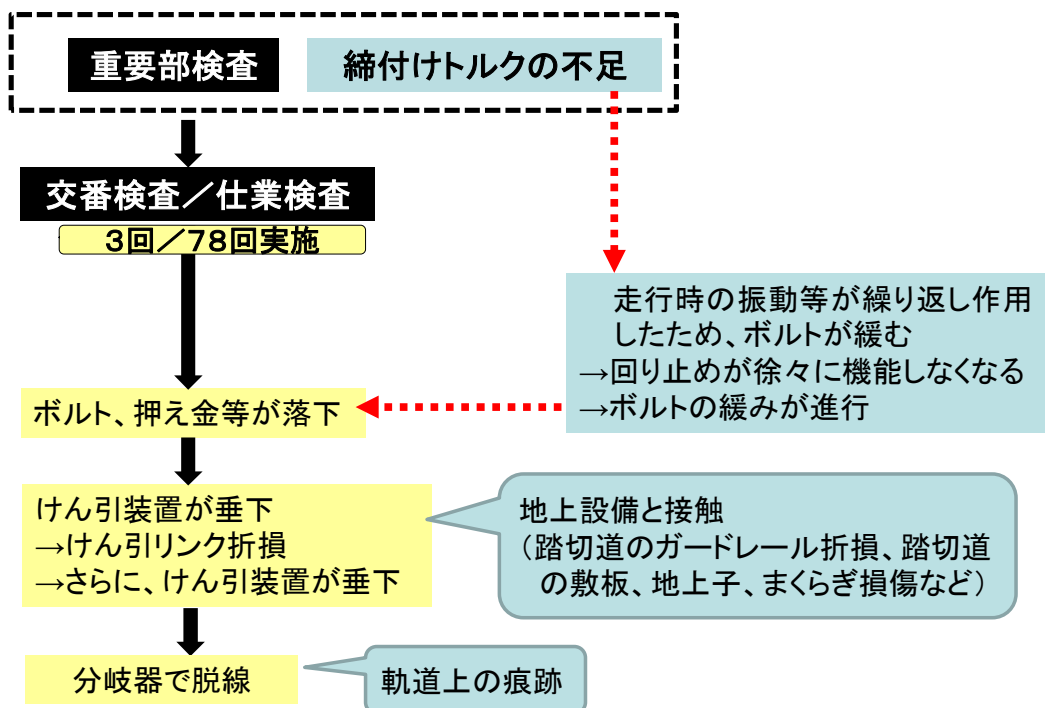
付図 1 8 重要部検査から事故発生までの経過

けん引装置の取付ボルトが脱落したことについては、重要部検査での車体と台車の結合作業において、取付ボルトを所定のトルク値で締め付けずに仮締め状態で作業を終了し、その後の走行による振動等によりボルトの緩みが進行したことによる可能性があると考えられる。
