# 鉄 道 事 故 調 査 報 告 書

I 北海道旅客鉄道株式会社 函館線 銭函駅構内  
列車脱線事故

I 北海道旅客鉄道株式会社 函館線  
銭函駅構内  
列車脱線事故

事故種類：列車脱線事故

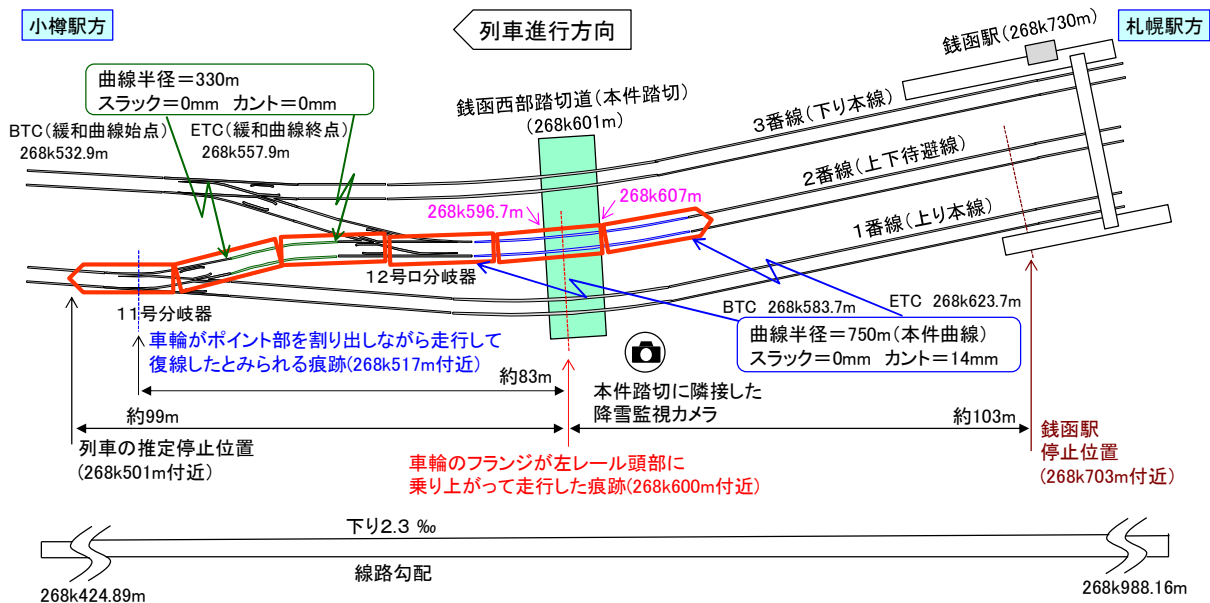
図2 本事故発生直後の本件列車の推定停止位置

本事故発生当日の5時31分ごろ（以下「本事故発生直後」という。）の本件列車の停止位置を図2に示す。降雪監視カメラの記録に基づく本事故発生直後の本件車両先頭部の推定停止位置は、268k501m付近であった。銭函駅2番線は1番線と3番線の間であり、乗降ホームが設置されていない上下待避線である。なお、脱線及び復線の痕跡については、2.5.1に後述する。

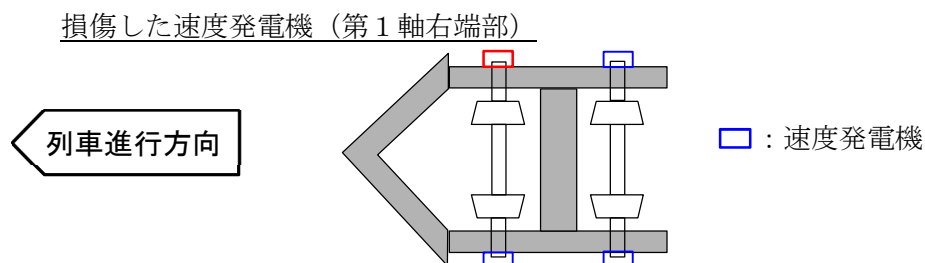
# 付図 1 0 本件車両前台車の略図及び第 1 軸右端部に設置された速度発電機の損傷箇所

なお、2.5.2(3)及び3.1.4に記述した本件車両車両前台車第1軸の右端部に設置された速度発電機の損傷は、脱線後の走行時に輪軸及び軸箱部に発生した衝撃・振動によって、輪軸端部に固定された速度検出用歯車が磁極部に接触して生じたと考えられる。

A：損傷した速度発電機（第 1 軸右端部）

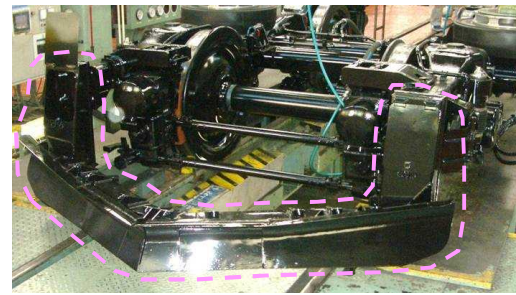
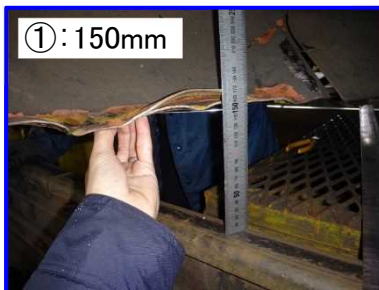
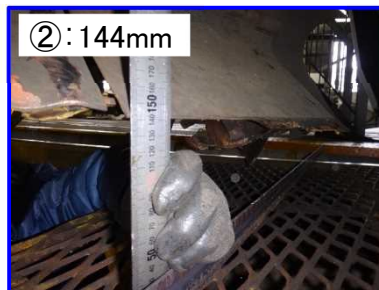
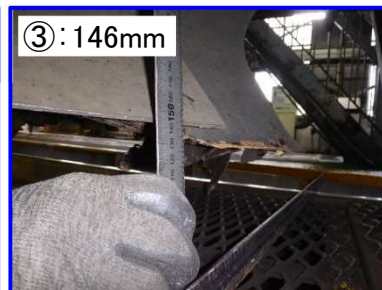
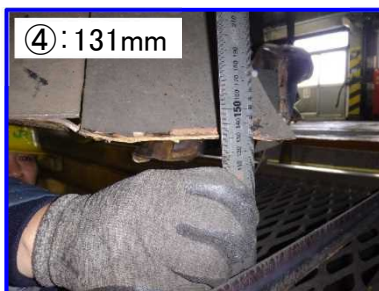
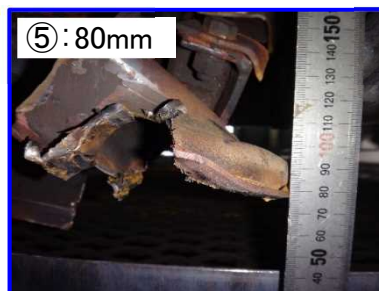
緊縛状態におけるスノープラウ各位置に関する取付高さ

本件車両の前台車のスノープラウが全体的に上方に移動し、スノープラウに取り付けられた二つの補助排障器も上方に移動していた。また、スノープラウの中央左側の部分が大きく損傷し、この損傷箇所を固定するための針金による緊縛を解いた状態では、スノープラウの中央左側の下面がレール面上26mmの位置まで垂れ下が

本事故においては、運転再開後も本件車両前台車第1軸の右端部に設置された速度発電機の損傷に起因して速度入力異常が運転台モニターに繰り返し表示されたために、本件列車は20km/h未満の低い速度で走行し、その後前途運休となった。しかし、2.5.3に記述したように、事故後に測定されたスノープラウの高さと建築限界との差は1mmであったことから、仮に速度発電機が損傷せずに通常どおりの速度で運転が再開された場合には、走行による振動等に伴って破損したスノープラウが垂れ下がり、地上設備と接触する可能性や、スノープラウが脱落して車輪が乗り上がる可能性などが考えられる。

なお、同社はスノープラウの損傷に気付かないまま列車を運転再開したことに鑑み、更なる初動対応の充実に向けて、脱線後に復線する事象及び異常動揺があった車両の点検における注意点を乗務員に指導した。

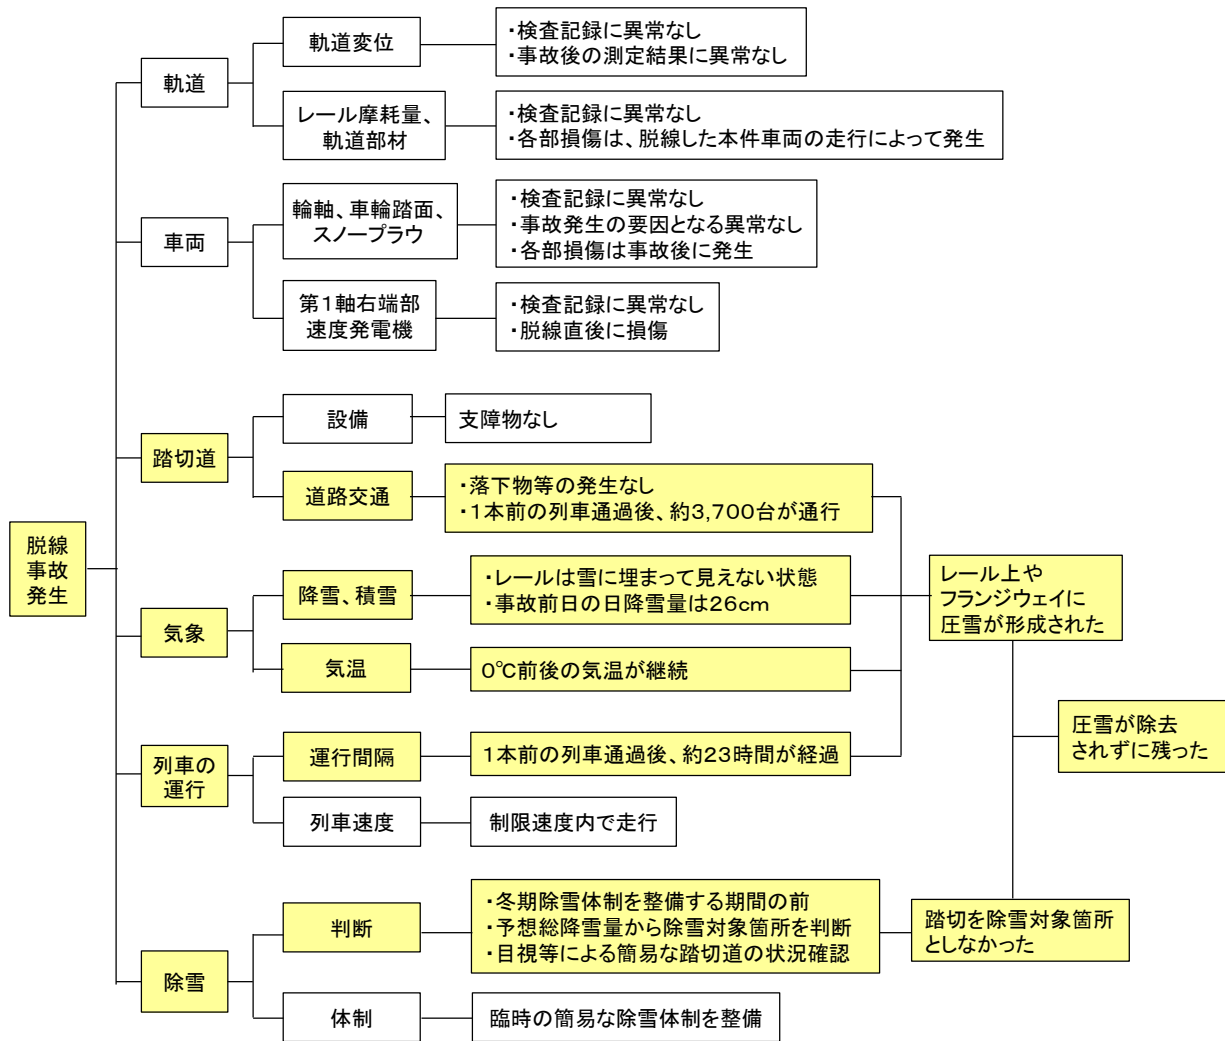
# 付図 1 3 列車脱線事故の関与要因

本事故は、列車が運転頻度の低い上下待避線の右曲線内にある駅構内の踏切道を通過中に、1両目前台車第1軸の左車輪が左レール（外軌）に乗り上がり、左に脱線したことによるものと考えられる。

脱線したことについては、同踏切道のレール上やフランジウェイに存在した圧雪に車輪のフランジが乗り上がったことによる可能性があると考えられる。
