鉄道事故調査報告書

II 南海電気鉄道株式会社 南海本線 樽井駅～尾崎駅間
列車脱線事故

事 故 種 類：列車脱線事故

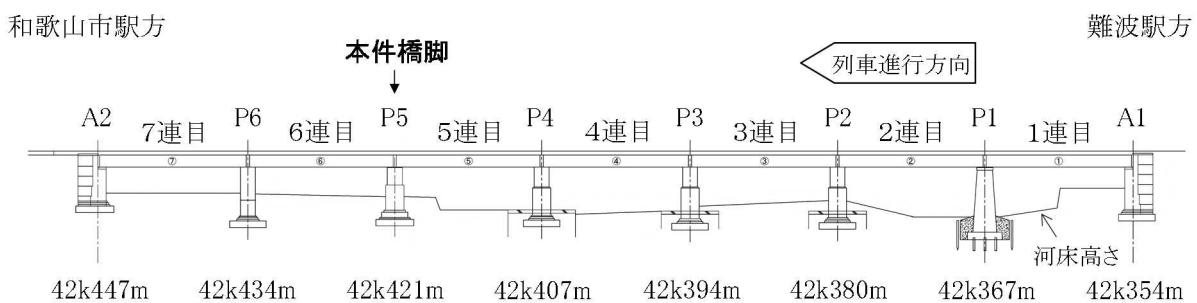
図1 下り線本件橋りょう側面図

本件橋りょうの下り線側は、大正7年竣工、上部工^{*6}は7径間上路鉄桁^{*7}（橋長93.6m、支間長12.9m～13.6m×7連）、下部工^{*8}はP1橋脚（難波駅方から数えて1番目の橋脚、以下、橋脚を示す記号を「P」、橋台^{*9}を「A」と表記し、記号の後の数字は難波駅方からのそれぞれの順番を示す。）がコンクリート造で杭基礎^{*10}形式（下り線本件橋りょう竣工時はレンガ造で直接基礎^{*11}形式であったが昭和10年ごろに改築）、P2～P6橋脚及びA1、A2橋台がレンガ造で直接基礎形式であった（図1 参照）。

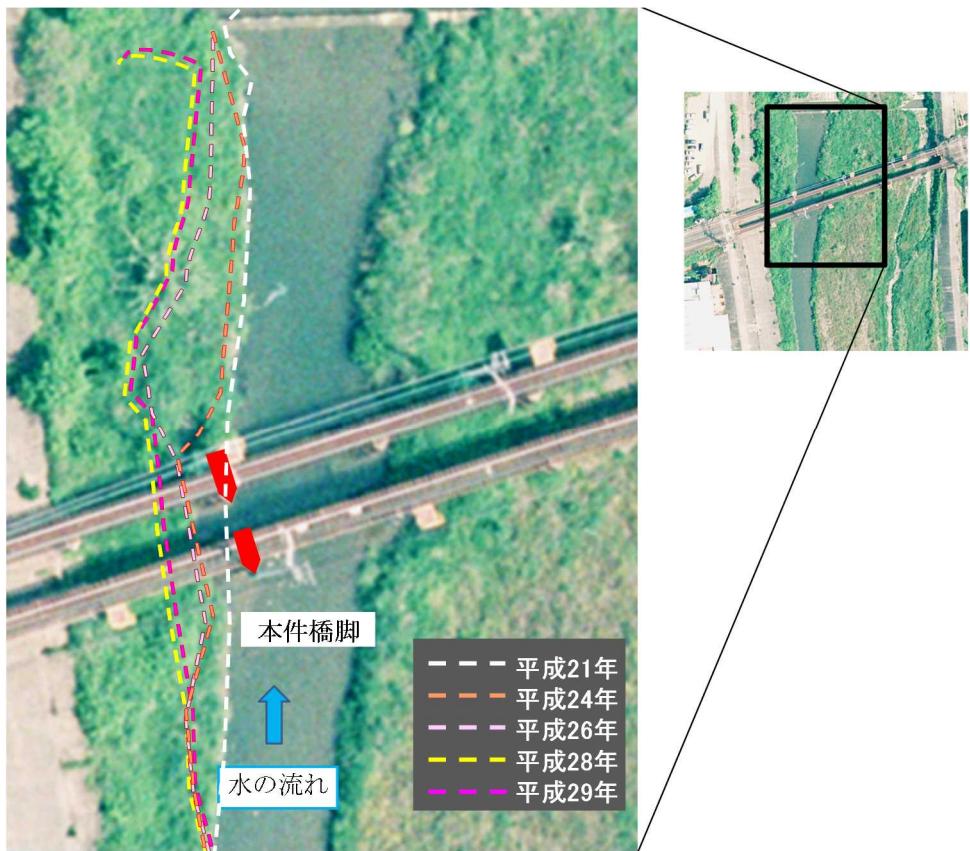
図8 平成21年から平成29年までの砂州の概略位置の変化

過去に撮影された航空写真、同社提供の検査写真、図面等から確認できる本件橋りょう付近のみお筋^{*30}の変化状況を表7に、これらに対応する航空写真の一部を図7に示す。また、平成21年以降の和歌山市駅方の砂州^{*31}の概略位置の変化を平成20年撮影の航空写真に重ねて示したものを図8に示す。

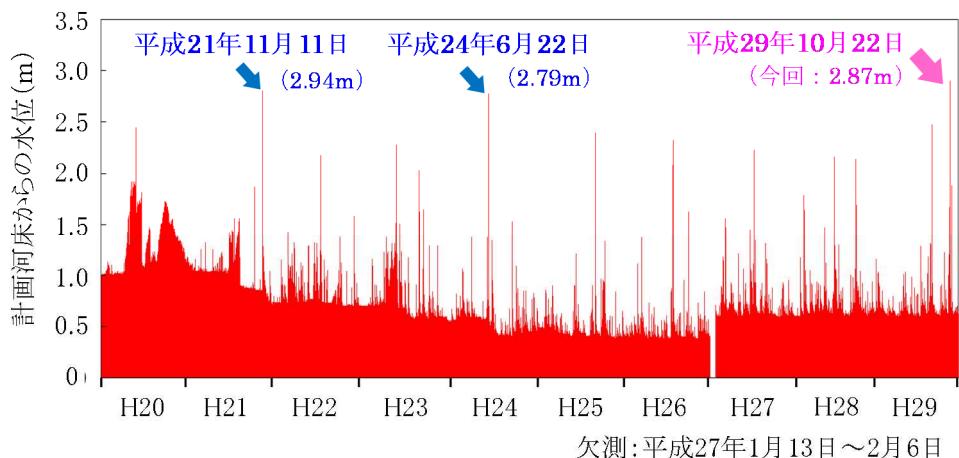
図 1 3 男里川橋の平成 20 年から平成 29 年までの水位変化

また、本件橋りょうから約 700 m 上流に位置する大阪府岸和田土木事務所が管理する水位観測所「男里川橋」では、計画河床からの水位を観測しており、その観測記録（以下「大阪府観測記録」という。）によると、平成 20 年から平成 29 年までの水位変化の状況は図 13 のとおりであった。一部に欠測（平成 27 年 1 月 13 日～2 月 6 日）があるものの、期間中には今回観測された水位の他に、平成 21 年 1 月 11 日及び平成 24 年 6 月 22 日に顕著な水位上昇が観測されていた他、頻繁に水位が上昇している状況が観測されていた。

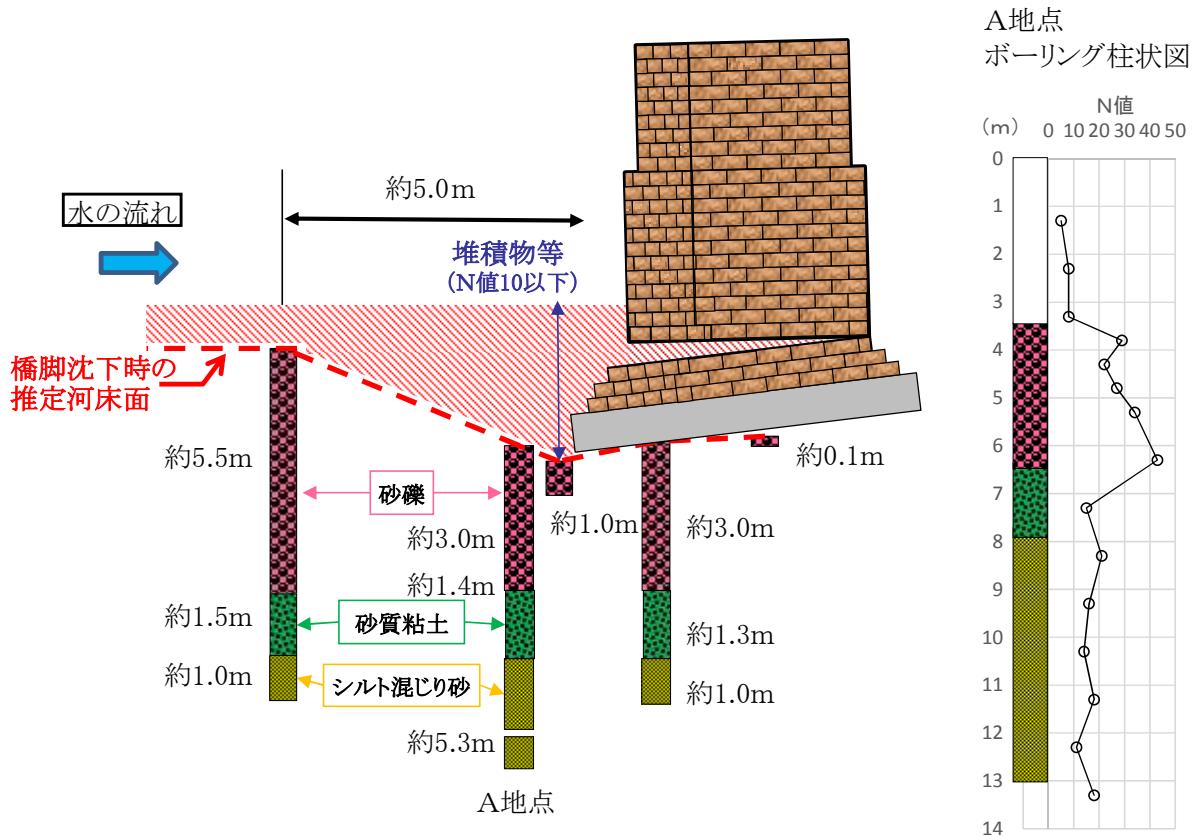
図14 ボーリング調査結果（概略図）

ボーリング調査の概略は図 1 4 のとおりである。本件橋脚付近の地層は、N 値^{*40} 10～40 程度の砂礫層^{*41}、その下には砂質粘土層、シルト^{*42}混じり砂層と続いている。これらの各層はほぼ水平に堆積している。フーチング底面は砂礫層に位置している。

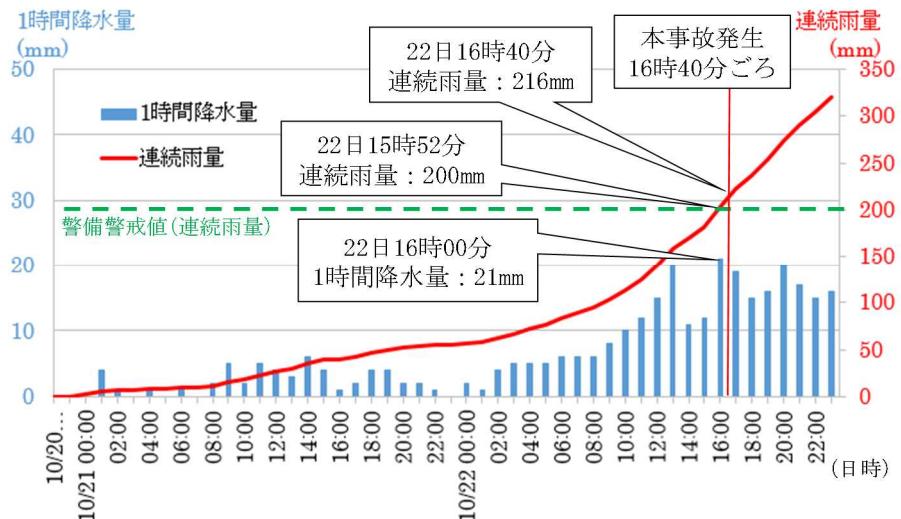
図15 吉見ノ里雨量計の観測値

吉見ノ里雨量計の観測記録によると、10月20日21時10分から降水量を観測し始め、本事故発生時までの「正時ごとの1時間降水量」*43（以下「1時間降水量」という。）の最大値は21mm（10月22日16時観測）、連続雨量*44は216mmであった（図15 参照）。

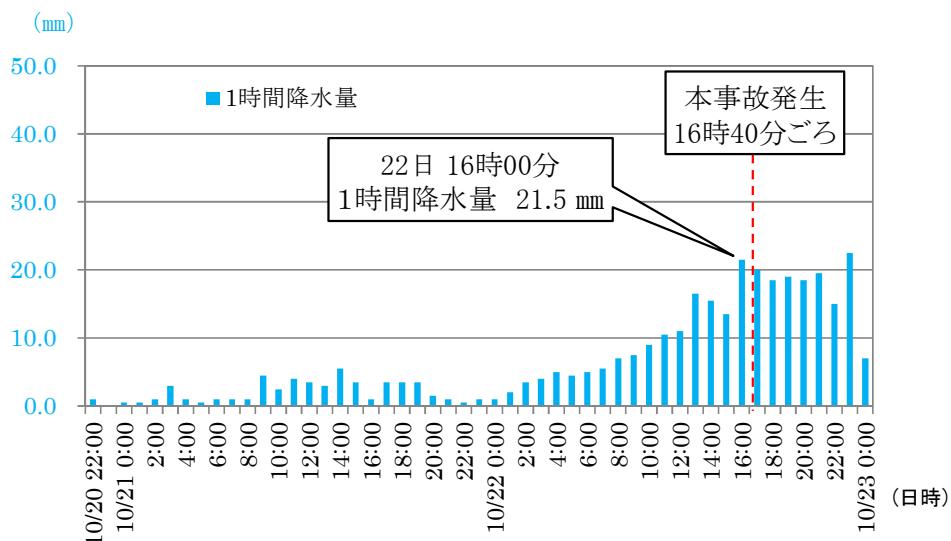
図17 アメダス熊取における平成29年10月20日22時から23日0時までの1時間降水量

事故現場から東北東へ約10km離れた位置に設置されている気象庁の熊取地域気象観測所（以下「アメダス熊取」という。）の記録によると、平成29年10月20日22時から23日0時までの1時間降水量は図17のとおりであり、平成29年10月の日降水量^{*45}は図18のとおりである。

これらによると、平成29年10月20日22時から降水量を観測しており、1時間降水量の最大値は本事故発生時刻に近い平成29年10月22日16時の21.5mmであり、同日の日降水量は281.5mmであった。

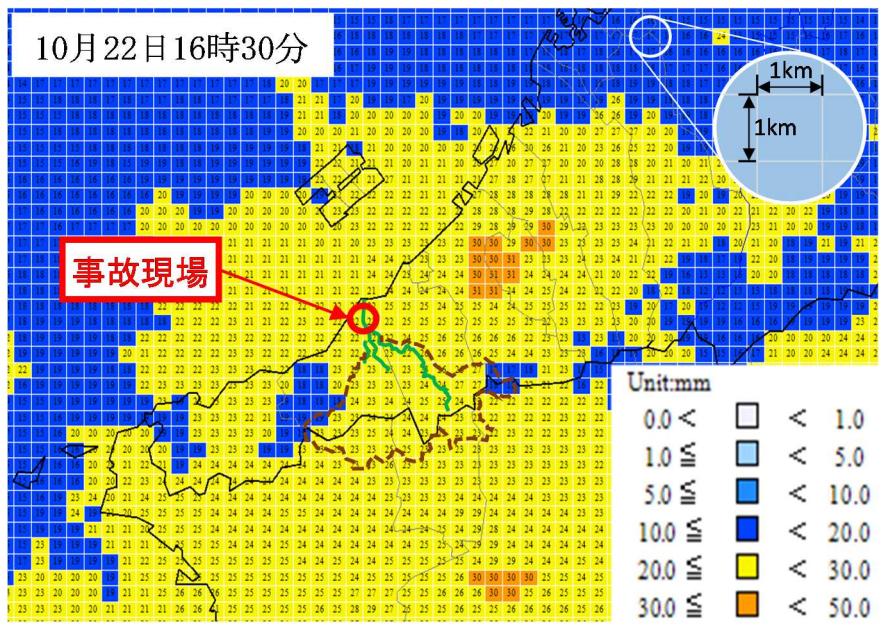
図19 事故現場付近の解析雨量

気象庁の解析雨量^{*46}によると、事故現場付近において本事故発生前で最も多い降水量が確認された平成29年10月22日16時30分の解析雨量は図19のとおりである。これによると、事故現場付近においては1時間当たり20.0～30.0mmの降水量となっている。

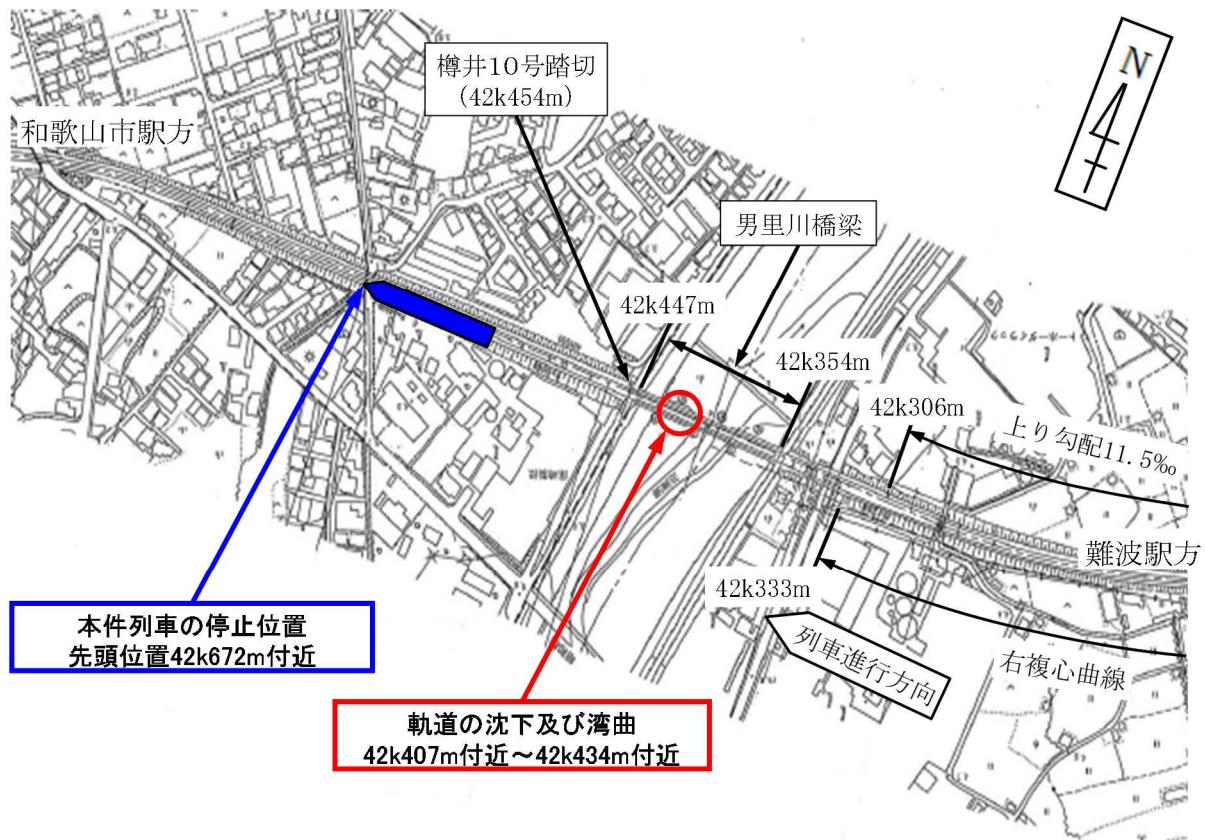
付図4 事故現場拡大略図（平面図）

(付図2 事故現場付近の地形図、付図4 事故現場拡大略図(平面図)、付図5 事故現場拡大略図(断面図)、付図6 事故現場の状況 参照)

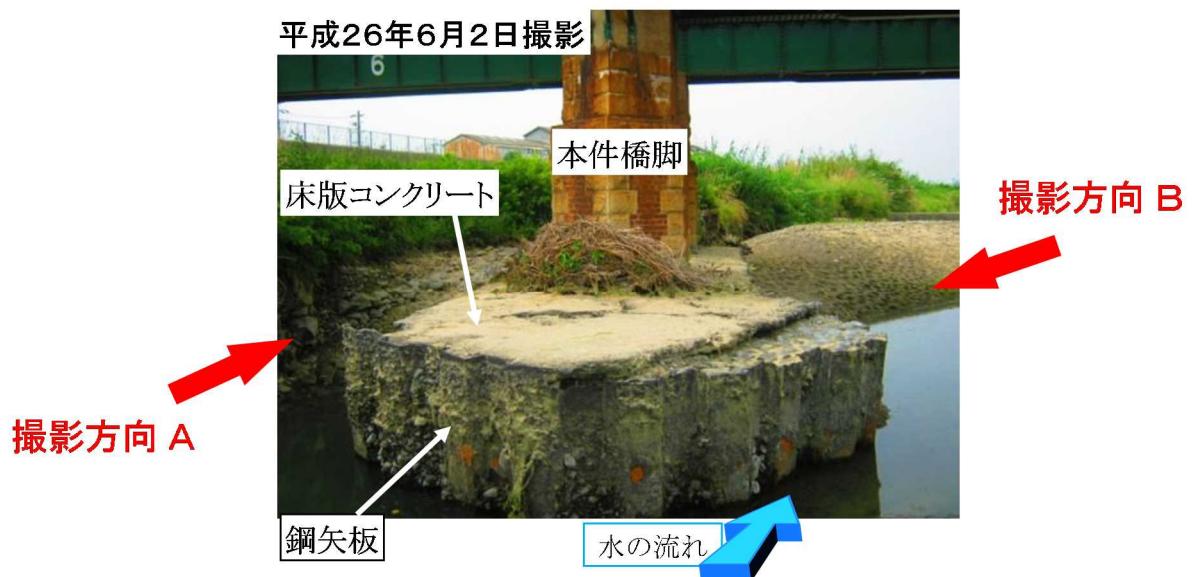
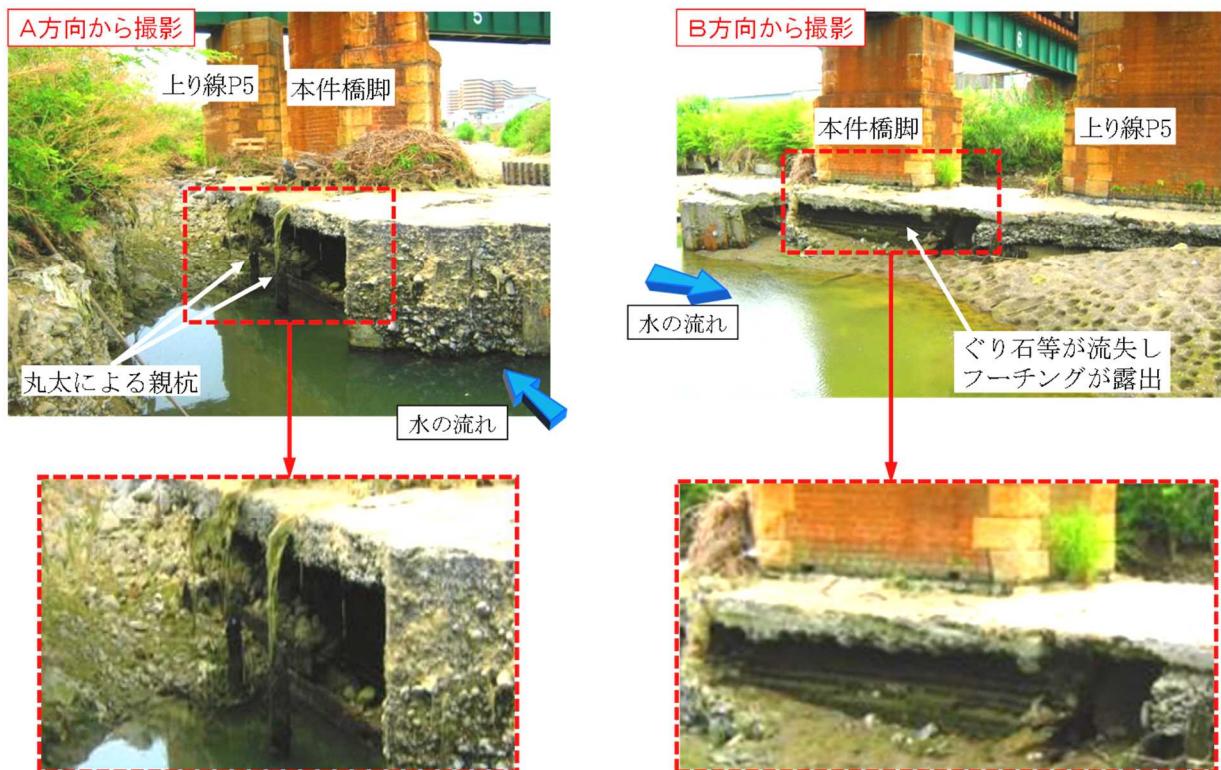
付図 7 本事故発生前の本件橋脚の根固め工の状況

本件橋脚の根固め工の状況について、同社は、平成24年10月に、床版コンクリートの一部が欠損し、ぐり石等が流失している状況を確認していた。

(付図7 本事故発生前の本件橋脚の根固め工の状況 参照)

2.3.2.4に記述したように、本件橋脚の根固め工は、鋼矢板が上流側にのみ打設された構造であり、鋼矢板が打設されていない橋脚側方部は、丸太による親杭が写真(付図7)から確認できることから、木杭と木板による親杭横矢板構造^{*48}であったと推定される。平成24年にこの部分の損傷(ぐり石等の流失)が確認されていることから、みお筋が本件橋脚付近に集中するようになった平成20年以降において、流水の侵食作用によって、河床が低下するとともに根固め工が露出するようになり、

鋼矢板に比べて脆弱な木杭と木板による親杭横矢板構造の部分から損傷が始まったと考えられる。
