鉄 道 事 故 調 査 報 告 書

Ⅲ 弘南鉄道株式会社 大鰐線
中央弘前駅～弘高下駅間
列車脱線事故

事故種類：列車脱線事故

発生日時：平成31年4月14日 18時52分ごろ

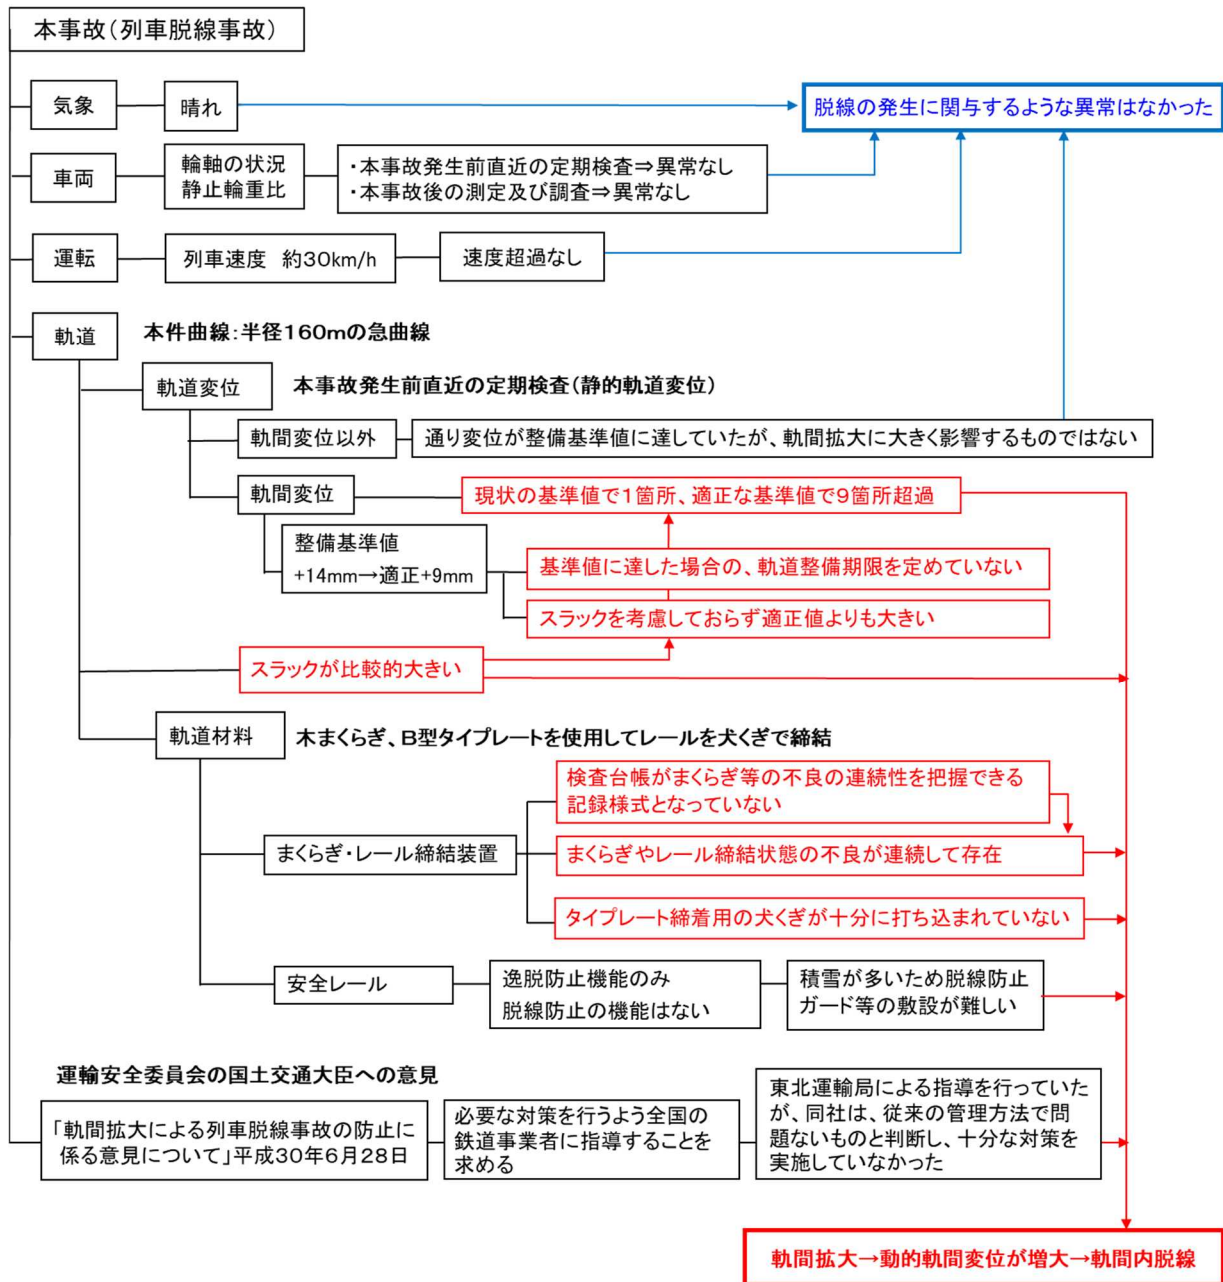
付図5 列車脱線事故の関与要因

※本資料は、本事故の原因の分析に関する概要を図示したものであり、内容の詳細については「3 分析」を参照

まくらぎ検査等の軌道材料の検査や線路の巡視等において、まくらぎの腐食や犬くぎ浮き等を確認し、状況に応じて犬くぎの打ち替えや増し打ち、まくらぎ交換、ゲージタイ（軌間保持金具）の設置等を実施する必要がある。

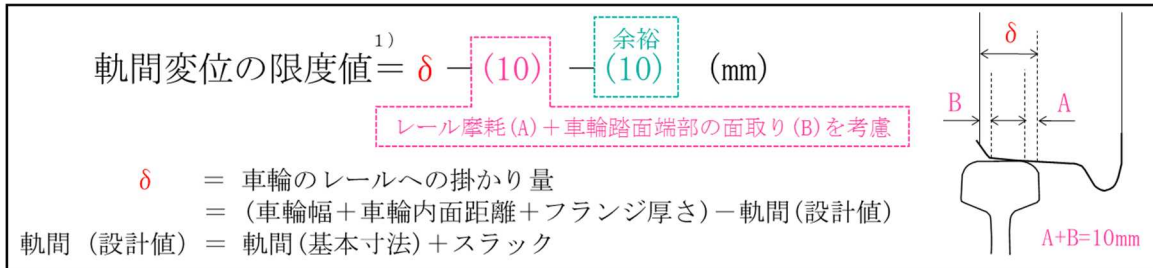
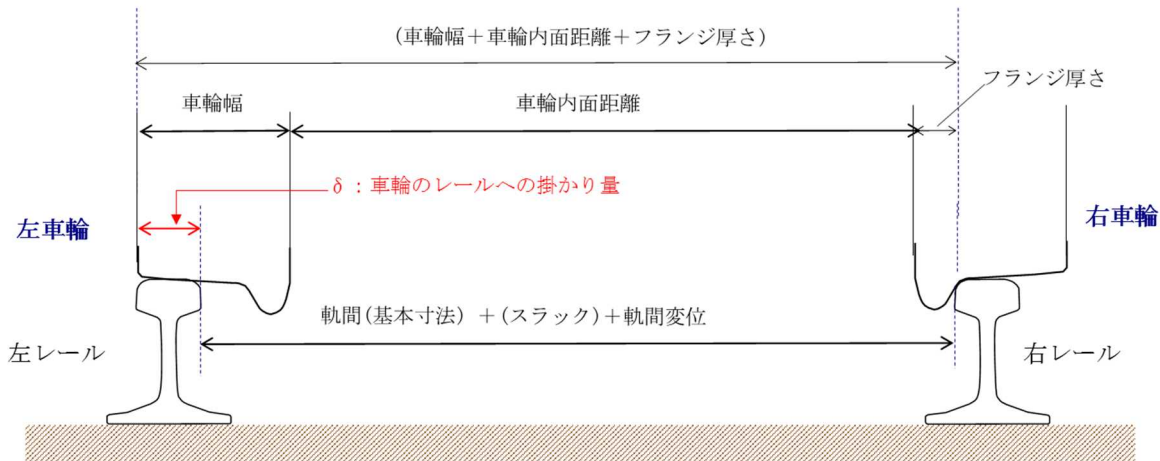
附属資料 2 軌間変位の限度値の考え方

鉄道車両の走行安全上の判定目標の一つとして、軌間内に車輪が脱線しないための軌間変位の限度値は、一般的にレールと輪軸の関係から次のように考えられる。

ここで、輪軸の寸法(最小値)、軌間(基本寸法)1,067mm及びスラック0mmとすると、
 軌間変位の限度値 = (車輪幅 + 車輪内面距離 + フランジ厚さ) - 軌間(設計値) - 10 - 10
 = (120 + 988 + 22) - 1,067 - 10 - 10 = 43 \div 40 (mm)

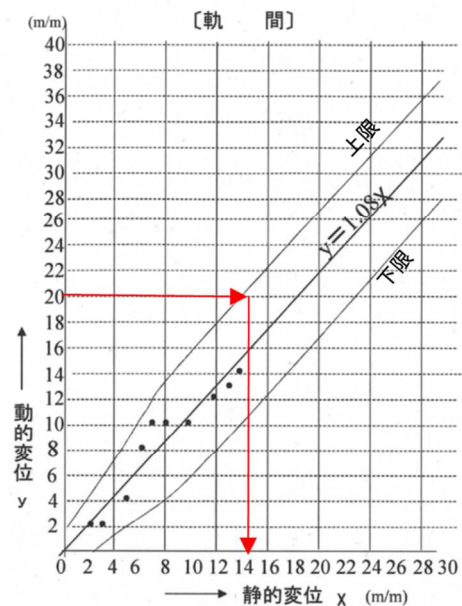
動的軌間変位と静的軌間変位の関係

また、静的軌間変位の整備基準値は、動的軌間変位と静的軌間変位の関係³⁾ から求め、動的軌間変位の整備基準値が20mmの場合、静的軌間変位の整備基準値を14mmとしている。
