鉄道事故調査報告書

I 京成電鉄株式会社 本線 青砥駅構内
列車脱線事故

事故種類：列車脱線事故

発生日時：令和2年6月12日 10時16分ごろ

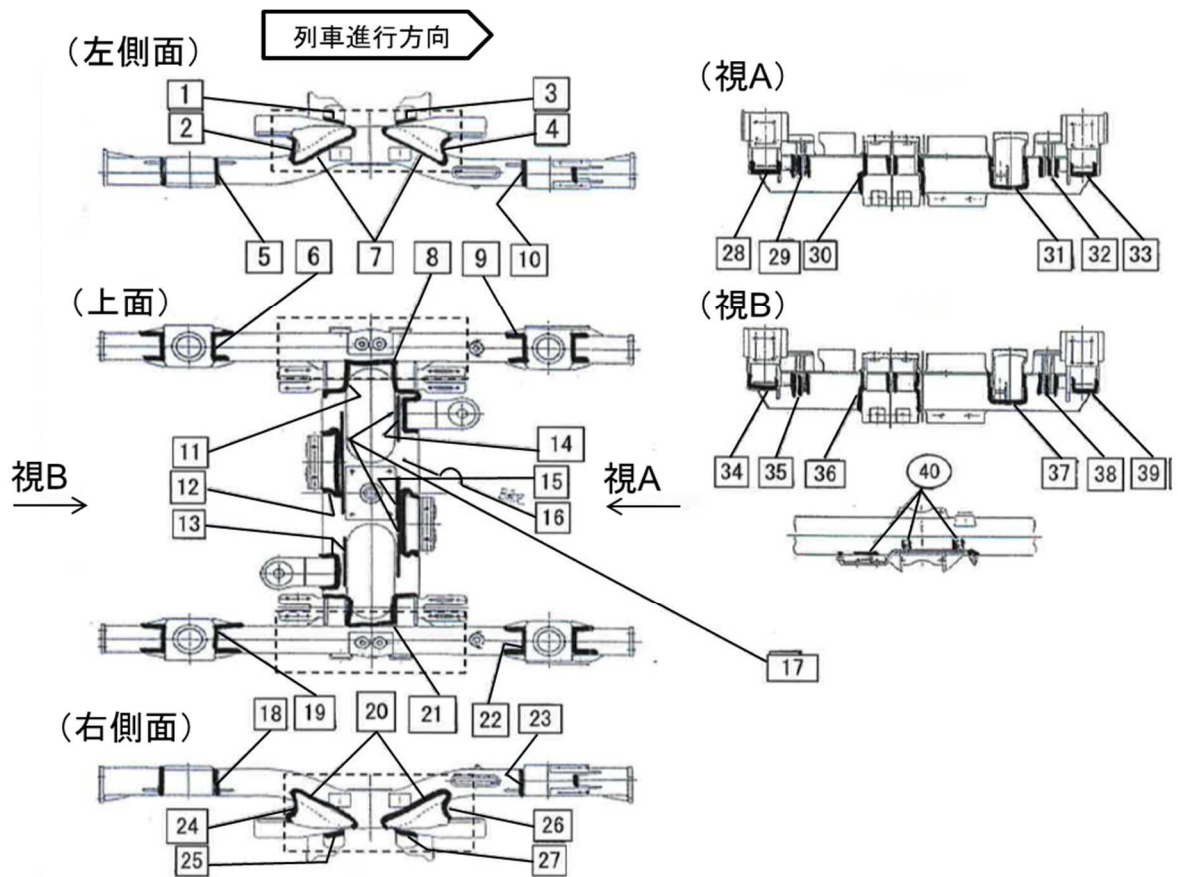
図2 台車枠の探傷検査箇所

台車枠については、重要部検査及び全般検査で台車から取り外され、図2に示す「○数字」の箇所については目視確認、「□数字」の箇所については磁粉探傷検査^{*12}を行うこととされている。なお、点線で囲まれた箇所については、他社における過去の亀裂発生事例^{*13}を参考に、「□数字」の検査箇所に加え、側ばり全体を磁粉探傷検査するように追加された箇所である。また、本件事故発生後に磁粉探傷検査の作業実施状況を確認したところ、側ばり全体の全周で実施していた。

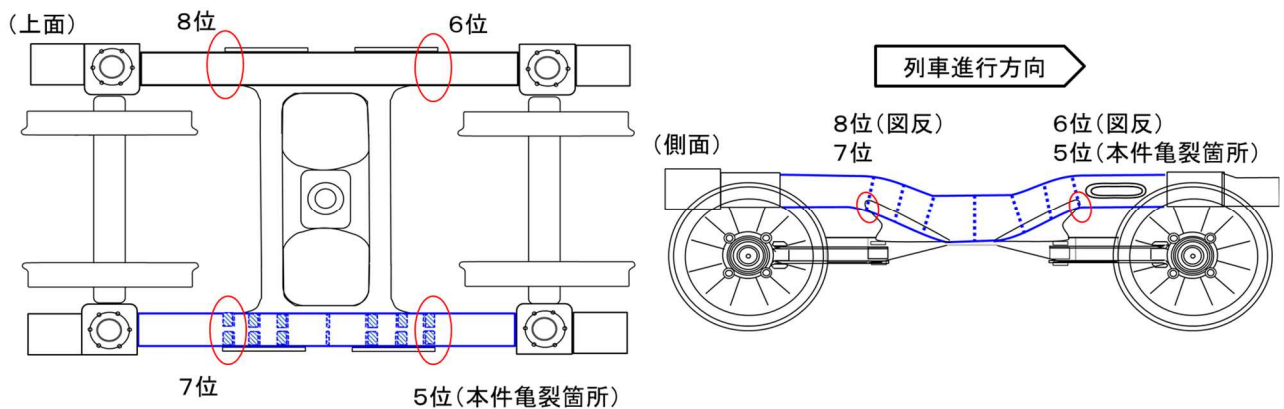
図3 本件台車における側ばり部位の定義

本件台車における側ばりの部位は図3のとおり、右前方を5位、左前方を6位、右後方を7位、左後方を8位とする。

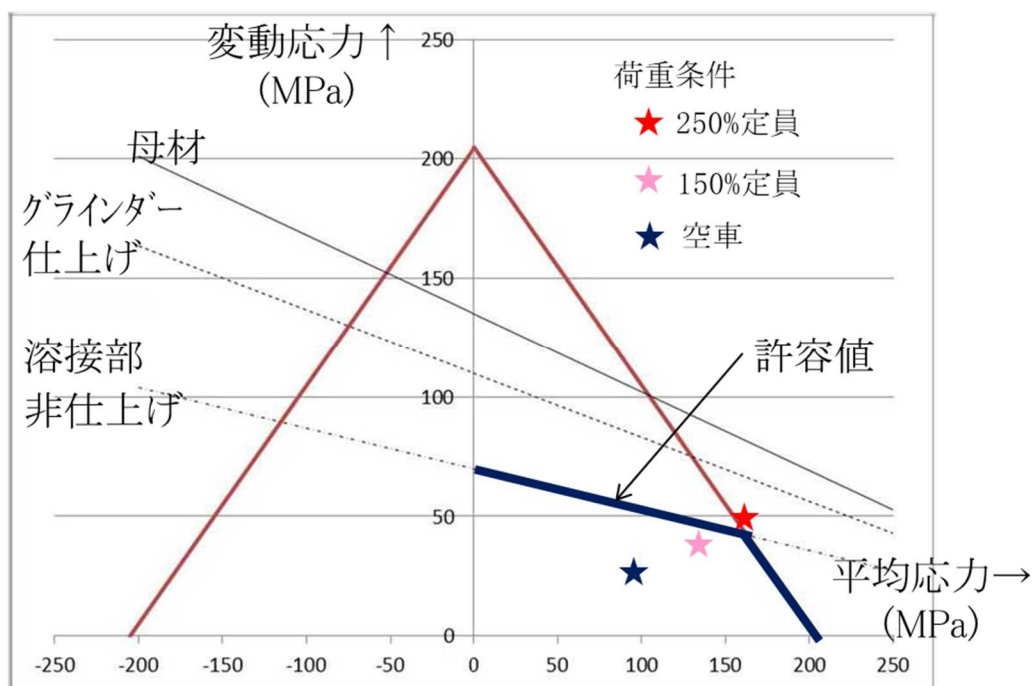
図4 F S 5 1 3形式台車溶接部応力測定箇所垂直荷重負荷時の応力限界図

設計上の空車荷重、150%定員荷重、250%定員荷重の条件における、溶接止端部とその近傍の側ばり下面の応力(代表点)を表7に示す。また、溶接止端部での測定値を平均応力とし、平均応力の0.3倍を変動応力としてプロットした応力限界図を図4に示す。

計測部位 (代表点) 等	応力測定値 (MPa) 等		
	空車 (142.5kN)	150%定員 (197.6kN)	250%定員 (234.2kN)
溶接止端部	95.8	136.9	165.2
側ばり下面	40.8	57.9	70.1
応力の比率	2.3	2.4	2.4

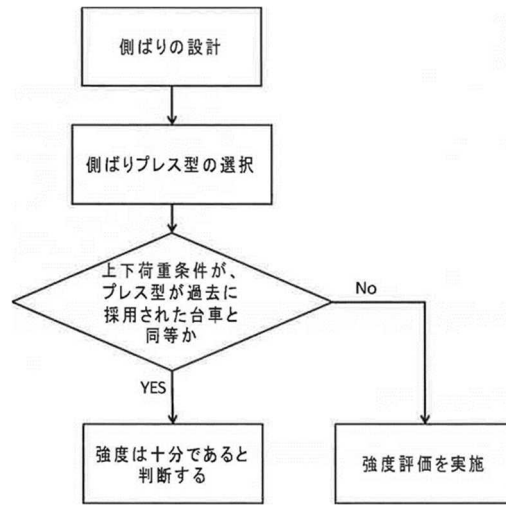
図10 側ばり強度評価実施判断フロー

- (1) 平成2年当時に側ばりのプレス型は2種類あり、設計の際にいずれかを選択していた。
- (2) 側ばりの強度に関しては、前後及び左右の荷重に比べ、上下荷重による応力発生への影響が支配的であるため、図10に示すように、採用する側ばりプレス型を使用した過去の台車形式と比較して、上下荷重が同等か否かで強度評価の実施要否を判断していた。
- (3) 採用した側ばりプレス型は、昭和42年に運用開始の他社向けの台車形式で使用されたタイプである。図11に示すように強度計算は、①～⑧の側ばり主要断面に対して、断面係数から設計最大上下荷重時における応力の計算を行い、計算結果の最大応力106.3MPa（④断面）に対し、設計当時使用していた材質SS41の降伏応力216MPaの両振り疲れ限度108MPaを許容値として問題なしと判断した。なお、本件亀裂の該当断面は⑤であり、その応力計算結果は82.4MPaであった。

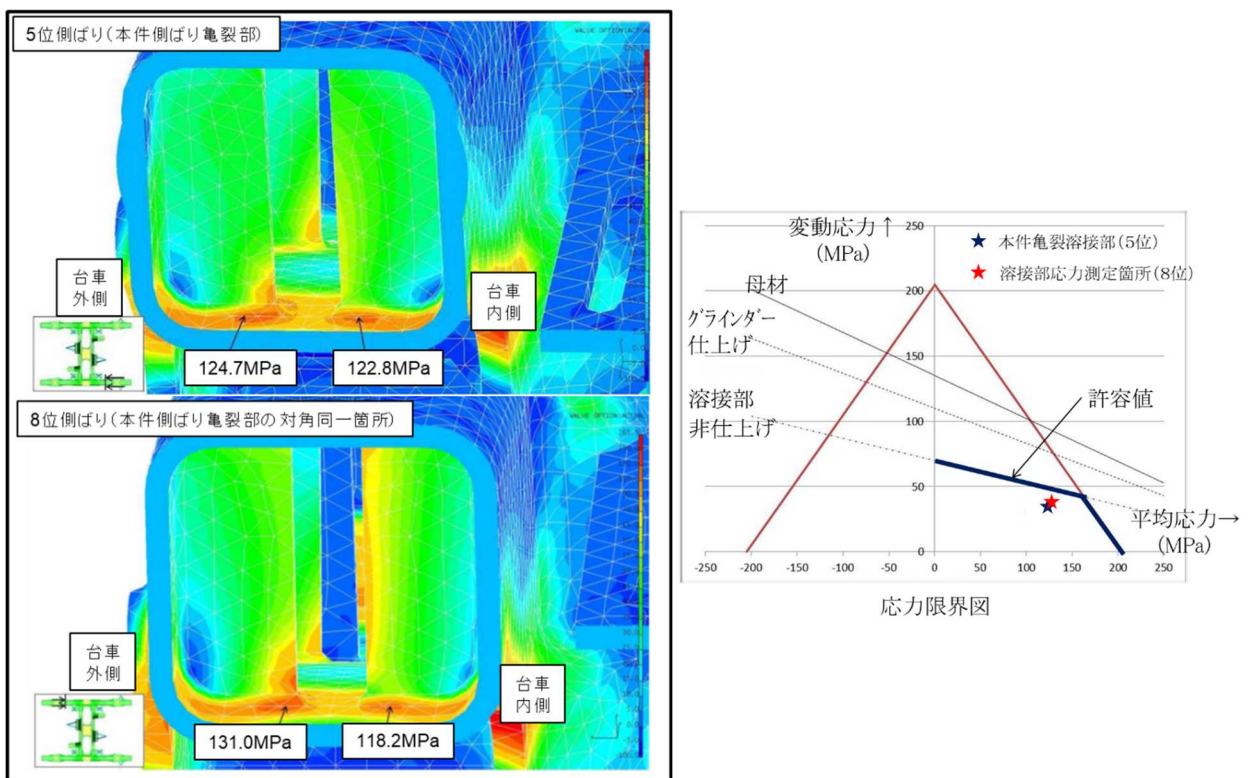
図12 本件台車の側ばり（5位、8位）FEM解析結果

図12に示すように、設計最大上下荷重時における本件溶接部に発生する最大応力は溶接止端部で124.7MPa、8位側ばりの溶接部応力測定箇所では溶接止端部

で131.0MPaとなり、上下荷重に対する上下振動分を考慮した応力は、本件溶接部及び溶接部応力測定箇所（8位）のいずれも応力限界図における溶接非仕上げ部の許容値以内であり、本件溶接部と溶接部応力測定箇所（8位）の最大応力は同等であった。

一方、事故発生後に実施したFEM解析の結果は、2.8.1.2に記述したように、図12における応力は、本件溶接部及び溶接部応力測定箇所いずれも応力限界図における溶接非仕上げ部の許容値以内であったが、図13に示すように、溶接止端部の要素が一辺1mmの正三角形となるような側ばりモデルでFEM解析した応力は、本件溶接部の溶接止端部で230MPa以上となった。また、FS513形式台車を使用した静荷重試験では、2.4.3.7(2)①に記述したように、溶接部応力測定箇所における溶接止端部の応力は溶接部応力測定箇所近傍の側ばり下面の応力測定値に対し、約2.4倍であった。

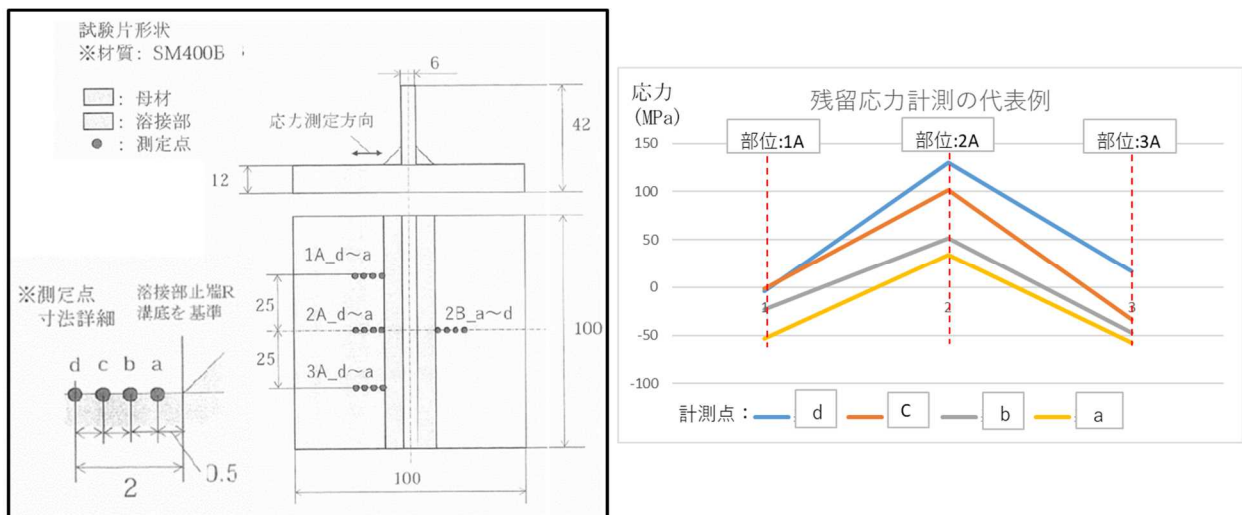
図 1 4 残留応力測定試験片と計測結果の代表例

本件溶接部の溶接止端部の残留応力評価を行うため、本件外リブの溶接継手構造(T継手)の試験片を5個作製し、残留応力の計測を実施した。その試験片の計測図と計測結果(代表例)を図14に示す。

残留応力計測は、溶接止端部に対して垂直方向とし、溶接長に対して中心及び中心から各々25mm離れた部位(部位1A、部位2A、部位3A)について、溶接止端部から各々0.5~2.0mmで0.5mm間隔(計測点a:0.5mm、b:1.0mm、c:1.5mm、d:2.0mm)を計測点とした。

残留応力計測結果は、試験片毎に計測数値のばらつきは見られたが、図14に示す計測の代表例のように、溶接止端部に近い計測点aでは引張残留応力(+側への数値)が小さくなる傾向となった。

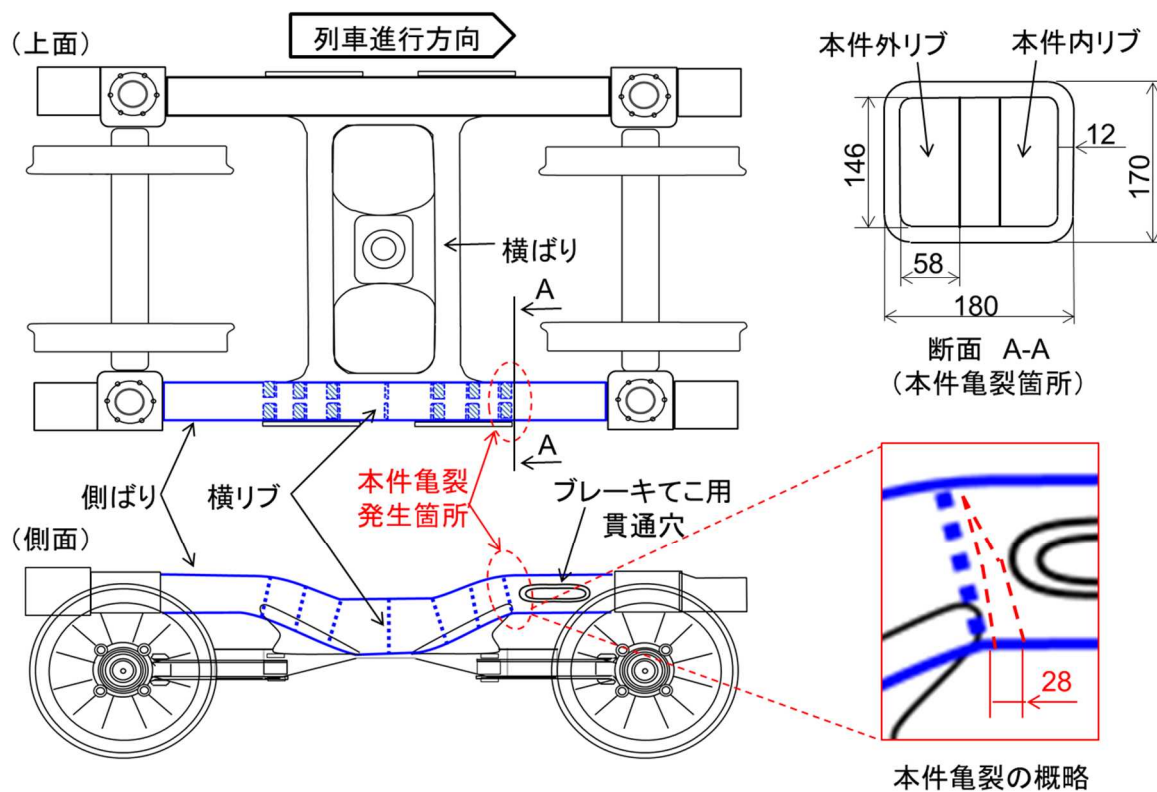
付図7 本件亀裂の破面状況

外側ばり及び内側ばりの亀裂のいずれも、下面は本件外リブ及び本件内リブの前側の溶接箇所付近で破断して、側ばりの側面上部(約170mm)まで続いていた。亀裂の開口部の大きさは、側ばり下面の開口部で最大28mm程度であった。

① 本件亀裂の破面をマクロ観察した結果によると、調査のため切断した強制開口部及び破面の潰れている箇所を除き、側ばり下面から約135mmの高さまで疲労破壊の特徴とされるビーチマーク^{*20}が見られ、疲労破壊の痕跡は全長約450mmであった。側ばり側面の破面では、凹凸模様が下方から上方に向かうにつれて大きくなっており、側ばり側面から上面への曲線部付近から破面が潰れていた。一般に破面の凹凸の大きさは亀裂が進展する速度に影響され、進展する速度が速い場合に凹凸は大きくなる。

また、本件外リブの溶接止端部付近にラチェットマーク^{*21}が見られ、そのラチェットマーク付近からビーチマークが側ばり下面に向かって亀裂が進展し、さらに側ばりの側面に向かって亀裂が進展していた。
