鉄 道 事 故 調 査 報 告 書

I 日本貨物鉄道株式会社 山陽線 瀬野駅～八本松駅間
列車脱線事故

鉄道事故調査報告書

事故種類：列車脱線事故

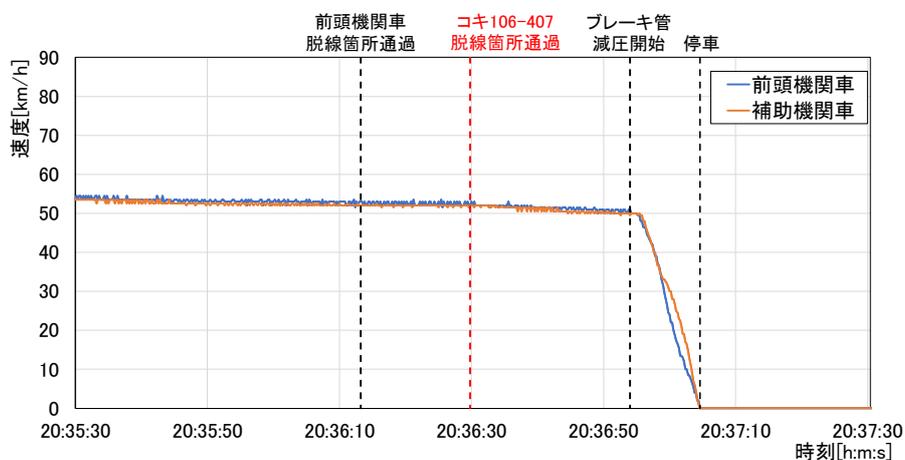
図1 前頭機関車及び補助機関車の速度

- (1) 図1から、前頭機関車と補助機関車ともに速度約52km/hで力行走行中であつたこと、
- (2) 図2から、前頭機関車と補助機関車の間の相対速度及び相対加速度の波形に顕著な変動は認められないこと、
- (3) 図3から、前頭機関車及び補助機関車ともに非常ブレーキ等のブレーキ取扱いは認められないこと

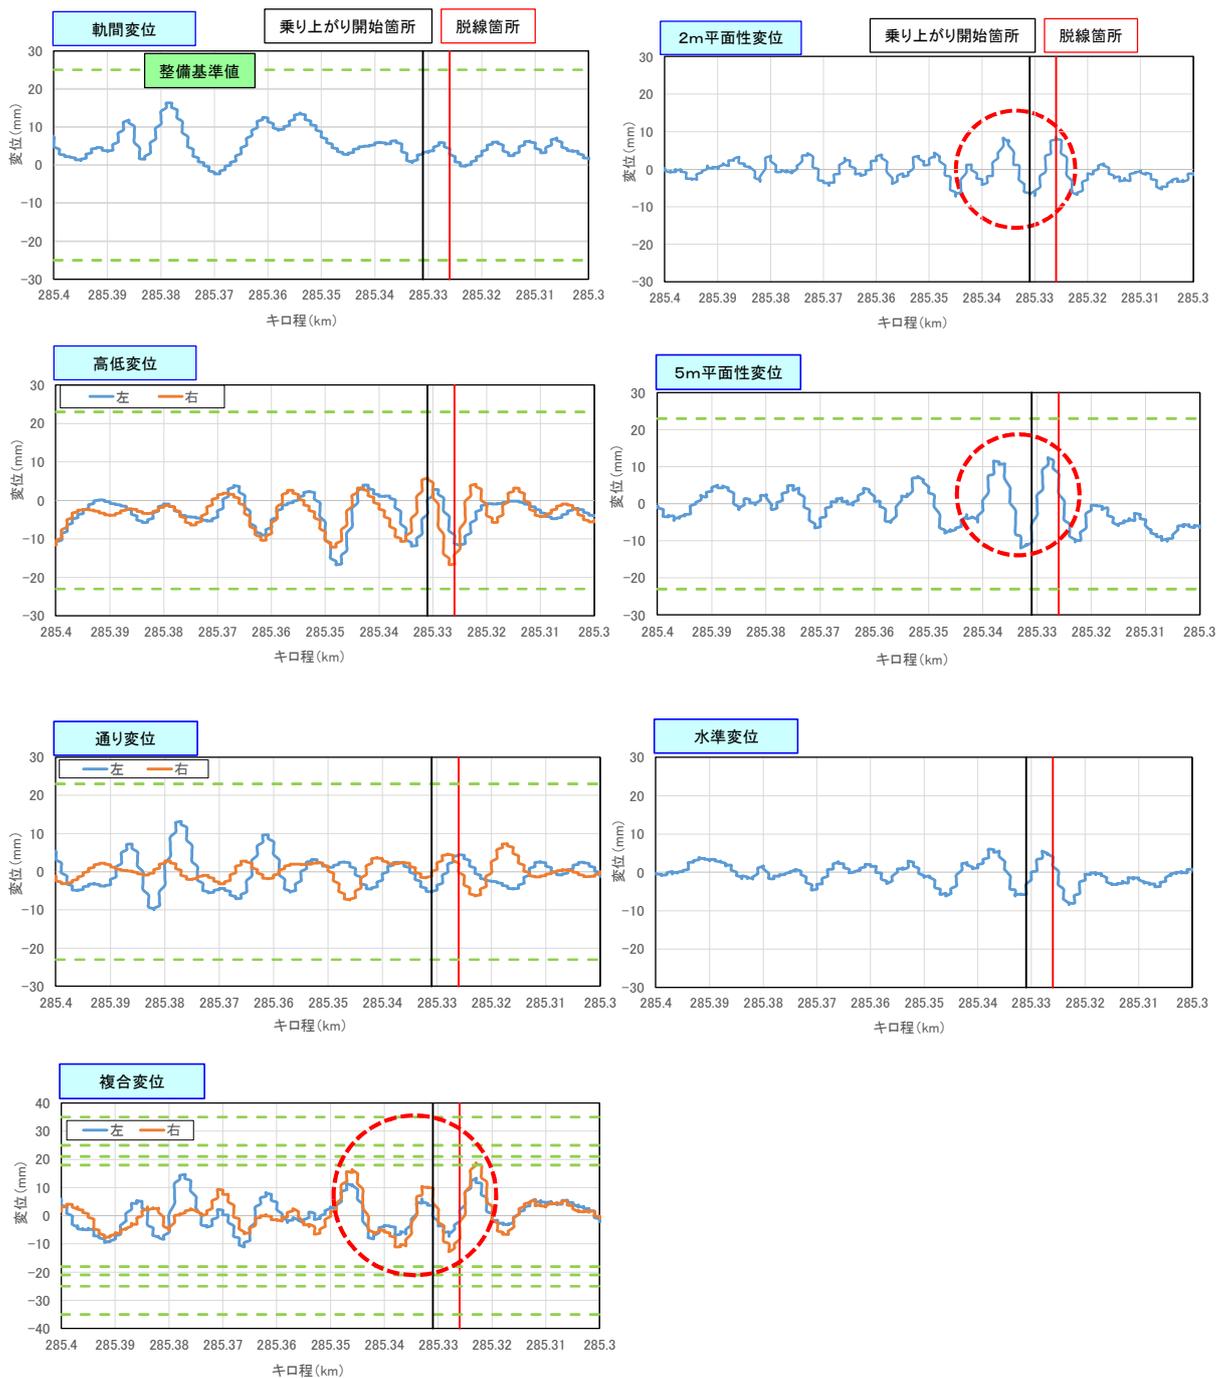
図5 本事故発生前直近の動的軌道変位測定結果

図5に示すように、JR西日本の社内規程である「軌道構造整備準則」に定める検査の結果は全て整備基準値内であった。水準変位の測定値から、本件貨車の軸距に近い2 m平面性変位を求めたところ、5 m平面性変位及び2 m平面性変位の脱線箇所付近に周期的な波形が認められたが、5 m平面性変位は整備基準値に対して十分な余裕があり、2 m平面性変位も特に大きなものはなかった。複合変位は、乗り上がり開始地点付近で最大18.8 mmであったが、表3に示す整備対象となる超過はなかった。ただし、脱線箇所付近に整備基準値よりも小さい変位量の周期的な複合変位が認められた。

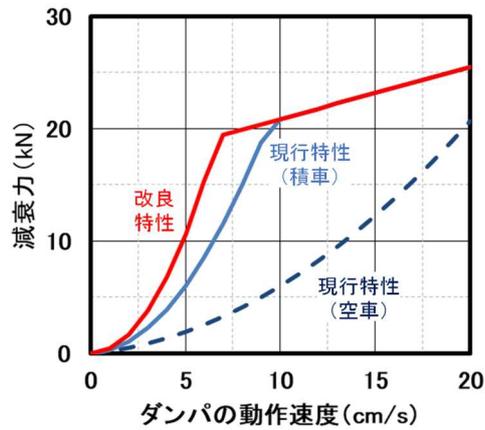
図8 減衰特性図

客車に比べ貨車は空車状態から最大積車状態までの積載量の変動の幅が車体重量に比べて大きいことから、まくらばねダンパは積載重量により‘まくらばねのたわみ量によって決まるまくらばねダンパの長さ（まくらばり側ダンパ受と台車側ダンパ受の距離）’（以下「ダンパ長」という。）が変化するのに応じて減衰特性が自動的に切り替わる構造になっている。空車状態で静止したダンパ長は430mmであるが、貨車に積荷等が積載されダンパ長が415mmより縮むと減衰力が大きくなる特性（以下「積車特性」という。）に切り替わり（減衰特性が切り替わる415mmのダンパ長を、以下「特性切替長」という。）、415mmより伸びると減衰力が小さくなる特性（以下「空車特性」という。）に切り替わる構造である。このため、まくらばねダンパの減衰の特性は、静止時における減衰の特性で固定されるものではなく、走行中の車体の振動に伴って、まくらばねダンパも伸縮し“積車特性”と“空車特性”が切り替わる構造となっている。図8に空車から満載まで積載条件を変えて実施した数値解析結果に基づく改良前のダンパ（現行特性）及び改良ダンパ（改良特性）の減衰特性図を示す。改良ダンパでは空車特性を廃止し、低ピストン速度領域での減衰力を向上させるような特性となっている。

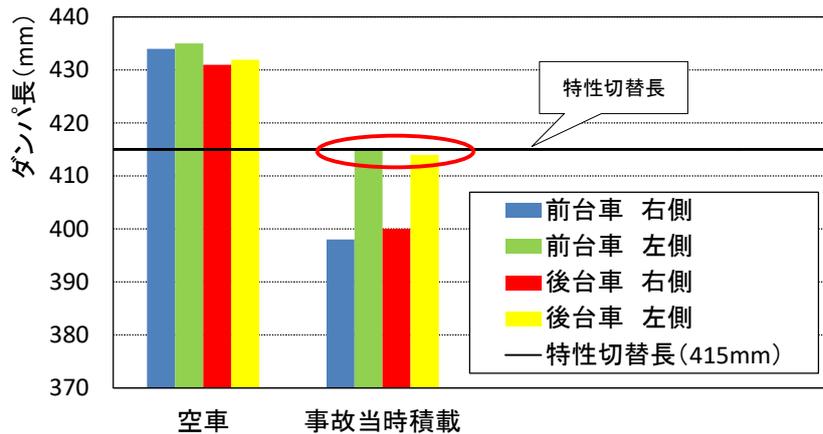
図 10 静止時のダンパ長の測定結果

貨車整備実施基準において、本件貨車であるコキ106形式は静止輪重の管理を行う対象とはなっていない。しかしながら、コンテナを積載した状態の本件貨車の左右偏積率は、偏積防止マニュアルに記載された、JR貨物の指針である貨車全体での左右偏積率の管理目標指針15%を超過していた。なお、左車輪（外軌側）の輪重は約5t、右車輪（内軌側）の輪重は約8tであった。このときのダンパ長は、図10に示すように、事故時の積載をした場合、前台車の左（外軌）側が415mm、右（内軌）側が398mmとなり、2.3.3.2に記述したダンパの切替長近傍の長さを示した。

2.3.3.2に記述したように、まくらばねダンパOD54の減衰特性はダンパ長の変化に伴って“積車特性”と“空車特性”に切り替わる。本件貨車では、仮に積荷が偏積なく均等に積まれていた場合、まくらばねダンパのダンパ長は、403.3mmとなり、“積車特性”の領域である。しかしながら、事故時の積荷状態で測定した結果は、図10に示すように、前台車及び後台車ともに、左側のまくらばねダンパのダンパ長が“積車特性”と“空車特性”の切替長415mm付近にあり、走行時は車体のロール振動により“積車特性”と“空車特性”が交互に切り替わっていた可能性があると考えられる。

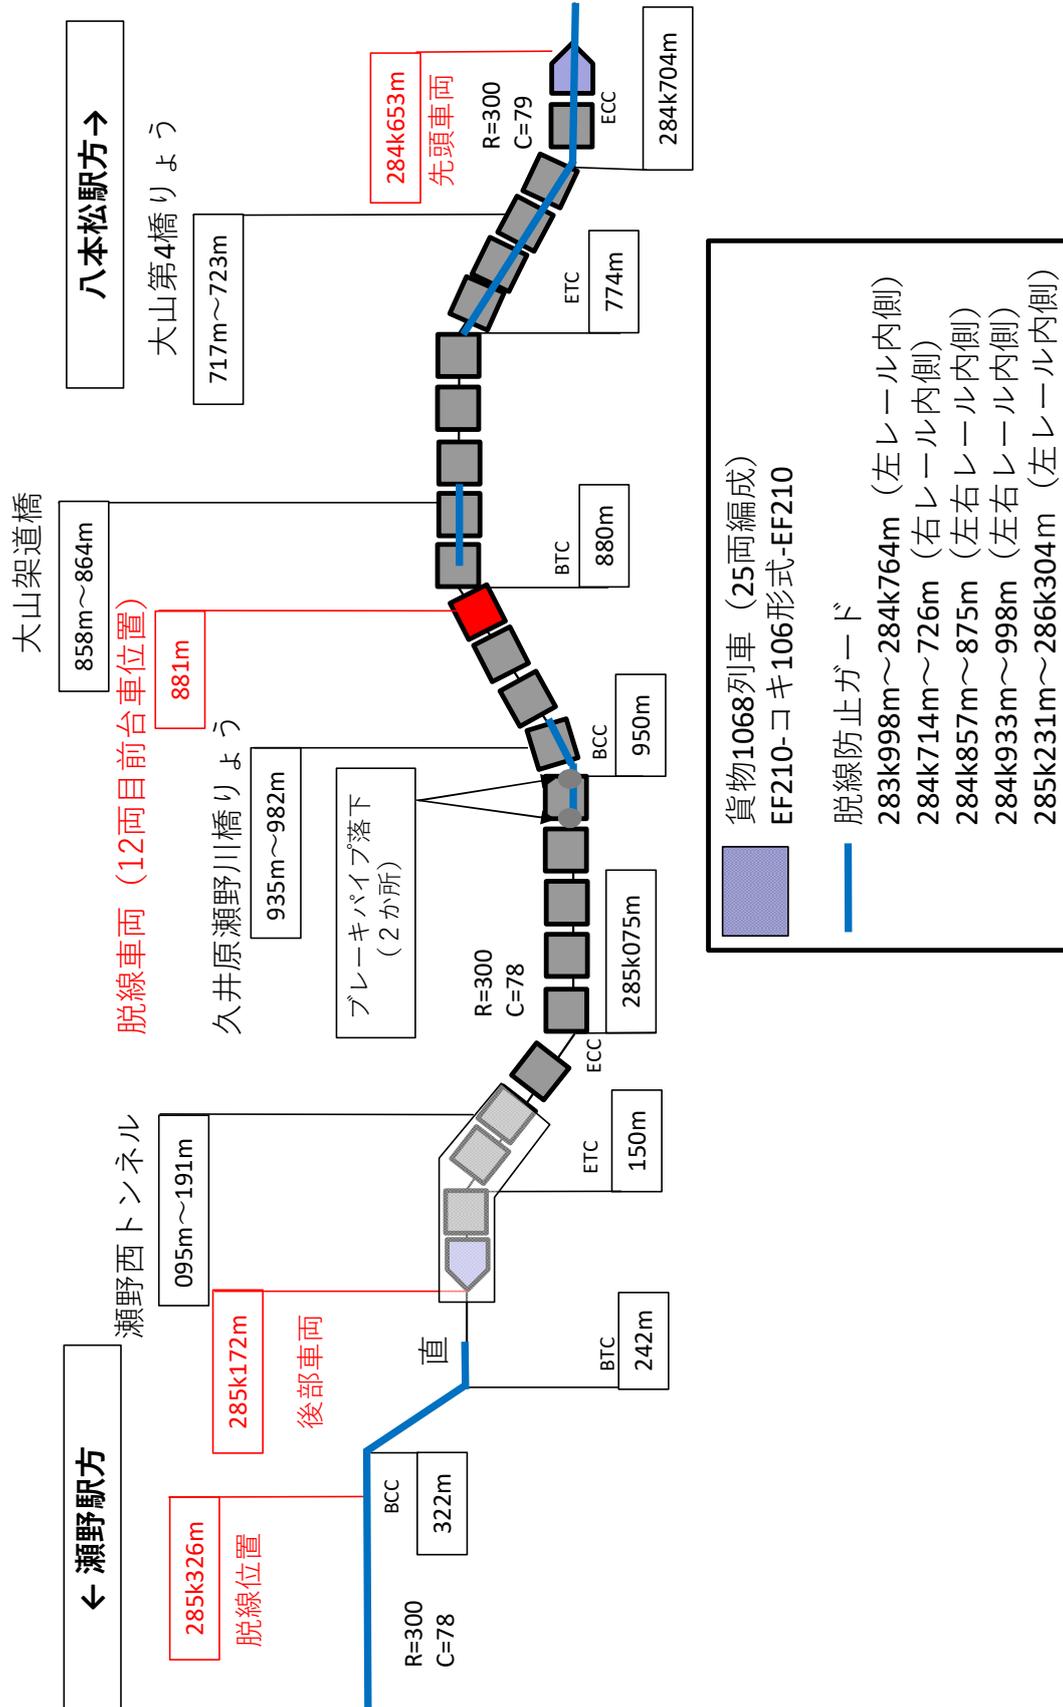
付図3 事故現場の概況

- (3) 瀬野駅～八本松駅間の右曲線（半径300m）内の285k326m付近から本件貨車の停止位置までのまくらぎに車輪が走行したとみられる痕跡が続いていた。
 - (4) 瀬野駅～八本松駅間の右曲線（半径300m）内の285k331m付近から285k326m付近までには、左レール（外軌）上に軌間内側から外側へと斜めに横切る車輪によるものとみられる痕跡があった。また、285k331m付近の右レール付近に、延長約3.5mの噴泥^{*11}が認められた。
 - (5) 本件列車の16両目の停止位置付近の2か所に、本件貨車のブレーキ管が落下していた。
 - (6) 先行列車の運行状況は、20時28分ごろに上り第1854M列車が本事故現場付近を走行しており、同列車の運転士は、異常はなかったと口述している。
 - (7) 本件列車が停止した後、隣接の下り線を20時45分ごろに回第1691M列車、20時53分ごろに第1585M列車が通過している。
- (付図3 事故現場の概況、付図4 事故現場付近の略図、付図5 事故現場の脱線の痕跡 その1、付図6 事故現場の脱線の痕跡 その2、付図7 脱線の状況 その1、付図8 脱線の状況 その2 参照)

- (1) 本件曲線の 285k331m 付近から 285k326m 付近までの間に、左レール（外軌）上を軌間内側から外側へと斜めに横切る車輪によるものとみられる痕跡があった。
- (2) 本件曲線の 285k326m 付近から 284k881m 付近までの間、左レール（外軌）及び右レール（内軌）の左側に車輪が走行したことによるものとみられる痕跡が続いており、まくらぎ及びレール締結装置が損傷していた。
- (3) 脱線開始地点付近から本件貨車停止位置付近までの間、右レールの左側に敷設されていた脱線防止ガードの変形及び破損が認められた。破損した脱線防止ガードのうち、284k992m から 284k986m の間の脱線防止ガードは破損、変形した後、列車停止後の本件貨車の車体の横梁とコンテナ底部の間に挟まり、梁を支点にくの字になり、梁に巻き付くように曲がっていた。
- (4) 脱線開始地点付近から本件貨車停止位置の間におけるエキスパンドメタルに、車輪が走行したことによるものとみられる損傷及び変形が認められた。
- (5) 脱線開始地点付近から本件貨車停止位置の間において、軌道回路のレールボンド*36等に損傷が認められた。

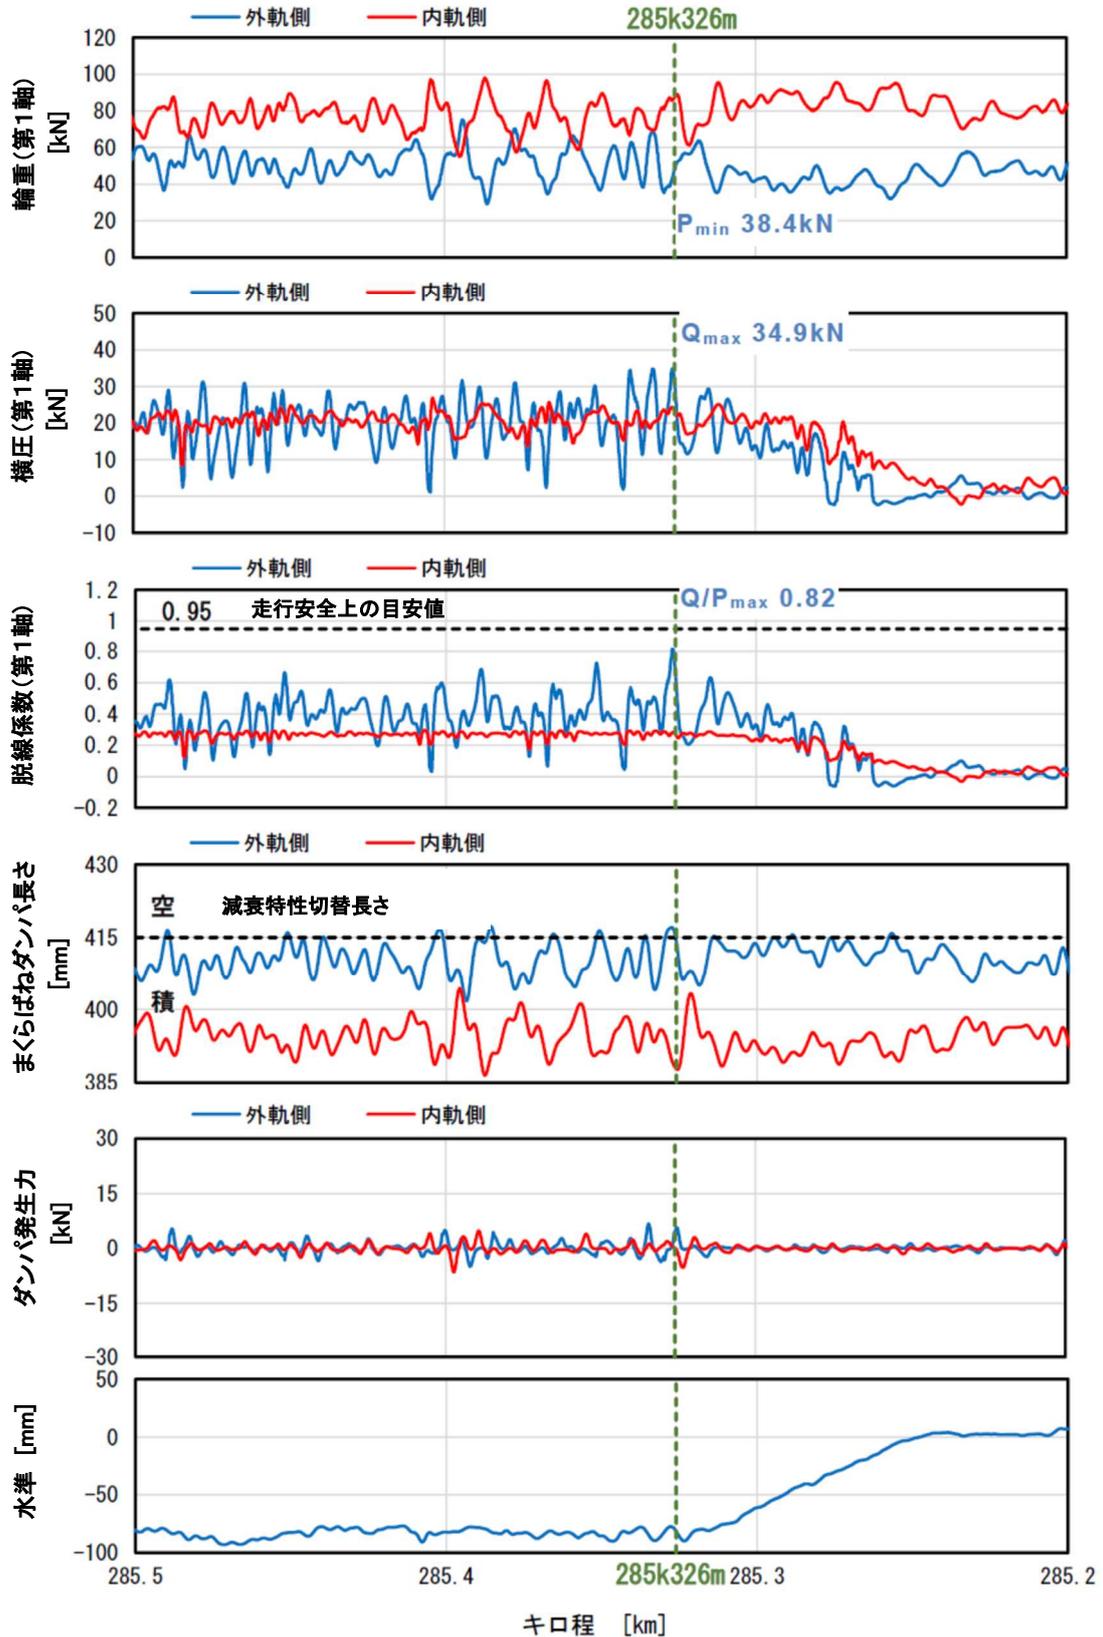
付図 1 4 数値シミュレーションによる解析結果 その2

本事故は、列車が半径300mの右曲線を通過した際に、事故現場付近においてコキ106形式の貨車前台車第1軸の外軌側の輪重が減少したことに加え、内軌側輪重の増加により外軌側の横圧が増加し、外軌側車輪がレールに乗り上がったことにより脱線したものと考えられる。

外軌側の輪重が減少したことについては、12フィートコンテナ単体での管理目標指針である左右偏積率10%を大きく超過したコンテナが複数積載されたことにより輪重のアンバランスが拡大したためと考えられる。

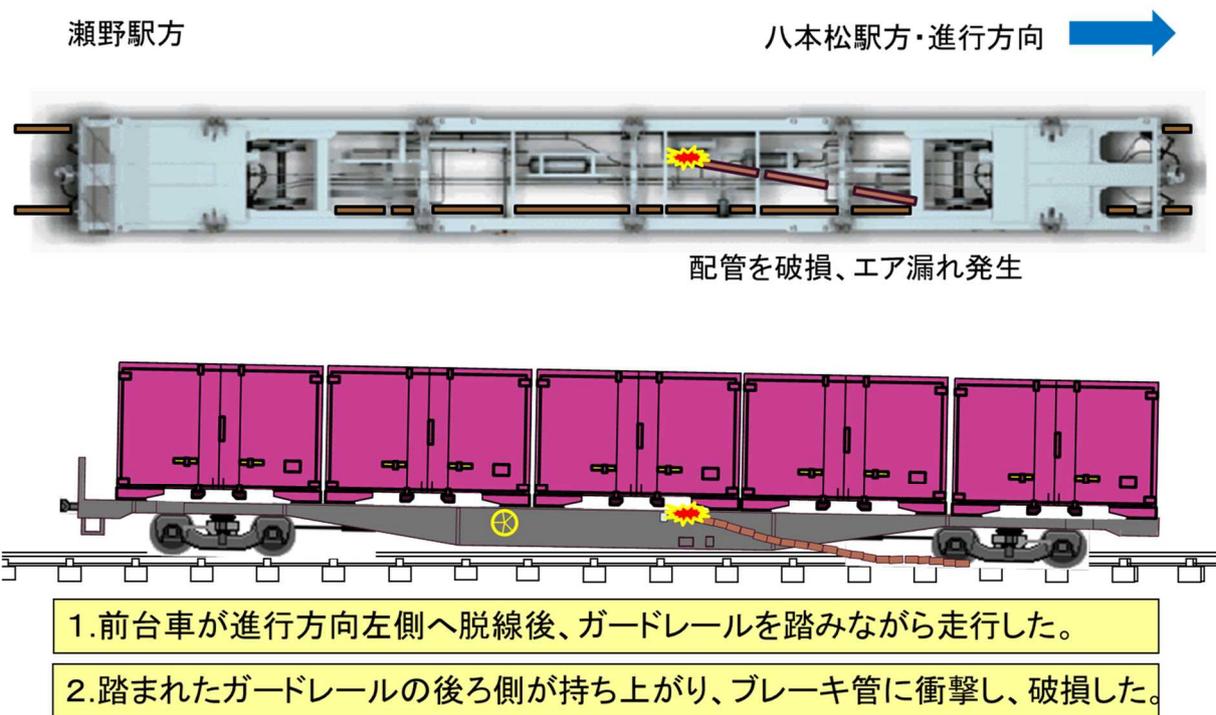
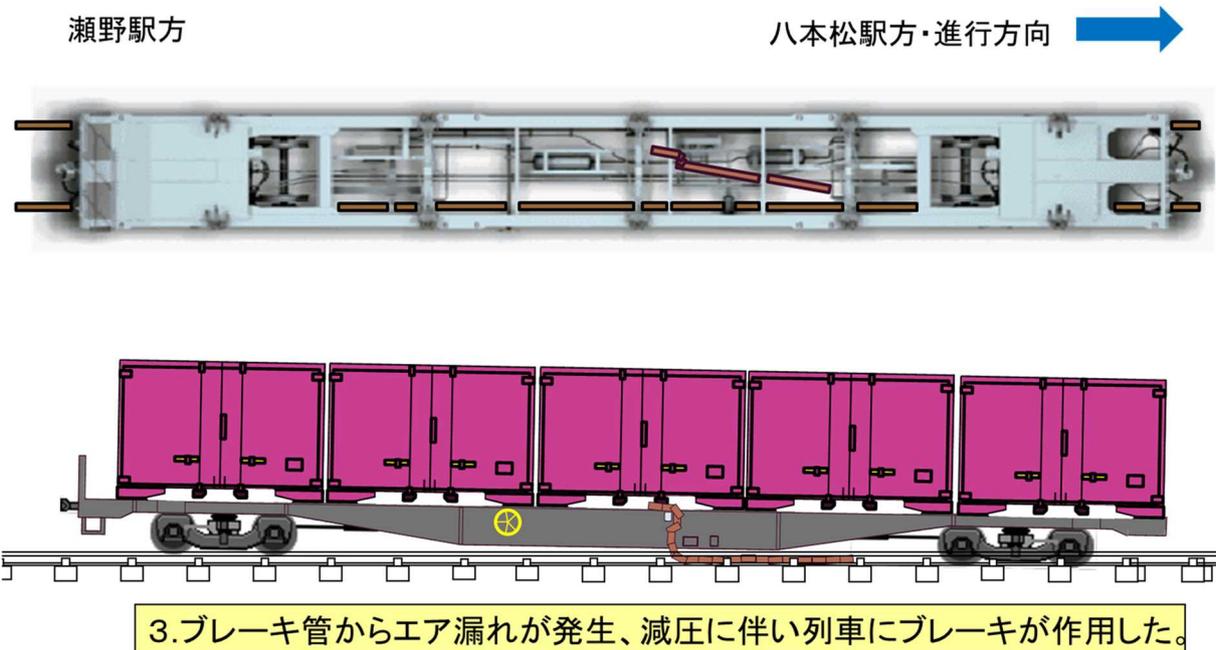
- (1) 本件貨車の前台車が進行方向左側へ脱線後、脱線防止ガードを踏みながら走行した。
- (2) 踏まれた脱線防止ガードの後ろ側が持ち上がり、ブレーキ管に衝撃した。
- (3) ブレーキ管からエア漏れが発生し、ブレーキ管圧力の減圧に伴い、列車にブレーキが作用した。
- (4) 脱線防止ガードは、コンテナと貨車の梁の間に挟まった。
- (5) 列車の進行とともに脱線防止ガードは梁に巻き付いた。
- (6) ブレーキが作用したことにより列車が停止した。

したがって、本件列車が停止したことについては、脱線防止ガードによりブレーキ管が破損し、ブレーキ管圧力が低下した結果、ブレーキが作用し停止したものと考えられる。

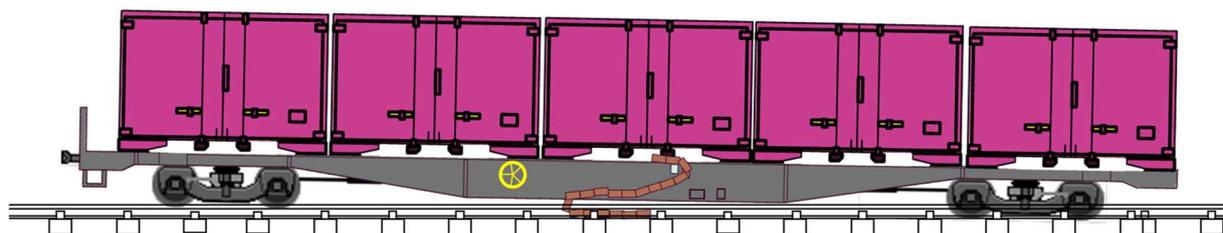
4.ガードレールは、コンテナ3と貨車の梁に挟まった。

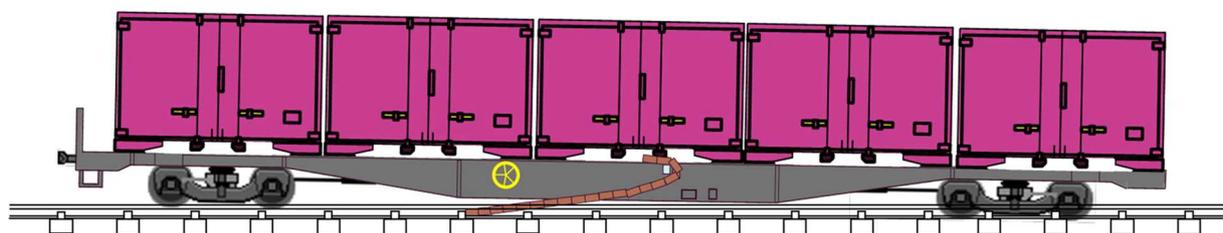
5.列車の進行とともにガードレールは梁に巻き付いた。

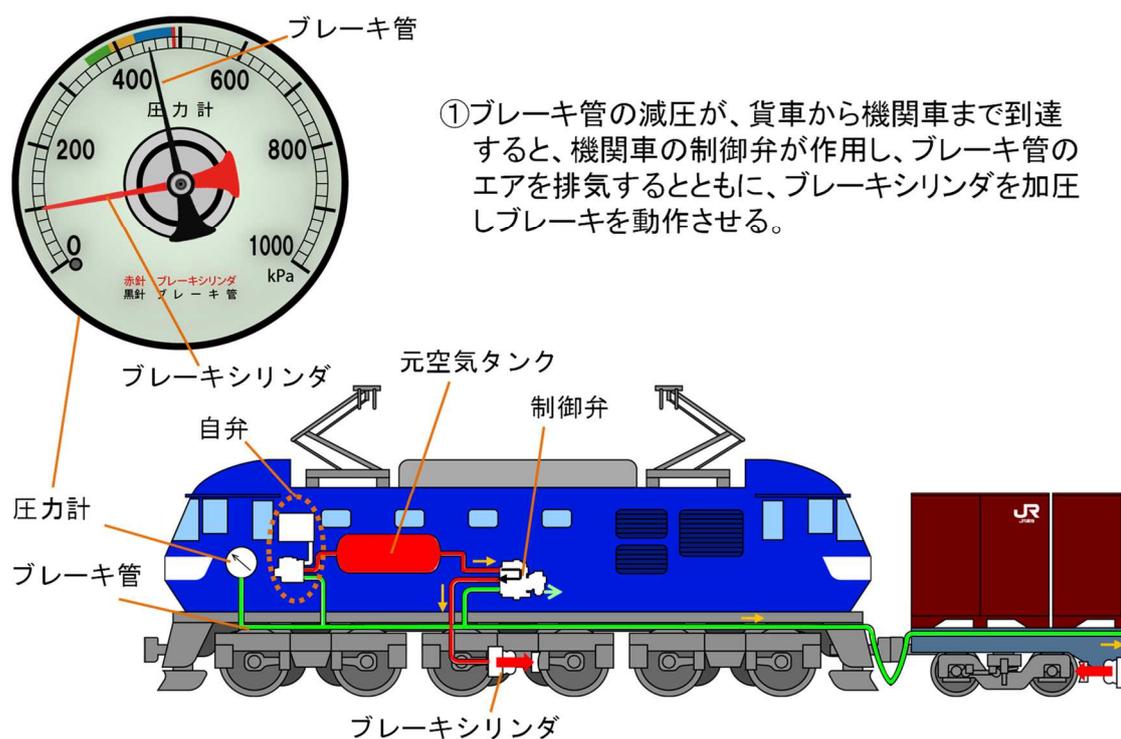
付図 1 9 圧力計のブレーキ管圧力の挙動とメカニズム
(その 1)

- (2) 2.1.1 に記述した運転士Aの口述、及び2.1.2 に記述した運転状況記録装置の記録から、列車脱線後にブレーキ管圧力が急激に低下したと考えられること、
- (3) 2.4.1 に記述したように、脱線開始地点から本件貨車停止位置の間にある脱線防止ガード（右レールの軌間内側）が損傷し、列車停止後の本件貨車の梁に巻き付いていたこと

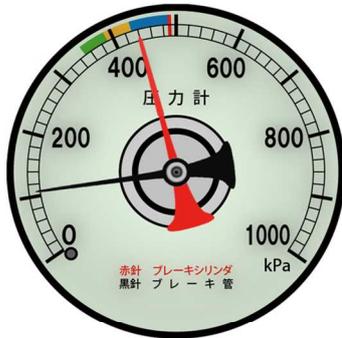
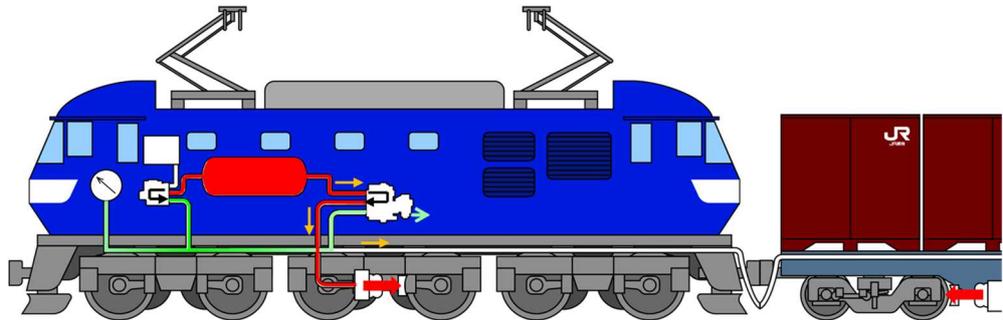
付図 1 9 圧力計のブレーキ管圧力の挙動とメカニズム
(その 2)

②しかし自弁ハンドルが運転位置のため、ブレーキ管には元空気タンクよりエアが供給される。ただし、機関車の制御弁の排気口からの排気は継続される。

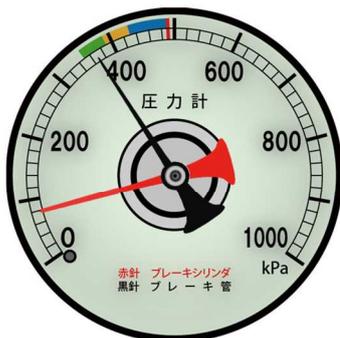
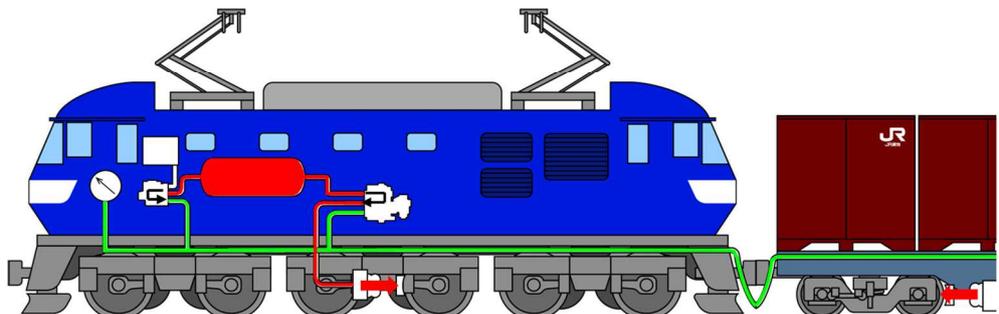
付図 1 9 圧力計のブレーキ管圧力の挙動とメカニズム
(その 3)

③ブレーキ管が加圧されていくので、機関車のブレーキは緩解する。
