鉄道事故調査報告書

Ⅲ 伊予鉄道株式会社 横河原線
見奈良駅構内
列車脱線事故

事故種類：列車脱線事故

発生日時：令和4年2月7日 16時16分ごろ

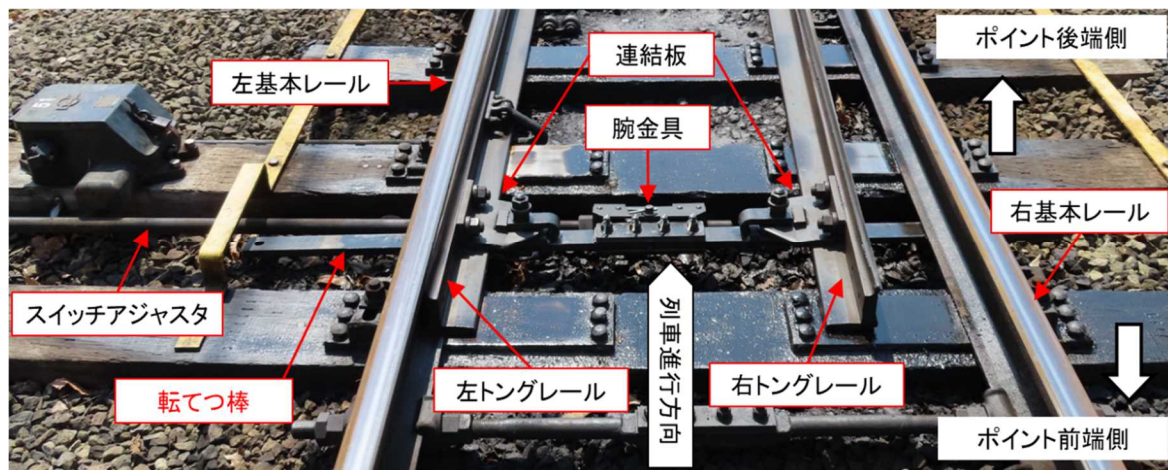
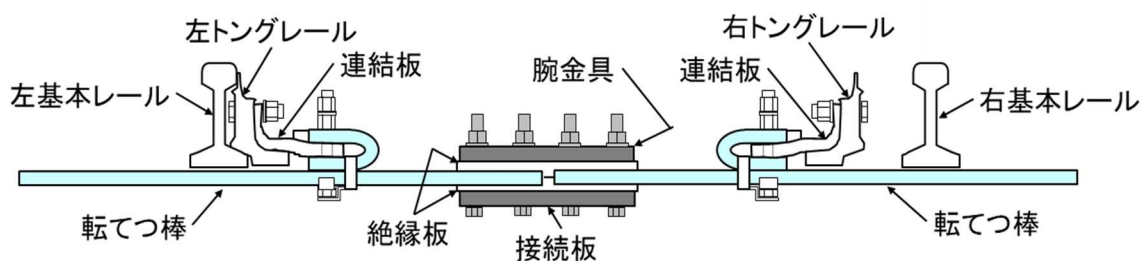
図8 転てつ棒のトングレールへの取付状態

図8に示すとおり、転てつ棒のトングレールへの取付けについては、2本の転てつ棒が絶縁板を挟んだ接続板及びスイッチアジャスタの腕金具とともにボルトで締

結され、U字型突起物が左右トングレールの連結板とボルトで締結されている。
折損した本件転てつ棒は、平成21年6月に本件分岐器に取り付けられた。

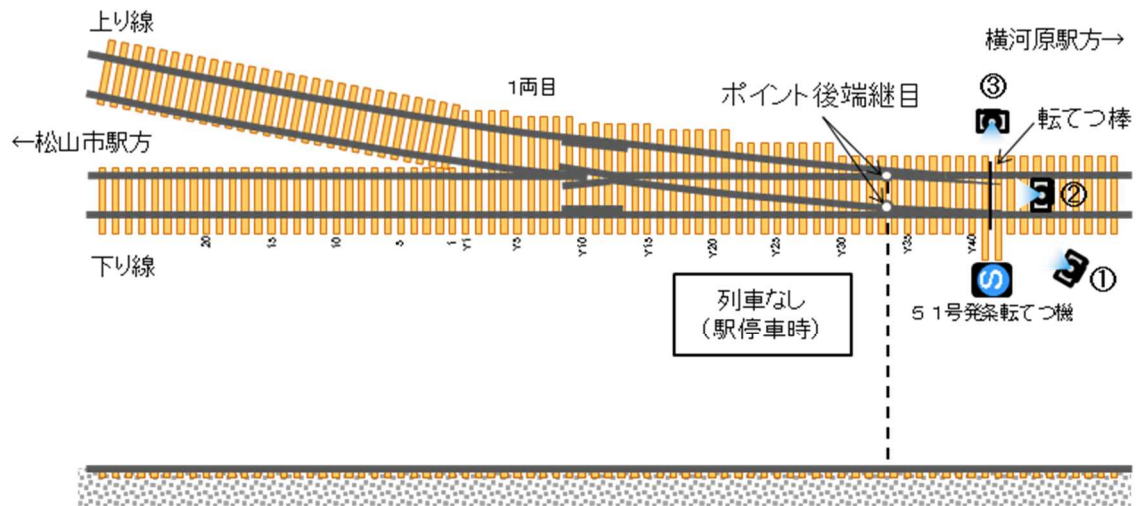
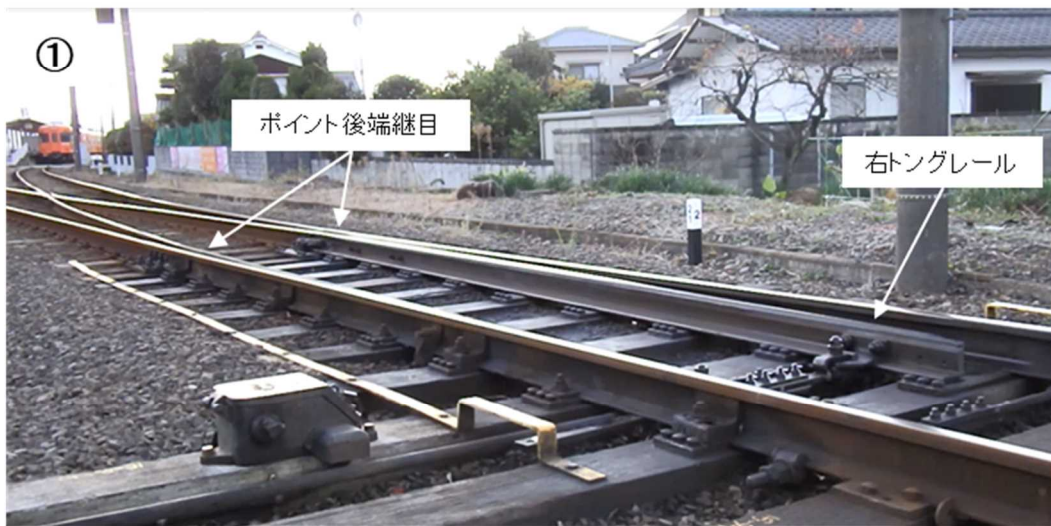
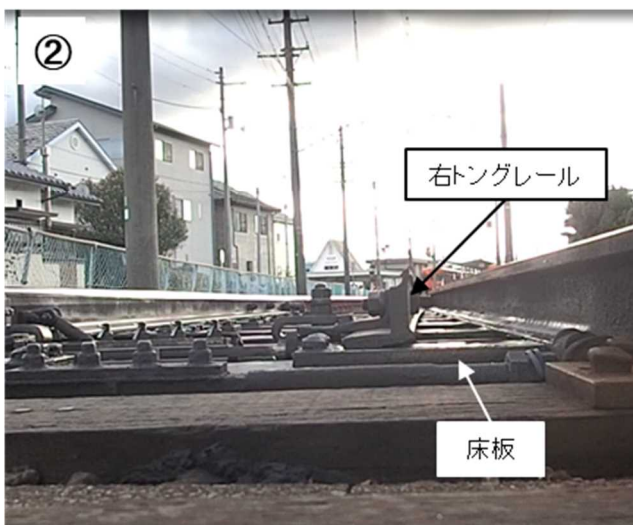
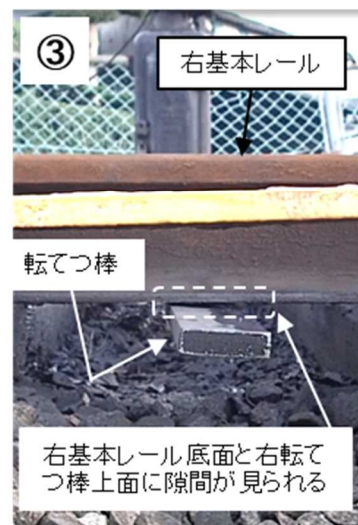
図 1 2 列車が通過していないときの右トングレールと転てつ棒の状態

第1軸が本件分岐器のポイント後端継目を通過した直後、右トンダレールが床板^{*34}から浮き上がっている状態が見られ、その際に右側の転てつ棒が右基本レールと水平になり、右基本レール底面と右側の転てつ棒上面が接触している様子が見られた。この接触している様子は、下り列車の前台車の第1軸が左トンダレールを割り出してから右トンダレールが右基本レールに接着するまで見られた。

てつ棒の鉄板部分の上面が接触して黒皮が剥がれたと推定されることから、列車が本件分岐器を背向で通過する際に右トングレールの前端側が浮き上がることによって本件転てつ棒の鉄板に溶接されたU字型突起物を持ち上げ、本件転てつ棒上面を右基本レール底面に打ち付けていたと考えられる。また、列車が本件分岐器を背向で通過するたびにこの状況が繰り返されていたことによって本件転てつ棒の破断面の上面角部2か所の溶接止端部における溶着部と未溶着部の境界に応力が集中し、疲労亀裂が発生して進展したと考えられる。

転てつ棒に疲労亀裂が発生することを防止するためには、定期検査において転てつ棒の上面を確認し、転てつ棒の上面の黒皮が剥がれる等の基本レール底面との接触痕が認められる場合には、基本レール底面と転てつ棒上面が接触する原因を分析して適切な対策を実施することが望ましい。

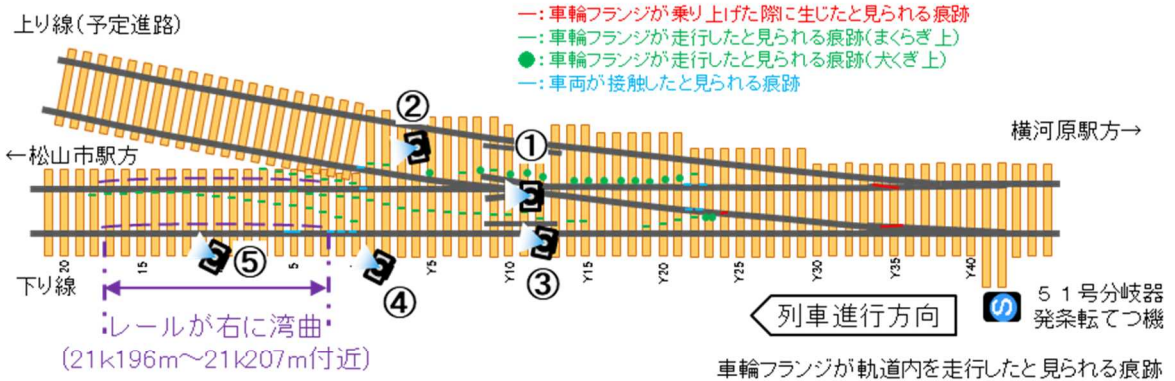
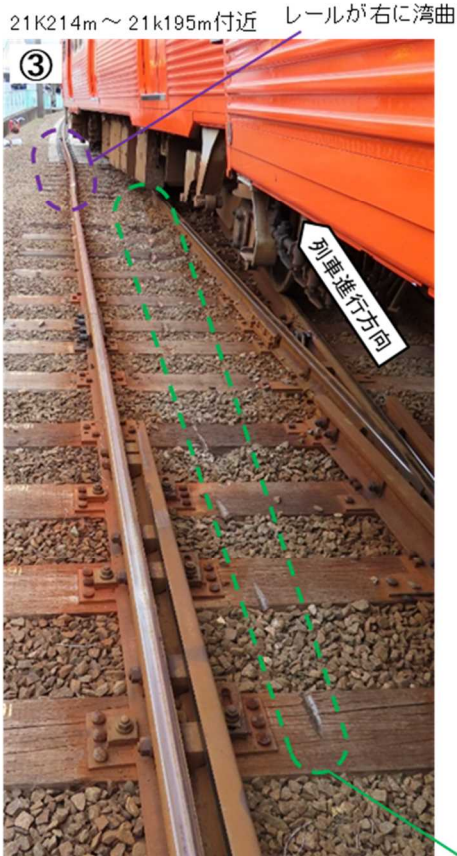
付図5 軌道上の主な痕跡2

- PCまくらぎの上を車輪フランジが走行したと見られる痕跡があった。
- (10) 下り線の21k208m付近から21k204m付近の右レールの右側の木まくらぎの上を車輪フランジが走行したと見られる痕跡があった。
- (11) 下り線の21k206m付近から21k197m付近の左右のレールが右側に湾曲していた。
- (付図4 軌道上の主な痕跡1、付図5 軌道上の主な痕跡2 参照)

車輪フランジが軌道内を走行したと見られる痕跡

車両が接触したと見られる痕跡

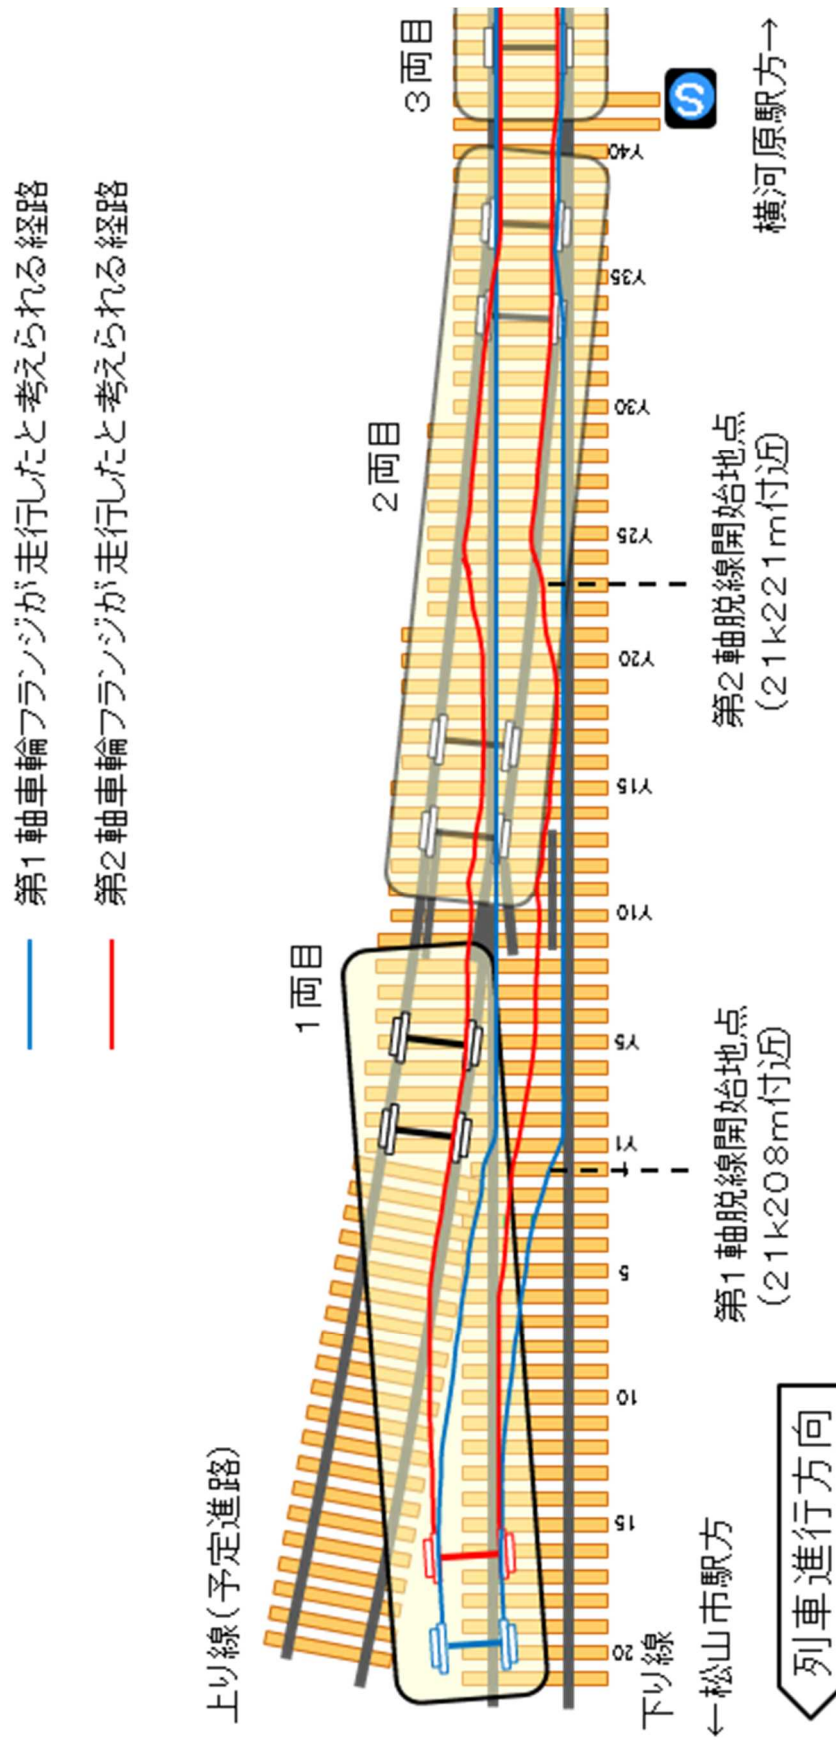
付図7 1両目前台車が走行した経路（推定）

上り線側のノーズレールに沿って上り線側に走行したことによって、同台車第1軸も上り線側に引っ張られたため同台車第1軸の右車輪フランジが下り線右レールを乗り越えて同台車第1軸は21k208m付近で脱線したと考えられる。脱線した同台車第1軸は、下り線右レールを挟み込む状態で下り線を走行したと考えられる。(付図7 1両目前台車が走行した経路(推定) 参照)
