RA2023-7

# 鉄道事故調査報告書

I 四国旅客鉄道株式会社 予土線 半家駅～江川崎駅間  
列車脱線事故

令和5年8月31日

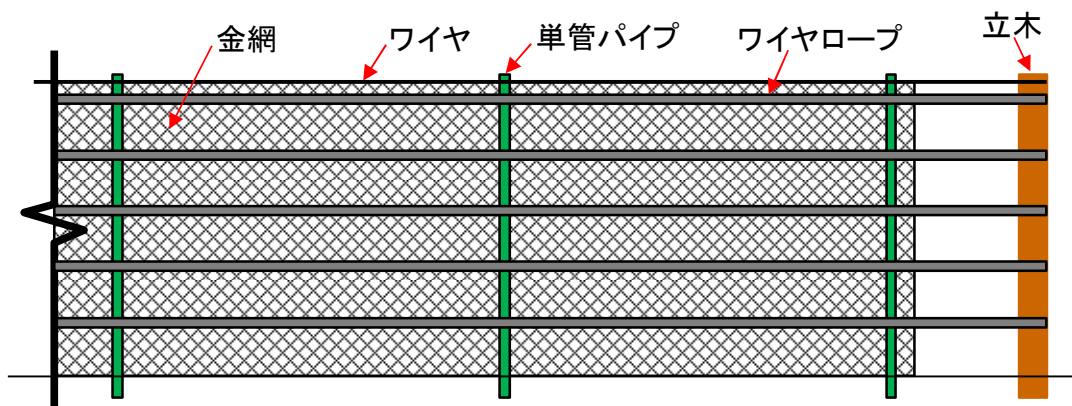
図4 立木利用柵の構造図

線路中心から水平距離3.0mの<sup>のりじり</sup>法尻\*2より垂直距離6.0mの土留壁（勾配1：0.35）が施されている。土留壁の上部には、高さ2.0mの落石止柵と落石検知線が設置されている。そこから水平距離5.5mの地点に立木利用柵（以下「立木柵①」という。）が36k189m～36k175mの範囲で、立木柵①から水平距離4.5mの地点に別の立木利用柵（以下「立木柵②」という。）が36k178m～36k168mの範囲で設置されている。立木利用柵には、斜面の中腹で落石を捕捉して落石止柵まで到達する落石を減少させる効果や、落石のエネルギーを低減させる効果がある。同社によると、多重の立木利用柵が設置された詳細な経緯は不明だが、過去に予土線で発生した災害を踏まえて設置されたとのことである。図3に落石止柵及び落石検知線の構造図を、図4に立木利用柵の構造図を示す。

また、図5に示されているように、本事故発生時、立木柵①と立木柵②には、共に土砂が堆積していた。土砂の堆積状況は、立木柵①では5割（高さ1m）程度であったが、立木柵②では7～10割で柵が機能する高さも約10～50cmと低くなっており、立木柵②は立木利用柵としての機能をほとんど果たせない状態であった。同社によると、立木柵②の土砂の堆積を認識していたものの、立木柵①と立木柵②が3m程度重複していることや、立木柵①は機能していること、立木柵①と重複していない範囲では立木柵②の土砂の堆積は5割程度であったことから、落石を捕捉可能と考えて立木柵②の土砂の撤去は必要ないと判断していたとのことであった。

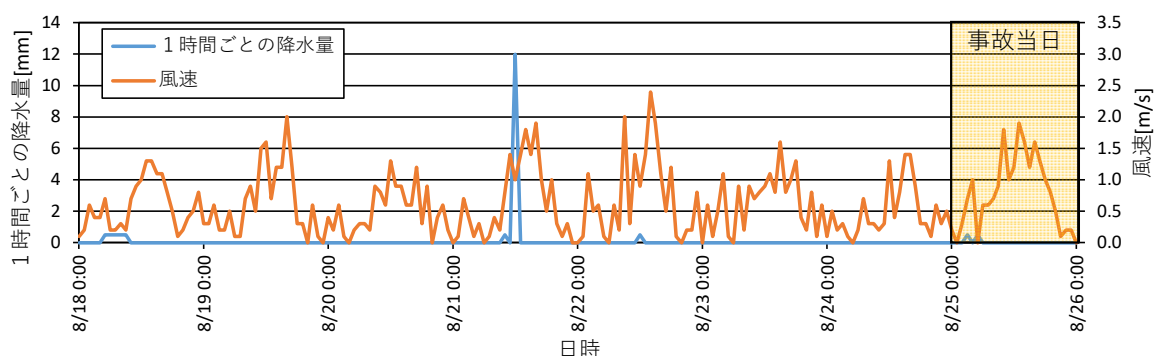
図 1 3 事故発生前直近 1 週間の降水量と風速

向・風速は北北西 1.3m/sであった。図 1 3 に、事故発生前直近 1 週間の、1 時間ごとの降水量及び風速を示す。

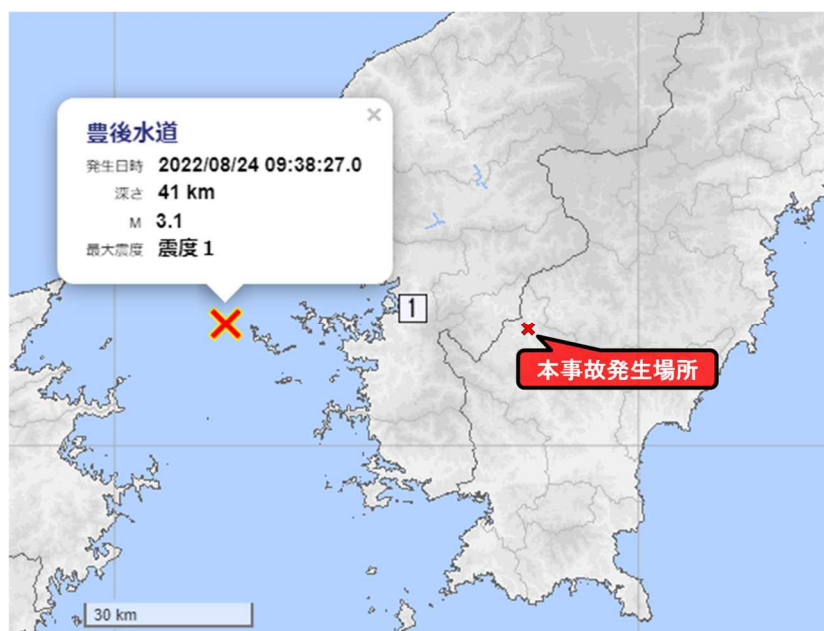
図 1 4 事故発生前直近 1 週間に観測された地震

気象庁の震度データベース<sup>\*10</sup>で、事故発生前直近 1 週間（令和 4 年 8 月 1 8 日～2 5 日）に震度 1 以上が観測された地震を検索した結果を図 1 4 に示す。四国周辺では、令和 4 年 8 月 2 4 日 9 時 3 8 分ごろに、本事故現場付近から西へ約 5 5 km 離れた豊後水道を震源とする震度 1 の地震が観測されているのみであった。

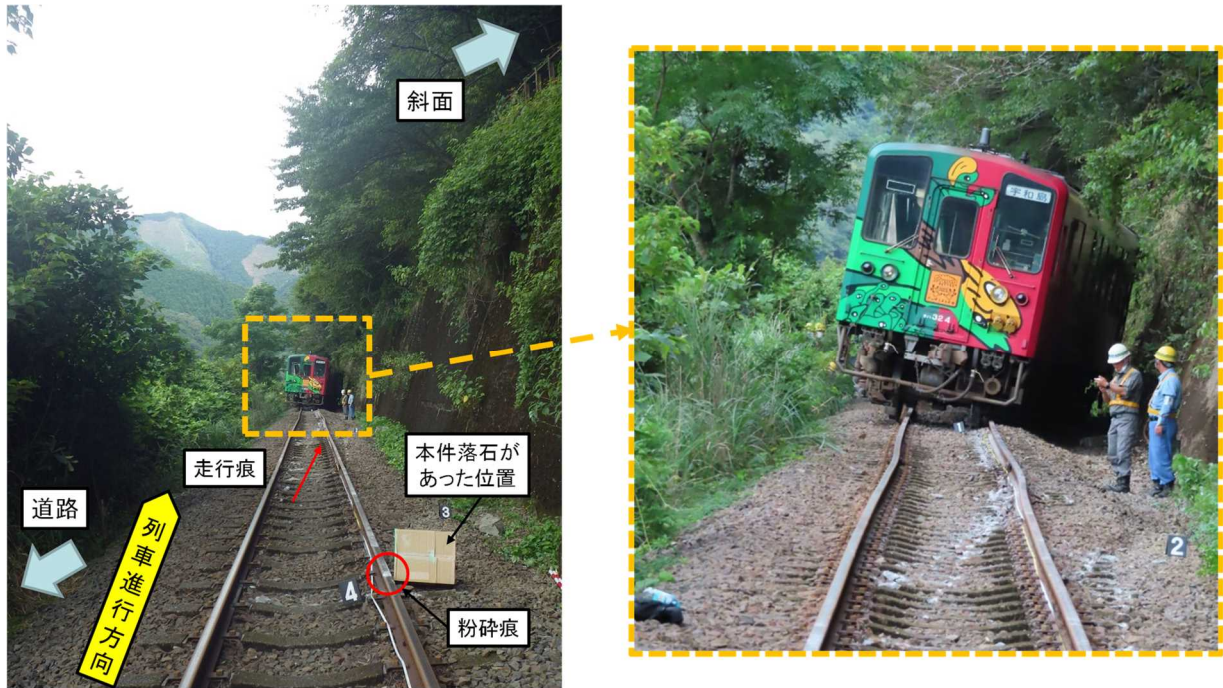
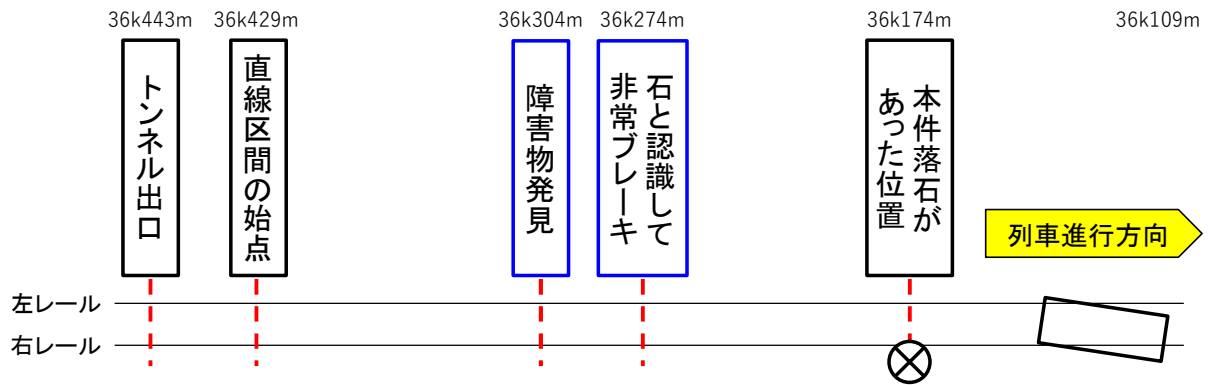
### 付図3 事故現場の状況と略図

四国旅客鉄道株式会社の窪川駅くぼかわ発宇和島駅うわじま行き1両編成（ワンマン運転）の下り第4827D列車は、令和4年8月25日（木）18時31分ごろ、半家駅はげ～江川崎駅えかわさき間の直線区間を速度約70km/hで走行中、列車の運転士が前方に約70cmの大きさの石を認め、非常ブレーキをかけたが、列車は石に衝突し、その後約65m走行して停止した。

停止後に運転士が列車を確認したところ、前台車全軸及び後台車後軸が脱線していた。

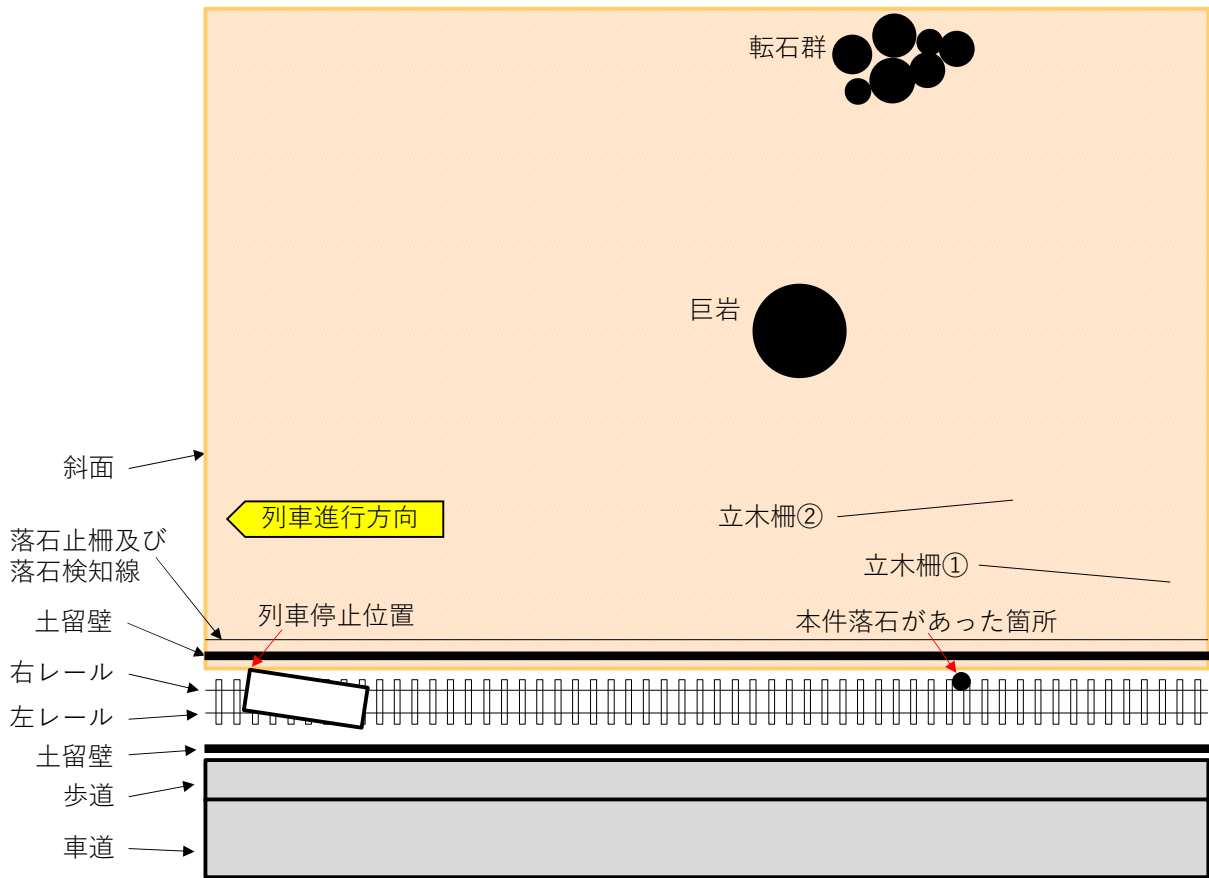
付図5 事故現場付近の略図

本事故後に同社が実施した調査によると、本件斜面の落石止柵から図 5 に示す転石群までの間に位置する複数の立木に擦過痕が認められた。これらの擦過痕のうちで最上部に位置するのは転石群のすぐ下方にある 2 本の立木であり、転石群よりも上方の斜面では擦過痕は認められなかったとのことである（図 1 1 参照）。
