鉄 道 事 故 調 査 報 告 書

II 西日本旅客鉄道株式会社 東海道線 向日町駅構内
列車脱線事故

鉄道事故調査報告書

事故種類：列車脱線事故

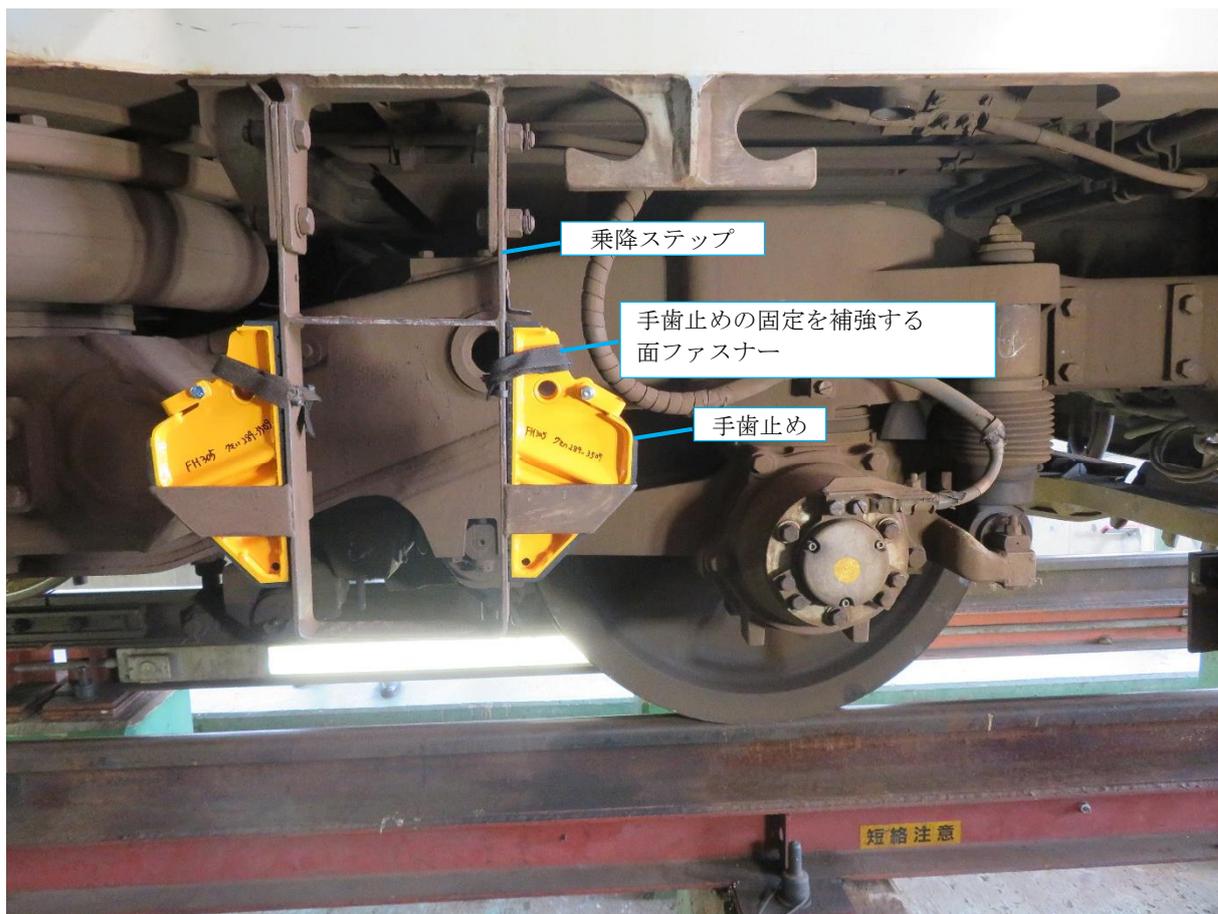
図1 手歯止めの搭載部（正規に搭載した状態。運転台がある車両の前進する方向に対して右側にある乗降ステップに設置）

本件列車は、その後特急列車として新大阪駅から福知山駅まで運行され、福知山電車区に入区した際に4両編成と3両編成の車両に分割された。3両編成の車両は、本事故の発生よりも前に倒木と接触していたため、本事故発生日の翌日の6時40分ごろに車両の側面を重点的に点検していたところ、手歯止めが搭載されていないことに気付いた。運転台が付いた車両に搭載されているべき手歯止め(図1参照)が2個ともないこと、及び手歯止めが設置されている乗降ステップに損傷や手歯止めの固定を補強している面ファスナーの破損等もないことから、人為的に外されたと判断した。

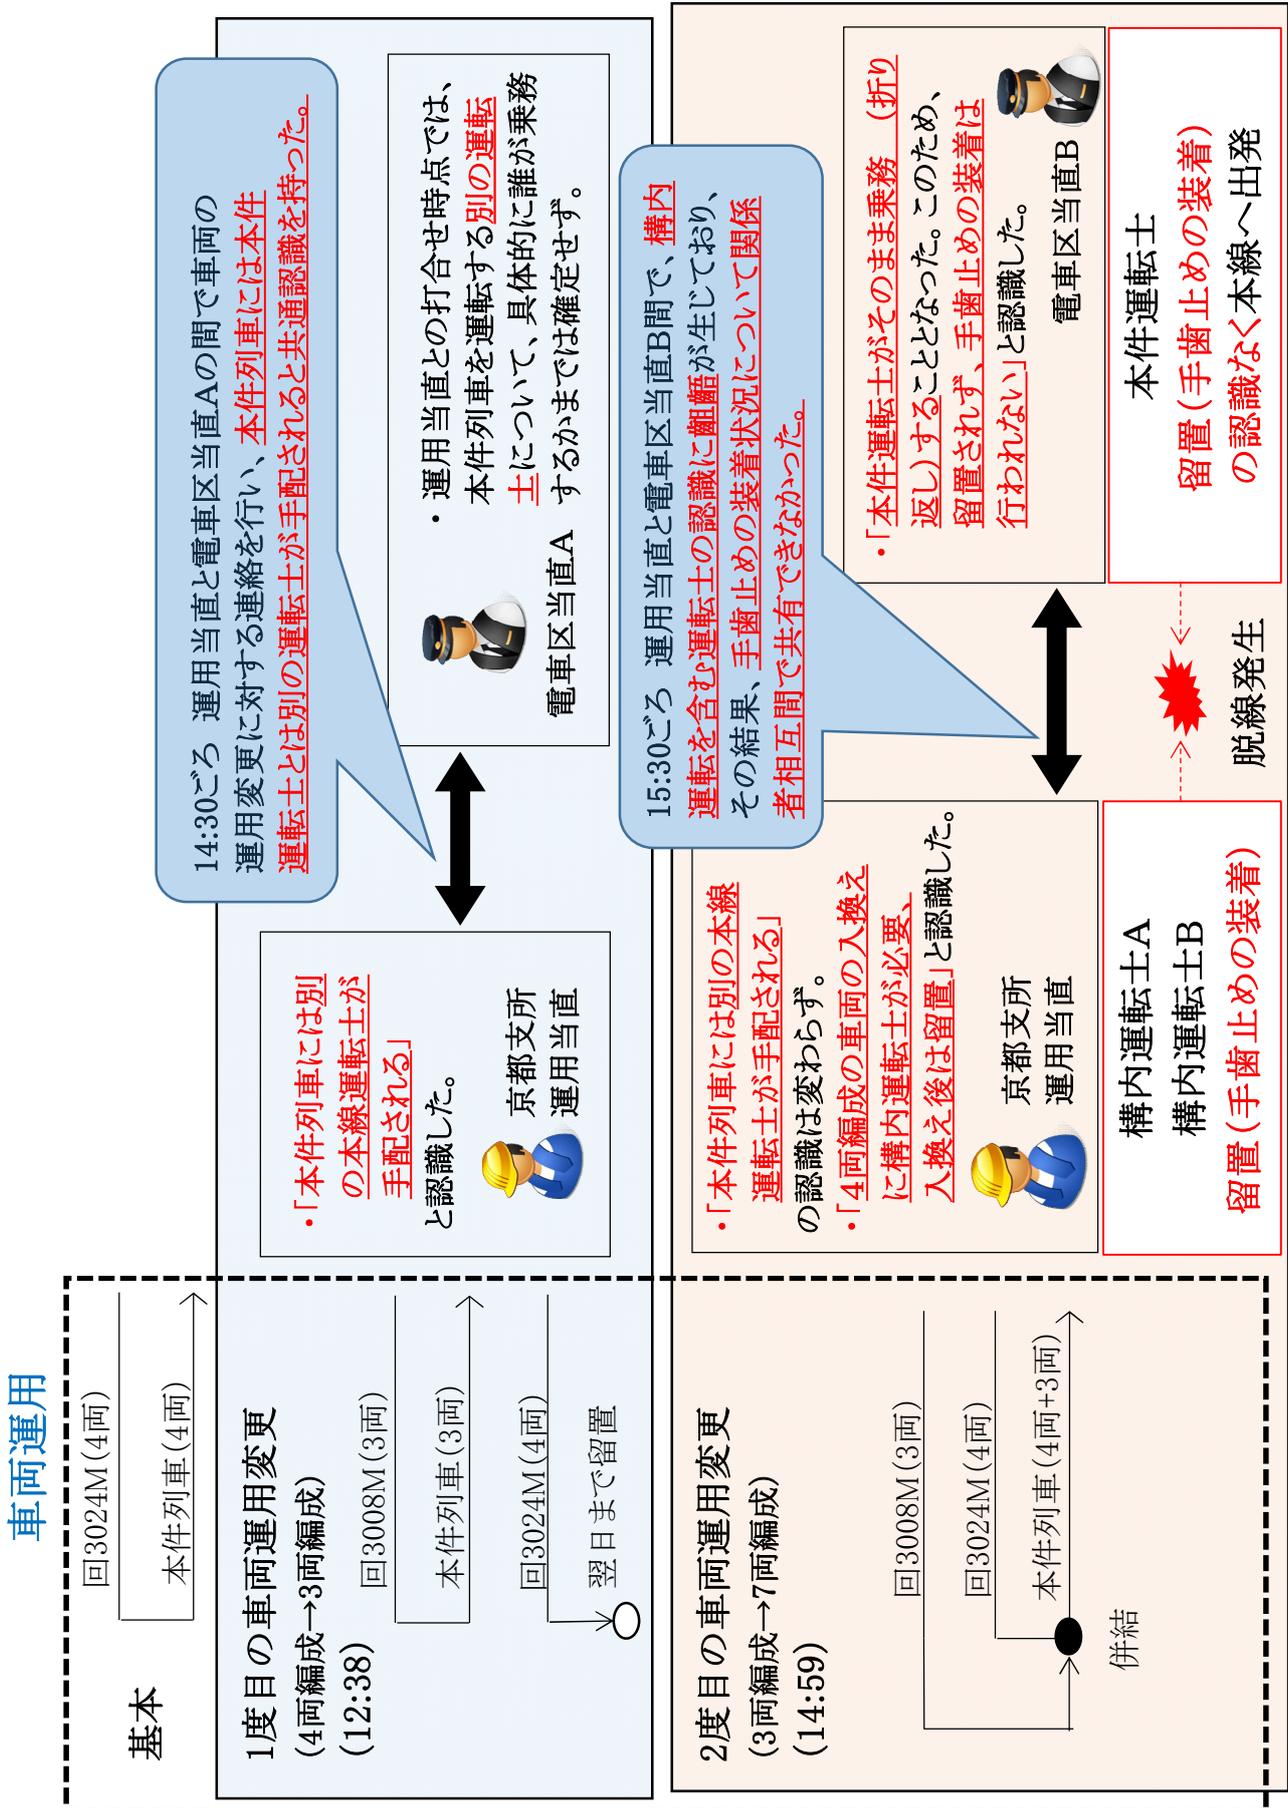
付図 1 2 運用当直と電車区当直 A 及び電車区当直 B の認識の違い

本事故は、臨時作業が発生した際の手歯止めの扱いや出区点検の実施の有無が明確でなかったことから、手歯止めが装着されたまま列車が出発したことにより発生したと考えられるため、車両や乗務員の運用変更又は臨時の構内作業を計画、実施する場合は、関係者（車両運用担当の当直と乗務員運用担当の当直）が相互に確認すべき項目を明確にし、作業内容に漏れや齟齬が生まれない仕組みを構築することが必要である。

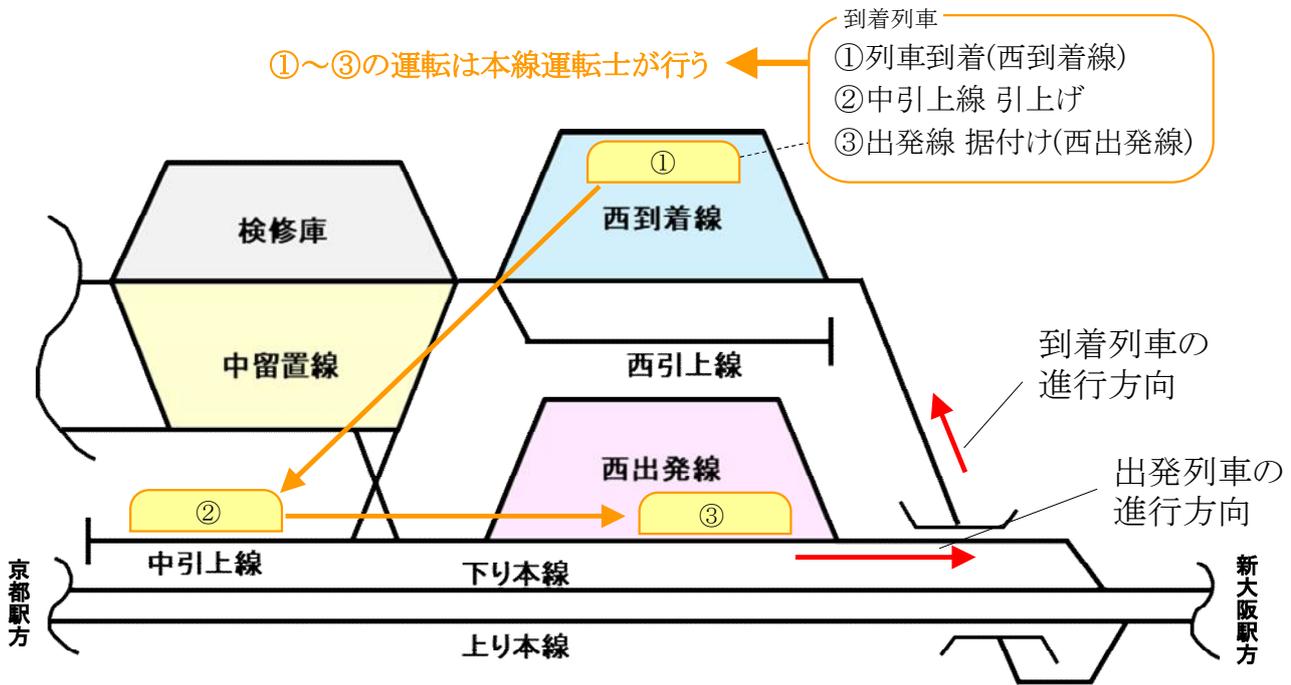
(1) 併結を行わず、入換え後に折り返し列車となる基本運用

一連の動きで手歯止めは装着されない

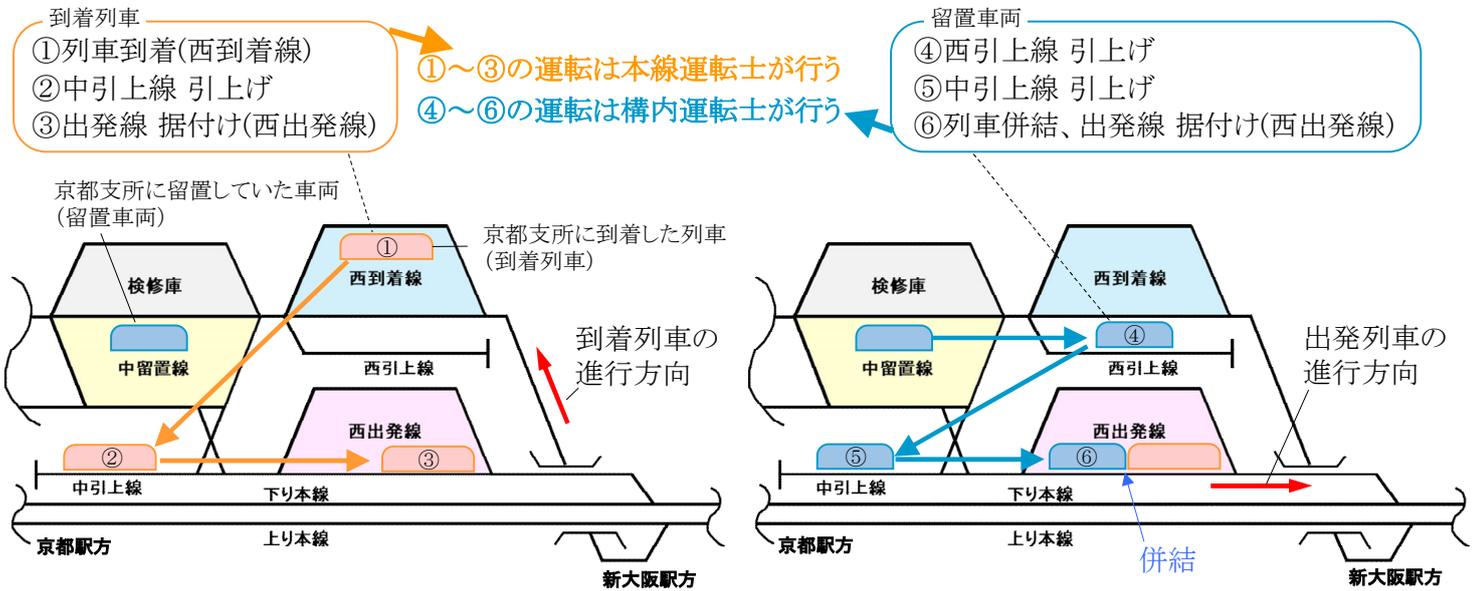
(2) 入換え後に併結を行い、折り返し列車となる基本運用

一連の動きで手歯止めは装着されない

本件運転士は、(2)の運用と同様であると考えていた。
