## 鉄道事故調査報告書

鉄道事業者名：土佐くろしお鉄道株式会社

事故種類：列車脱線事故

発生場所：高知県幡<sup>はた</sup>多郡黒潮町  
中村線 有井川<sup>ありいがわ</sup>駅～土佐白浜<sup>とさしらほま</sup>駅間（単線）  
窪川<sup>くさわ</sup>駅起点24k648m付近

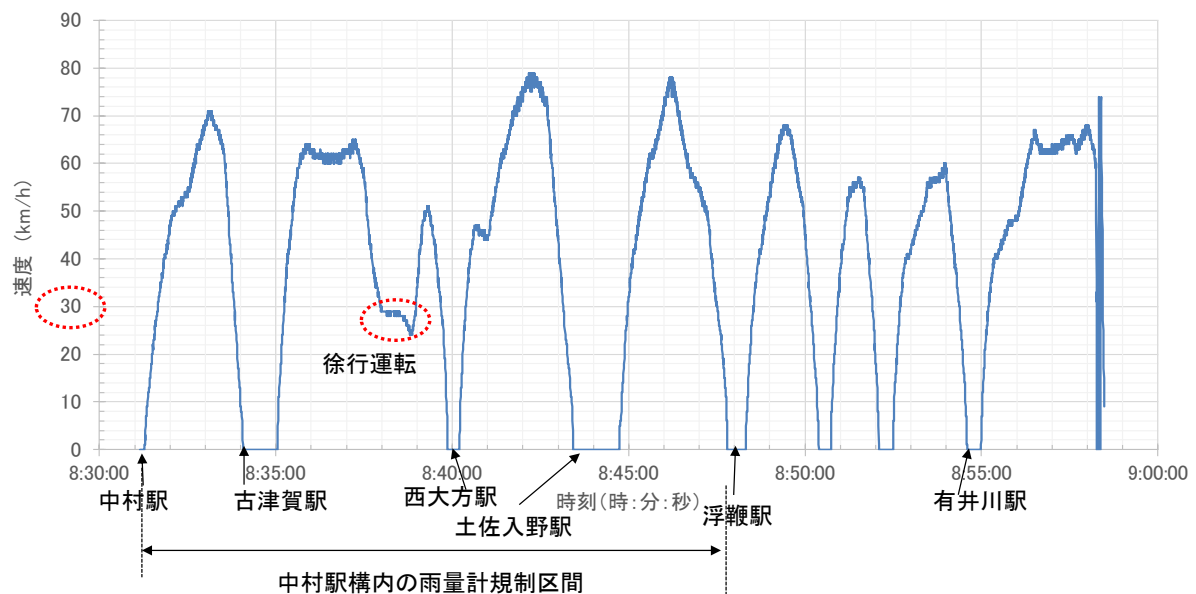
図2 本件列車の時刻と速度の関係

本件列車の中村駅出発後の時刻と速度の関係を、図2に示す。古津賀駅<sup>こつかにしのおがた</sup>から西大方駅の間で30km/h以下で走行している区間が認められた。(表6 雨量規制に関する情報 参照)

- (1) 2.1.2の図2に示すように、西大方駅～土佐入野駅間では30km/h以下の速度で走行したことが認められないこと、
- (2) 2.1.1(1)に記述したように本件運転士は、中村駅を出発した後、徐行する

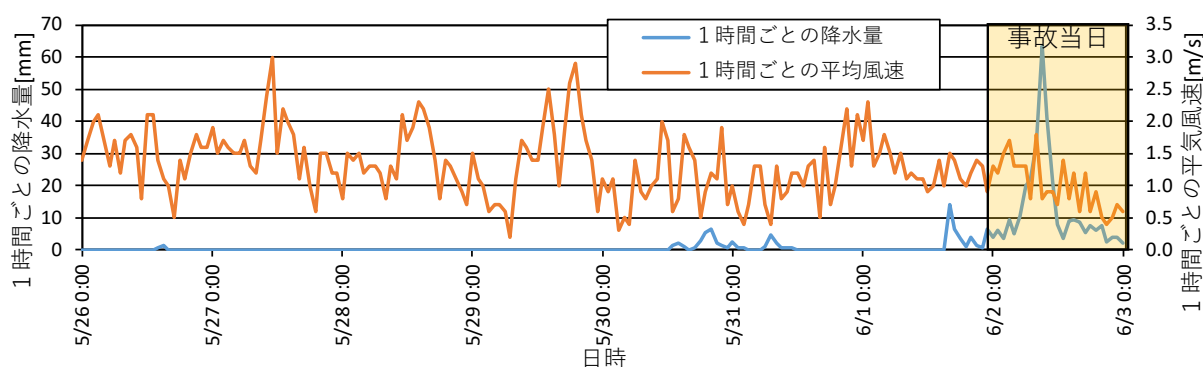
図16 事故発生前直近1週間の佐賀地域気象観測所の記録

中村線の沿線にある気象庁の佐賀地域気象観測所の記録によると、本事故発生当日の降水量は313.0mm、最大風速は2.4m/sであった。また、3.1.2に後述する事故発生時刻08時58分の直近の時間である、8時から9時までの間は急激な降水量の増加が認められ、1時間降水量は63.5mmであった。また、本事故発生当日の9時の気温は21.4℃、風向・風速は西北西0.8m/sであった。図16に、事故発生前直近1週間の、1時間ごとの降水量及び平均風速を示す。

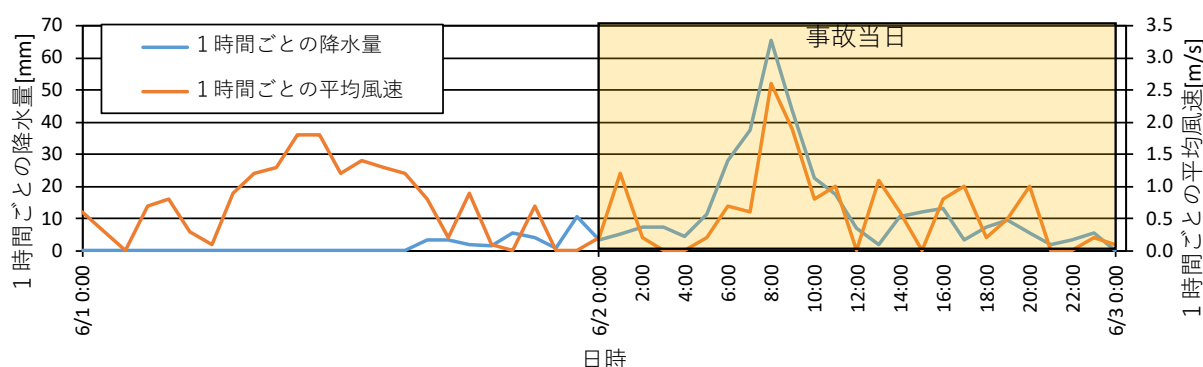
図17 事故発生当日と前日の中村地域気象観測所の記録

また、図17に示す気象庁の中村地域気象観測所の記録によると、1時間ごとの降水量は7時から8時までの1時間降水量は65.5mmであり、8時から9時までの1時間降水量は43.5mmであった。このことから、本件列車の出発予定時刻の08時00分ごろは中村駅周辺の降水量が多かったと認められる。

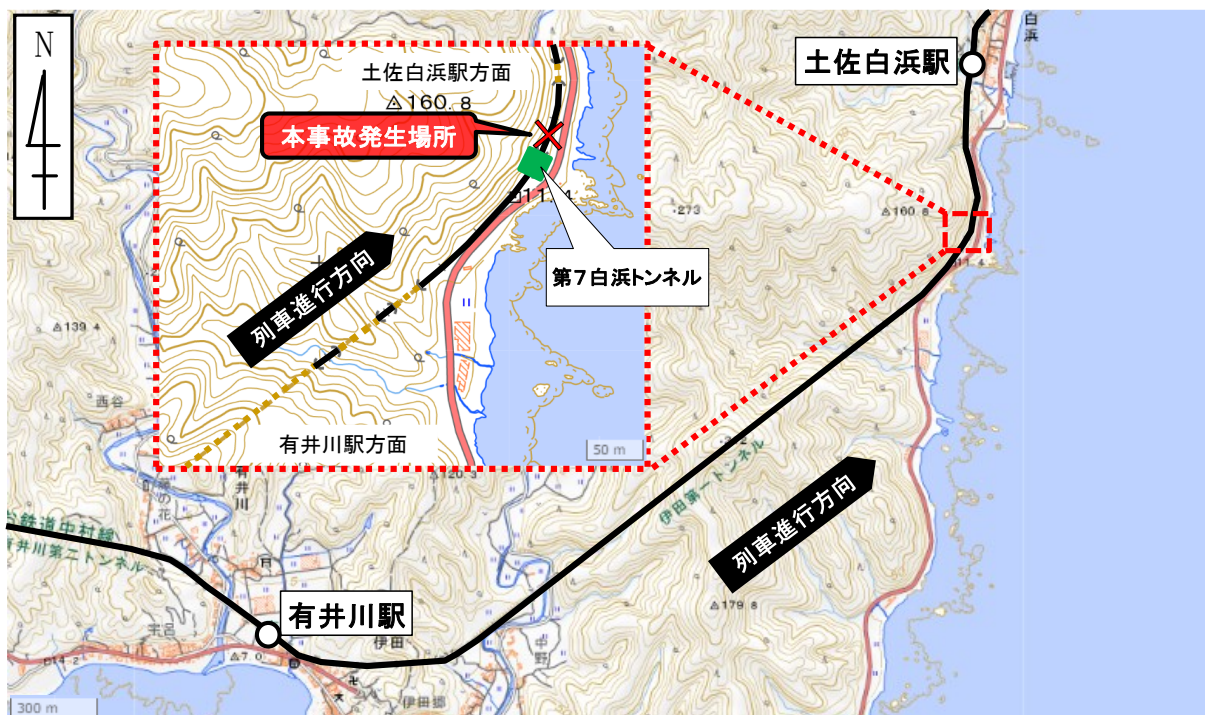
付図4 脱線事故現場の概況

本件列車は、その先頭が24k601m付近に停止し、車両は前台車が左に旋回し、第1軸が左側に、第2軸が右側に脱線していた。

本件斜面には、幅約2.5m、高さ約3mの崩壊した箇所(以下「崩壊箇所」という。)があった。崩壊した土砂等が、24k650m付近を中心に、レール長手方向に約10mの範囲にわたって流入していた。流入箇所は、まくらぎ方向に最大で約6mの範囲に広がっており、レール頭頂面を覆っている状態であった。また、事故現場付近の線路脇には排水設備として溜升<sup>ためます</sup>と暗渠<sup>あんきょ</sup>があり、降雨時に沢に集まった雨水を線路に流入させない構造になっているが、転石及び土砂等が溜升に流れ込み、暗渠への流路が塞がれた状態となっていた。同社によると、溜升に流れ込んだ土砂等を含めて、鉄道用地内に流入した土砂等の堆積は約78m<sup>3</sup>とのことであった。

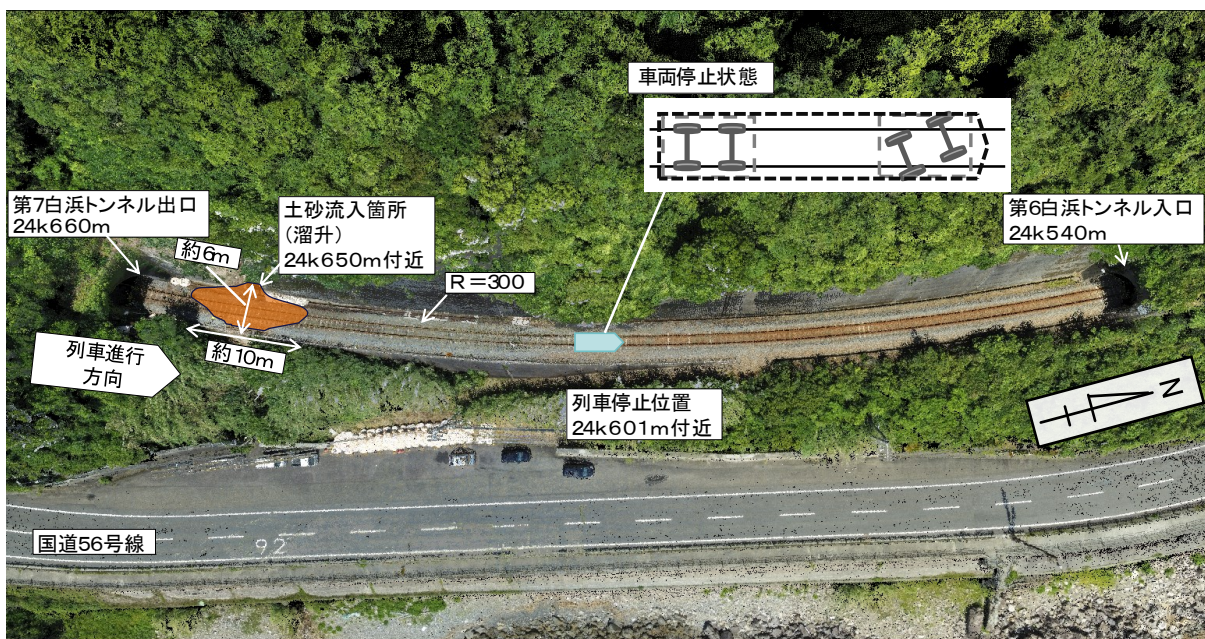
付図5 事故現場付近の状況 その1

なお、列車停止後にノッチを投入したかどうかについては覚えていない。  
(図1 関係者の相関図、図3 本件トンネル内から見た列車進行方向の見通し状況、付図4 脱線事故現場の概況、付図5 事故現場付近の状況 その1、付図6 事故現場付近の状況 その2、付図7 事故現場付近の状況 その3、付図8 土砂の流入状況（事故当日）、付図9 土砂の流入状況（事故翌日） 参照)
