鉄道事故調査報告書

鉄道事業者名：九州旅客鉄道株式会社

事故種類：踏切障害事故

関田踏切道（第4種踏切道：踏切遮断機及び踏切警報機なし）

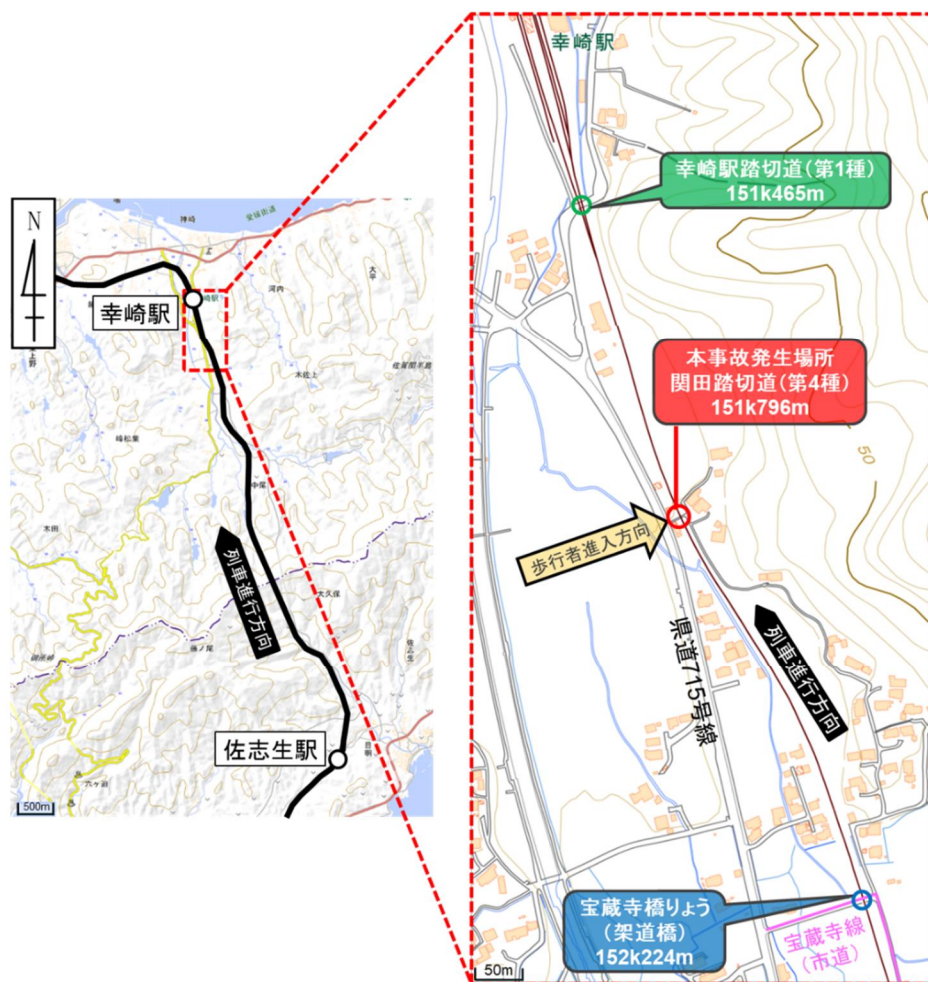
図2 本事故発生場所の周辺図

また、図2に示すように線路の西側に一般県道木田神崎線(以下「県道715号線」という。)が並行している。本件踏切の東側には数軒の民家があり、民家から続いている本件里道は本件踏切の約15m西側で県道715号線と接続している。

なお、本件踏切の幸崎駅方約331mには幸崎駅踏切道(第1種踏切道、151k465m)があるが、線路の東側では本件踏切と道路が繋がっていない。また、本件踏切の佐志生駅方約428mでは宝蔵寺橋りょう(架道橋、152k224m)があり、線路の下を大分市道である宝蔵寺線が通り、線路の西側で県道715号線と接続している。
