鉄道事故調査報告書

事故種類：踏切障害事故

平内2踏切道（第4種踏切道：踏切遮断機及び踏切警報機なし）

令和6年10月15日

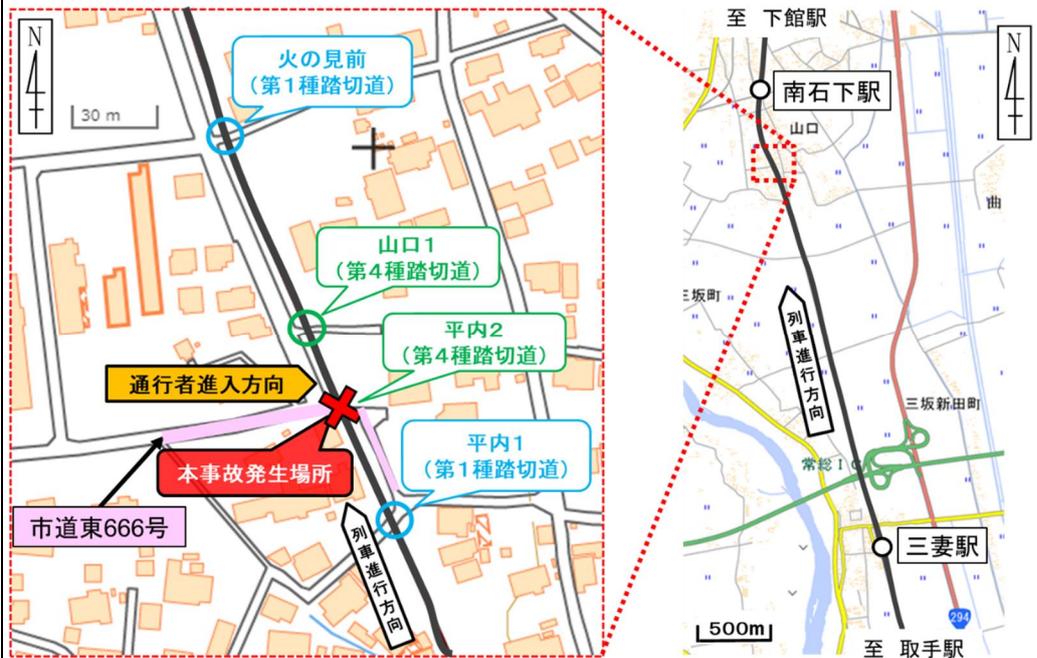
図2 本事故現場周辺図

なお、本件踏切に接続する道路は、常総市が管理する市道東666号（以下「本件市道」という。）である。図2に示したように、本件市道は起点（平内1踏切道付近）より本件踏切付近までは線路に並行するおおむね南北方向の道路であるが、本件踏切東側（本件通行者進出側）で向きを変え、終点（本件踏切の西80m付近）までは線路を横断するおおむね東西方向の道路となる。周辺状況を図3に示す。
