鉄道事故調査報告書

事故種類：列車脱線事故（踏切障害に伴うもの）

飯田線 豊川駅構内

鈴与踏切道（第1種踏切道：踏切遮断機及び踏切警報機あり）

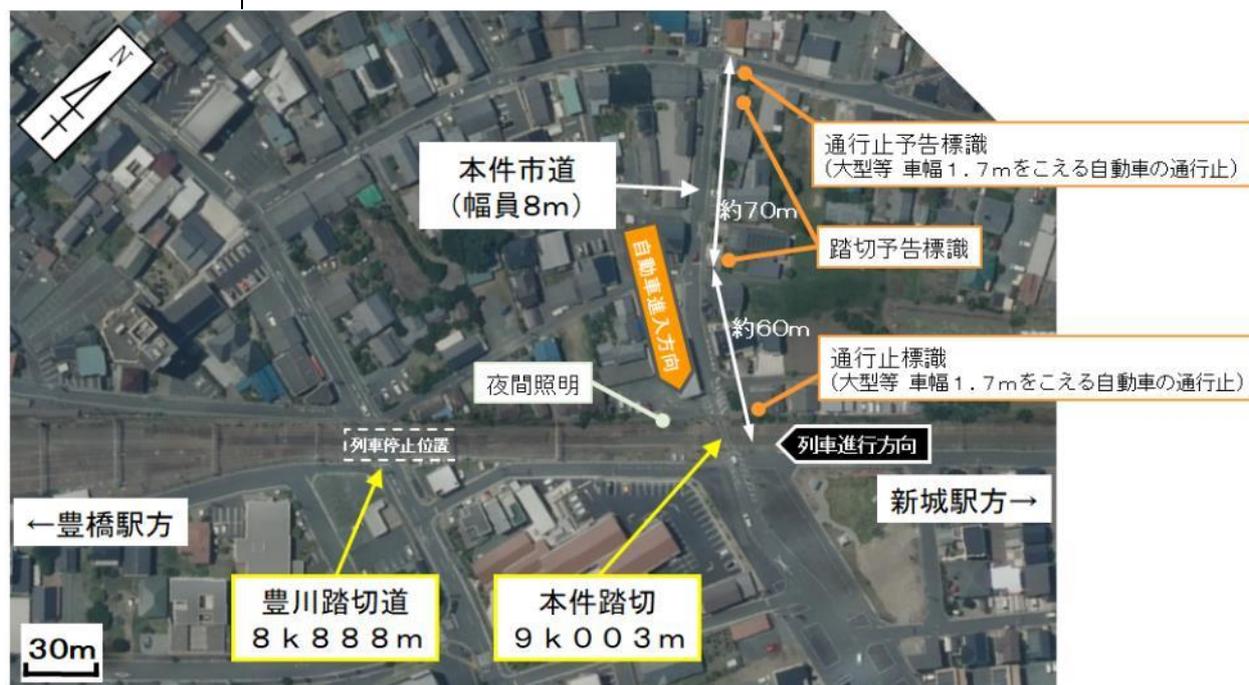
図3 本件踏切及び周辺の状況

本件踏切と接続する道路は、豊川市（以下「同市」という。）が管理する市道豊川仲3号線（以下「本件市道」という。）である。同市によると、本件市道は道路幅員が2.0～9.3mの1車線道路で、本件踏切付近の導流帯の路面表示により、本件市道の幅員が本件踏切（幅員1.9m）に向かって減少することが示されている。

また、本件踏切には車両通行止の規制標識と車幅1.7mを超える車両を通行止の対象とする補助標識が設置されている。
