鉄道事故調査報告書

鉄道事業者名：弘南鉄道株式会社

事故種類：列車脱線事故

発生日時：令和5年8月6日 11時31分ごろ

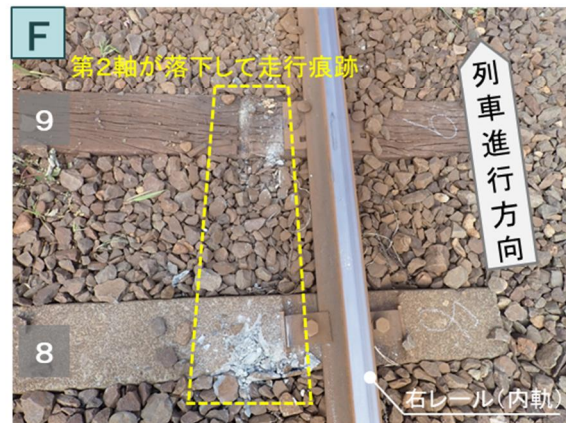
付図5 脱線の痕跡

- (3) 0 k 5 2 9 m付近から列車が停止した0 k 5 7 7 mまでの左レール（外軌）の軌間外には、左車輪が軌間外に落下して車輪のフランジがまくらぎ及びレール締結装置の上を走行したと見られる痕跡及び損傷があった。また、同区間の軌間内には、右車輪が落下して車輪のフランジがまくらぎ及びレール締結装置の上を走行したと見られる痕跡及び損傷があった。

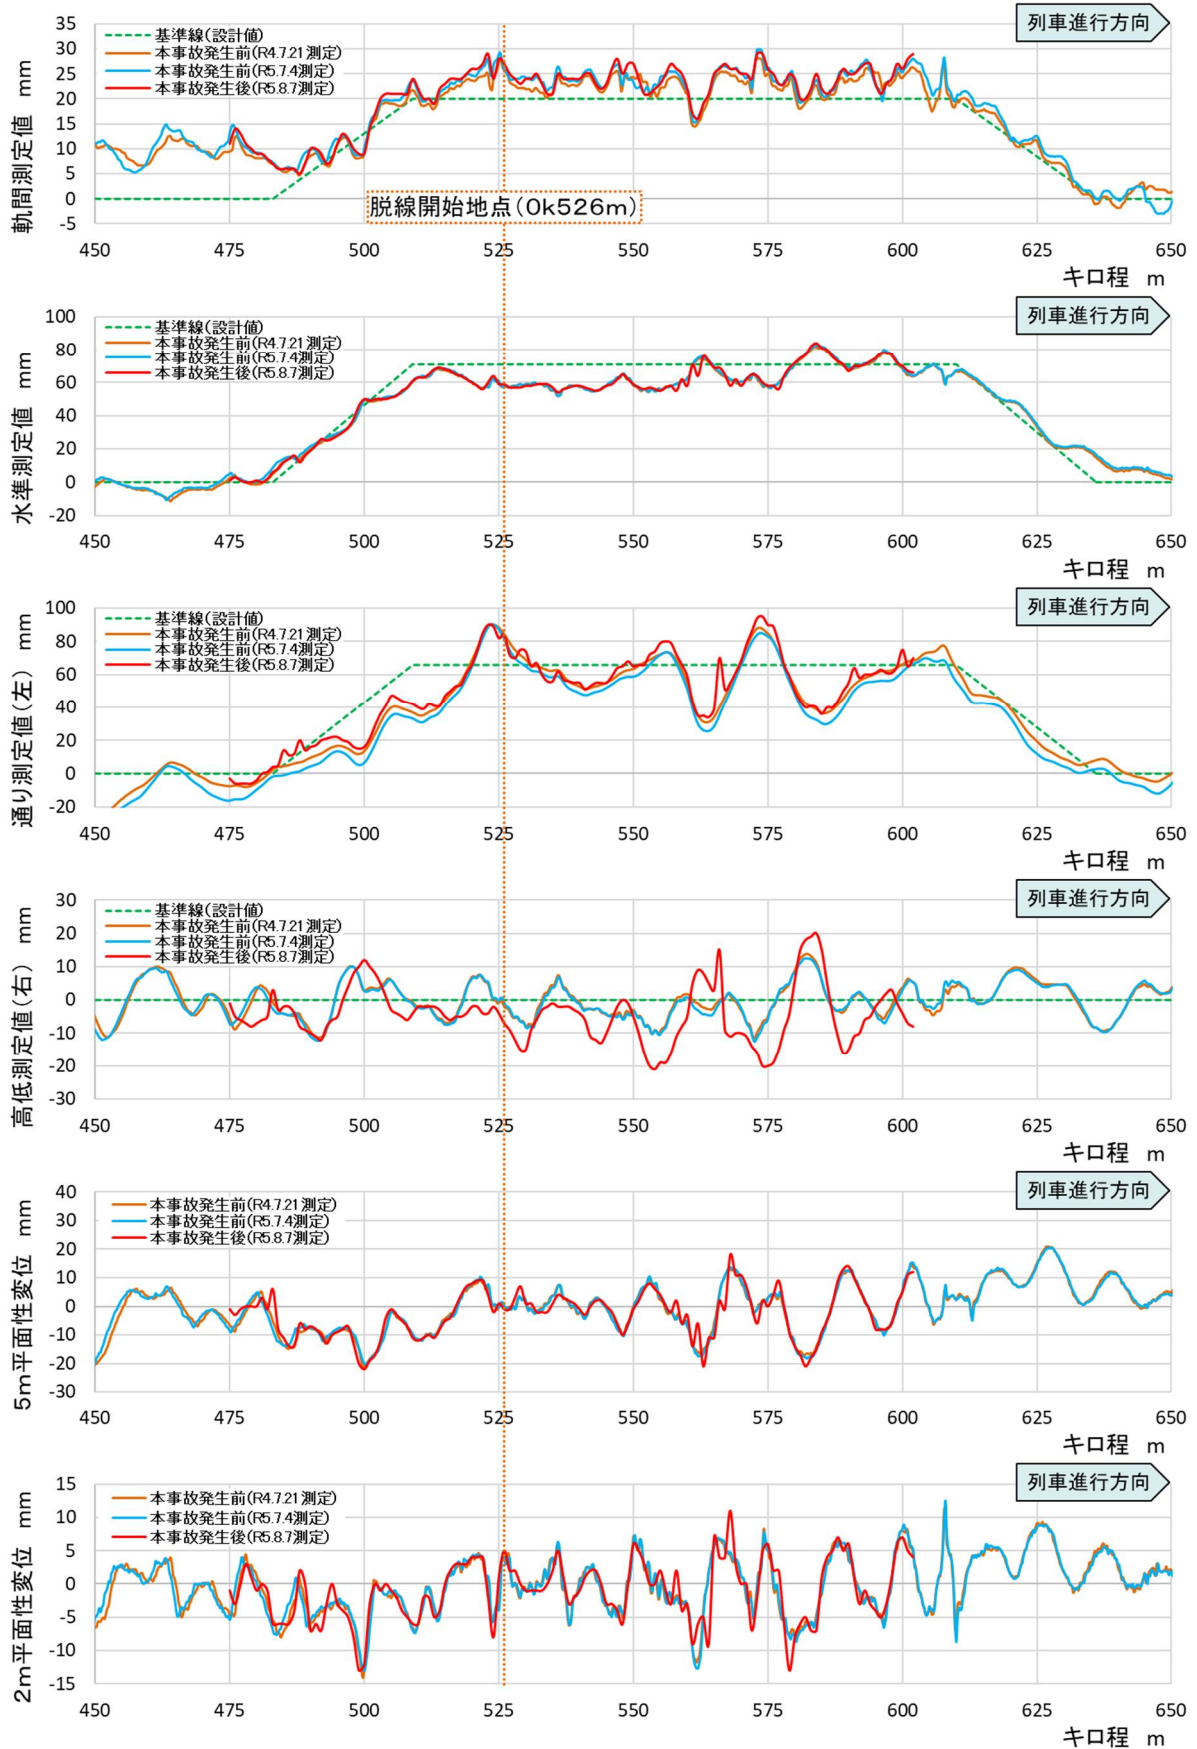
付図6 事故現場付近の軌道変位等の状況

外軌側の横圧及びアタック角が増加したことについては、車輪がレールに乗り上がった地点付近に大きな通り変位が存在したことが影響したと考えられる。

大きな通り変位が存在したことについては、通り変位の算出方法として基準線の設定に設計値を用いていたため、実際の曲線線形に対応した通り変位が把握できていなかったこと、通り変位の補修効果が少なかったことにより、必要な軌道の補修ができていなかったことが関与しているものと考えられる。
