鉄道事故調査報告書

鉄道事業者名：富山地方鉄道株式会社

事故種類：鉄道人身障害事故

本線 えっちゅうさんごう 越中三郷駅～えっちゅうえぼら 越中荏原駅間（単線）
でんてつとやま 電鉄富山駅起点6k086m付近

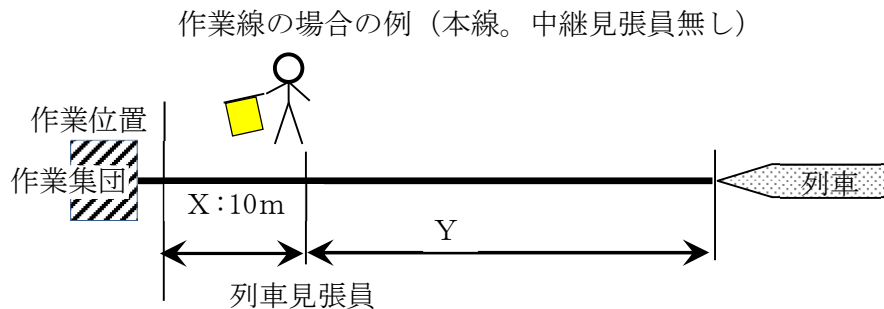
図8 列車見張員と列車を見通すために必要な距離の関係

「触車事故防止要領」では、線路内で作業を行う場合には、列車等の接近を監視するため、列車見張員及び必要により中継見張員を配置することと定められ、列車見張員及び中継見張員は見張りに専念することが定められている。これによると、本件事故が発生した場所の列車見張員の具体的な配置位置については、保線作業を行っていた箇所から列車が進行してくる方向へ約10m離れた位置に列車見張員を配置し、その前方に列車の見通し距離が500m以上確保できる位置に中継見張員を配置することとなる。(図8及び図9 参照) なお、同社によると、列車見張員の立哨位置を、作業を行っている箇所から10m離れた位置に指定する理由は、これ以上近づくと作業音に紛れて列車からの合図等が聞こえないことが懸念されるため、とのことであった。(附属資料1 参照)

本線の場合 $X + Y \geq 500\text{m}$ の見通し距離が確保できる
 (備考) X = 列車見張員が作業集団から10m離れた位置
 Y = 列車見張員から列車を見通せる範囲

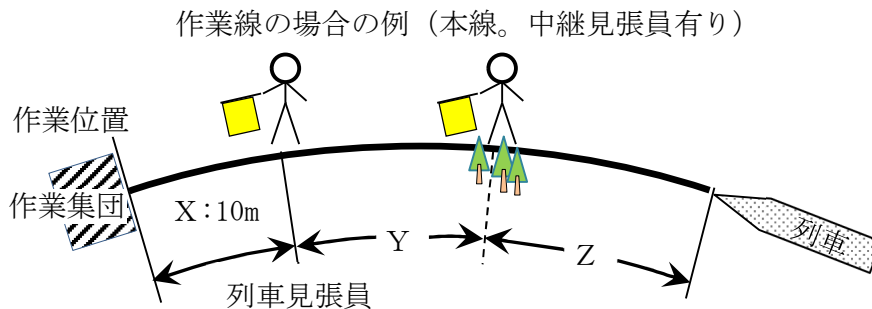
図9 中継見張員を配置し、列車を見通すために必要な距離

本線の場合 $X + Y + Z \geq 500\text{m}$ の見通し距離が確保できる
 (備考) X = 列車見張員が作業集団から10m離れた位置
 Y = 列車見張員から中継見張員を見通せる範囲
 Z = 中継見張員から列車を見通せる範囲

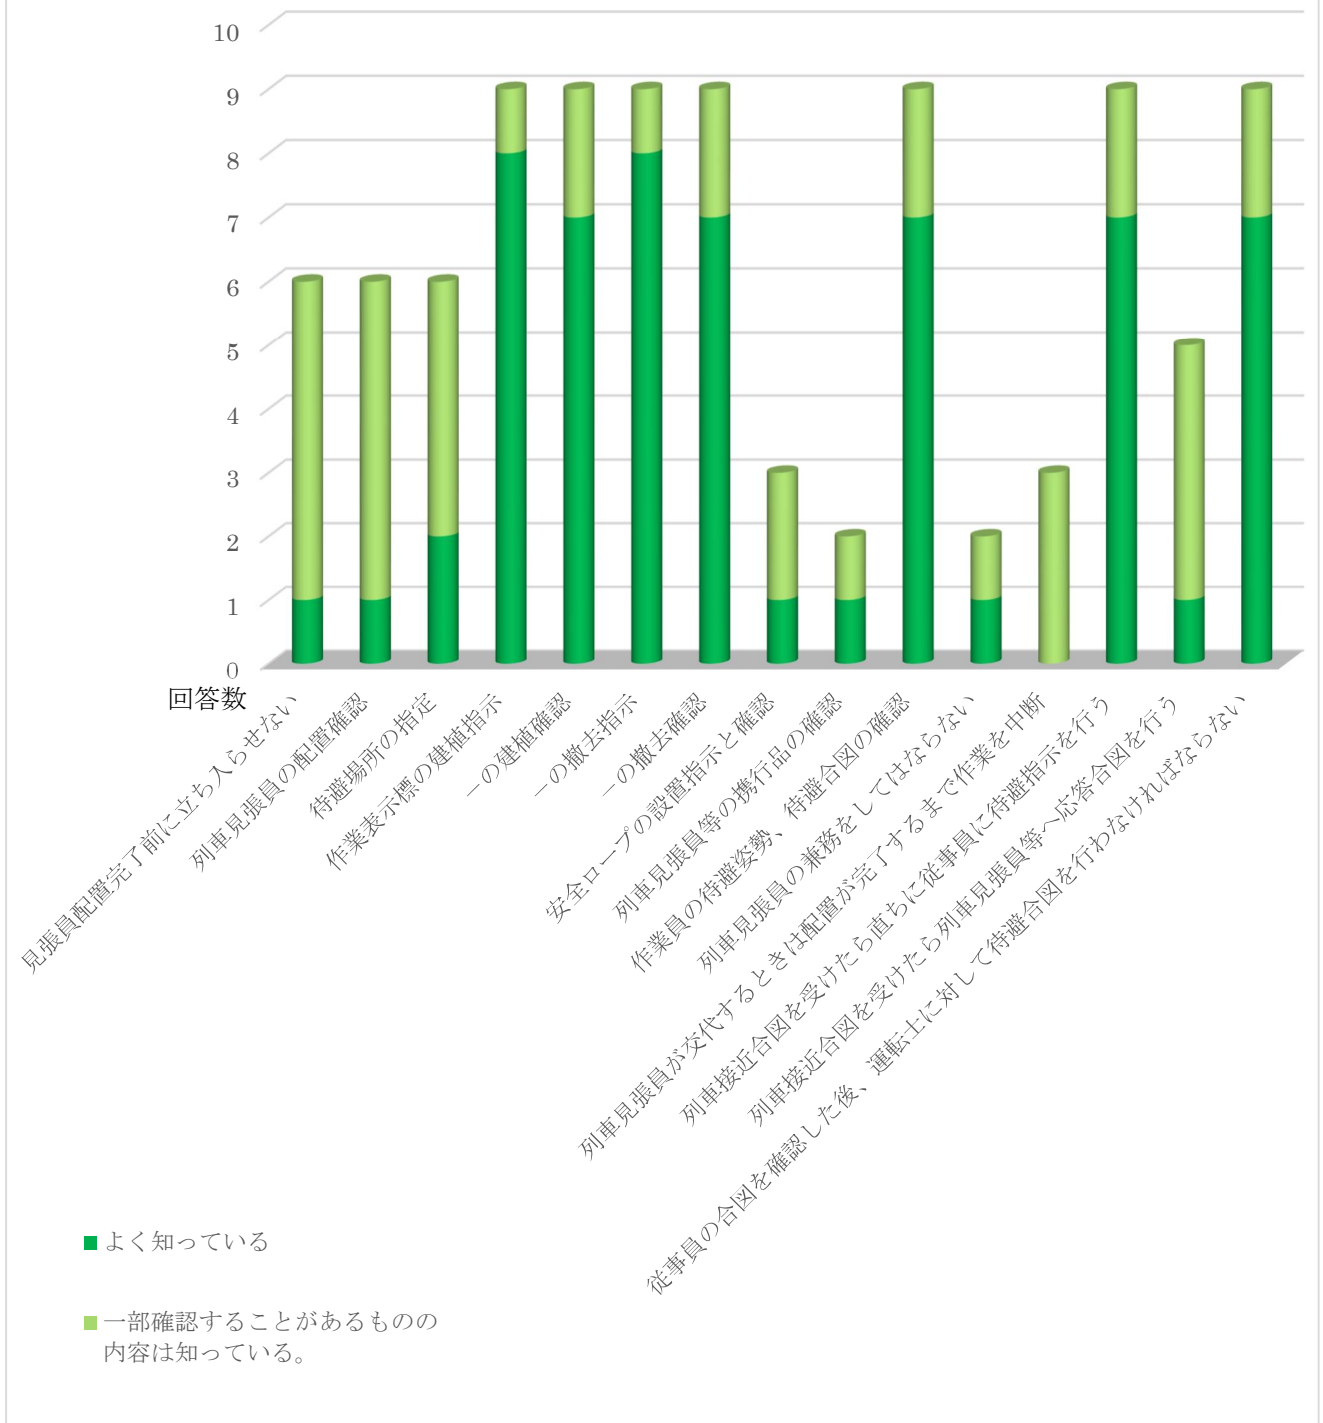
付図5 「触車事故防止要領」の熟知の度合い(6)

本事故時チーフ、リーダーの作業責任者経験者のうち作業責任者の規定の知悉状況
(計10名)

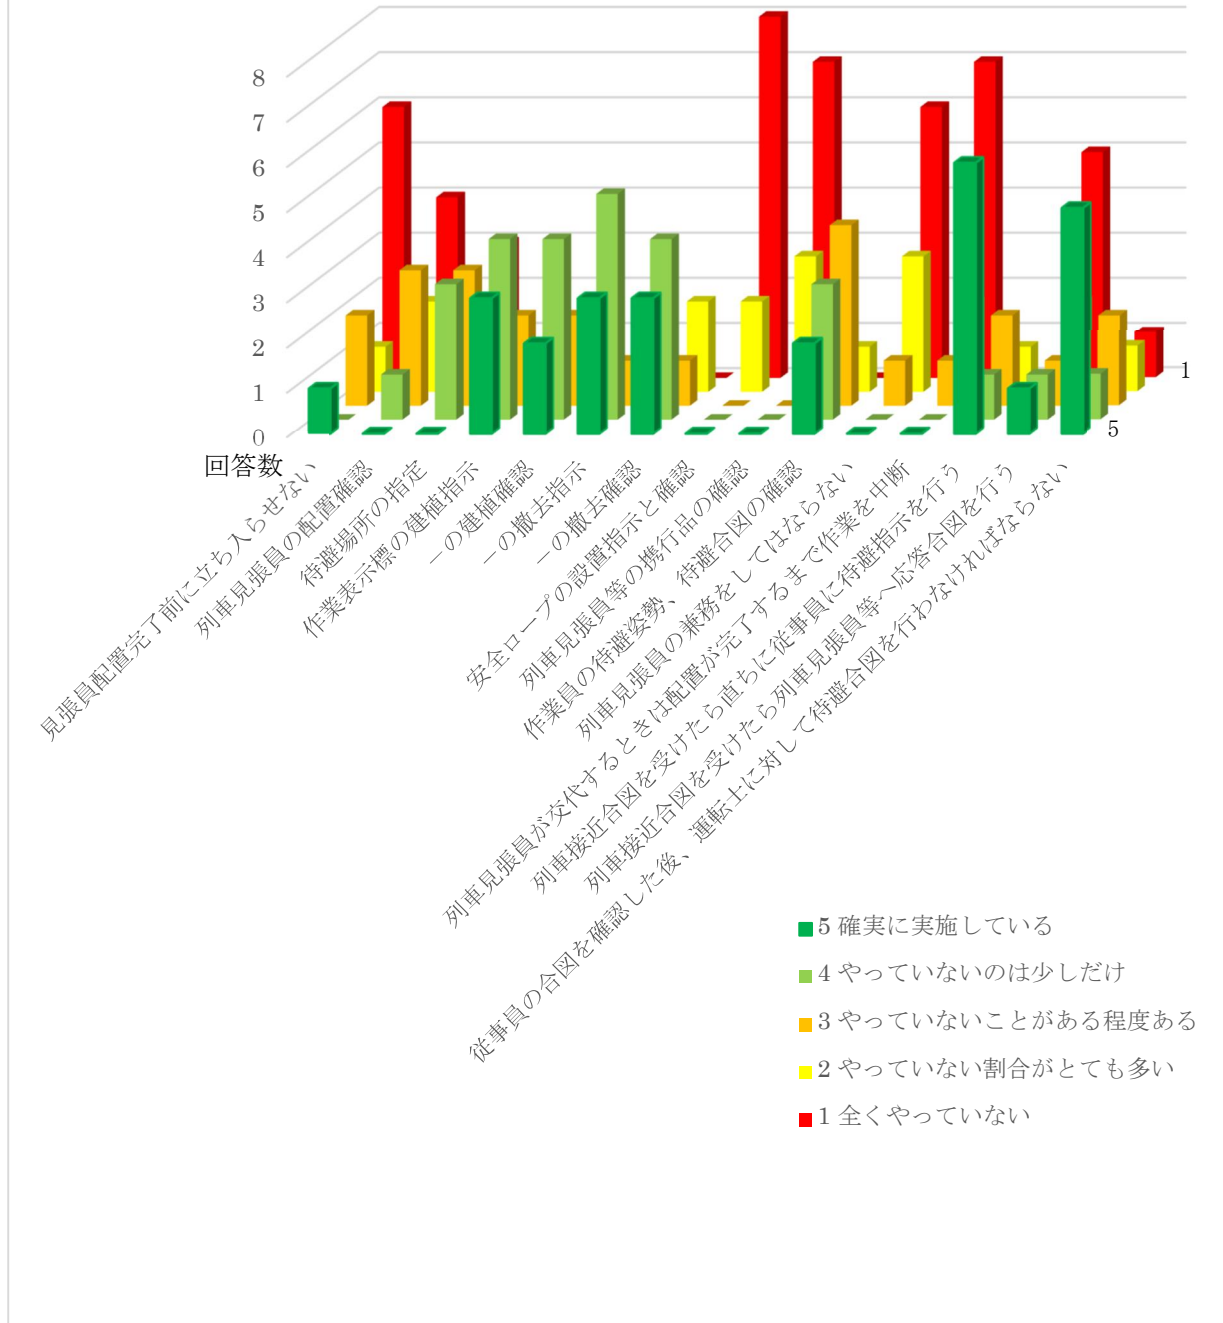
付図5 「触車事故防止要領」の熟知の度合い(7)

本事故時チーフ、リーダーの作業責任者経験者（10名）の作業責任者の触車事故防止要領の遵守状況
1から5の5段階評価。1は全くやっていない
