# 鉄道事故調査報告書

鉄道事業者名：西日本旅客鉄道株式会社

事故種類：鉄道人身障害事故

発生日時：令和5年12月5日 02時22分ごろ

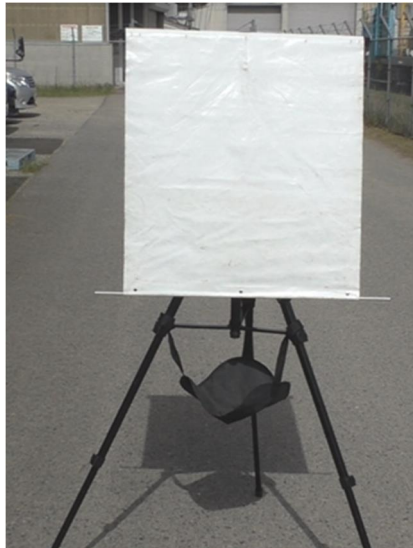
図1 停止表示標の白色布

同停止手配員の体の一部が車両限界を支障していたことについては、同停止手配員が、停止表示標の白色布（待避完了を表す）について、赤色布（作業中を表す）と同じように、同列車運転士への掲出及び視認性が必要であると認識していた可能性があり、線路側に近づいて停止表示標の視認性を確保しようとした可能性及び、夜間で周辺が暗かったことから同列車の外形が触車の直前まで見えていなかった可能性が考えられるが、同停止手配員が死亡していることから、同停止手配員が同列車と接触した理由を明らかにすることはできなかった。

- ③ 停止表示標の白色布は、運転士に掲出するものではないことを停止手配員に認識させるため、停止表示標をＬＥＤ：Light Emitting Diode（発光ダイオード）型の物に変更し、作業中は赤色に点滅、待避完了時には消灯させることとした。

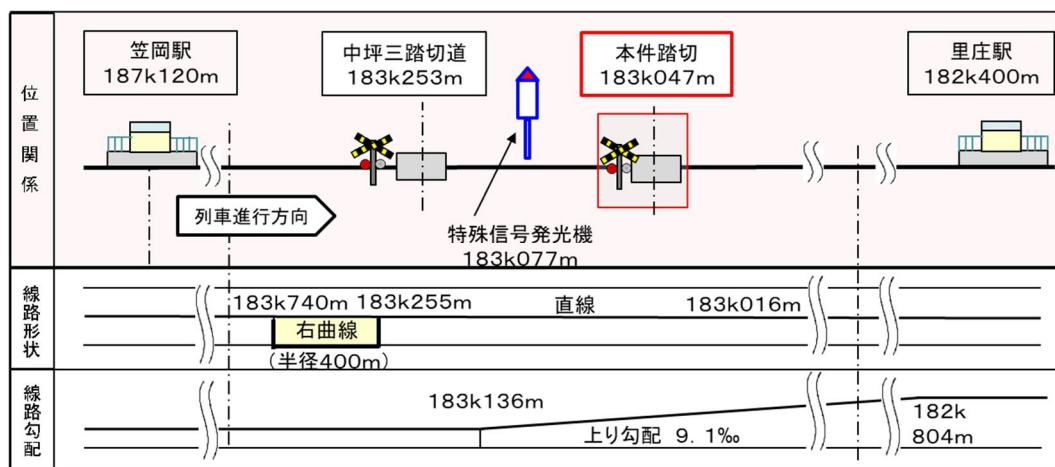
図3 事故発生場所付近の線形等

- ① 事故発生場所付近の山陽線上り線の線形は、183k740m～183k255mまでは半径400mの右曲線、183k255m～183k016mまでは直線である。
- ② 事故発生場所付近の山陽線上り線の勾配は、183k136m～182k804mまでが、9.1‰の上り勾配となっている。
- ③ 事故発生場所付近には、183k047mに本件踏切があり、上り線の左側183k077mに特殊信号発光機が設置されている。
- ④ 本件踏切から206m笠岡駅方の183k253mの位置には、中坪三踏切道がある。

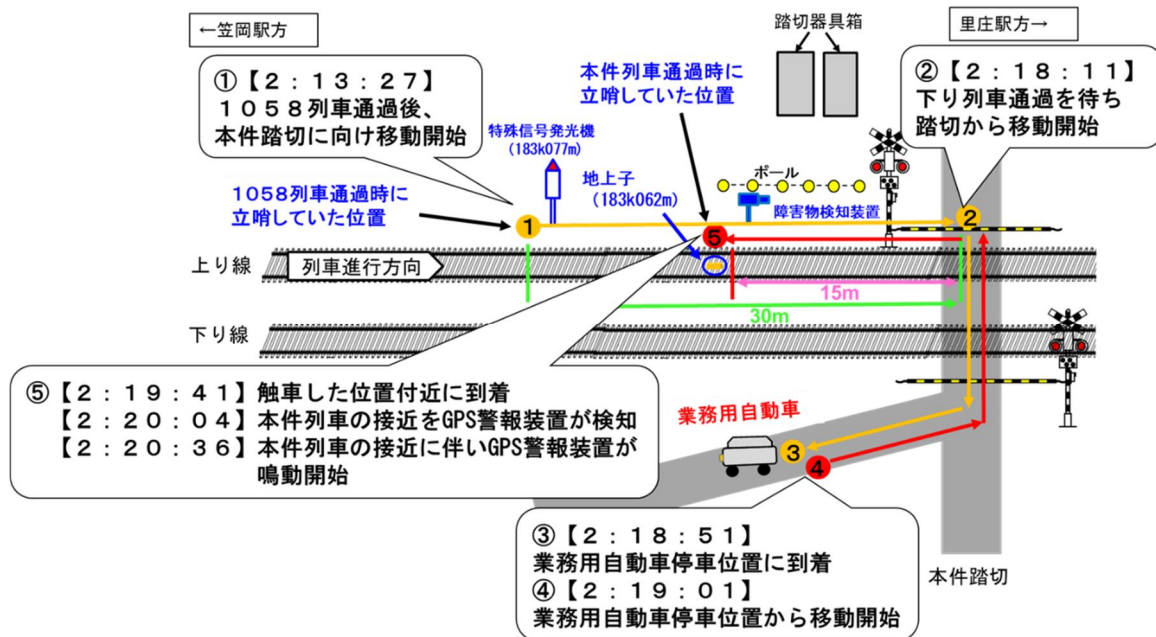
図10 1058列車通過後の本件停止手配員の行動履歴

1058列車及び本件列車の映像記録装置の映像と同社から提出されたGPS警報装置の動作記録をまとめた本件停止手配員の行動履歴を図10に示す。

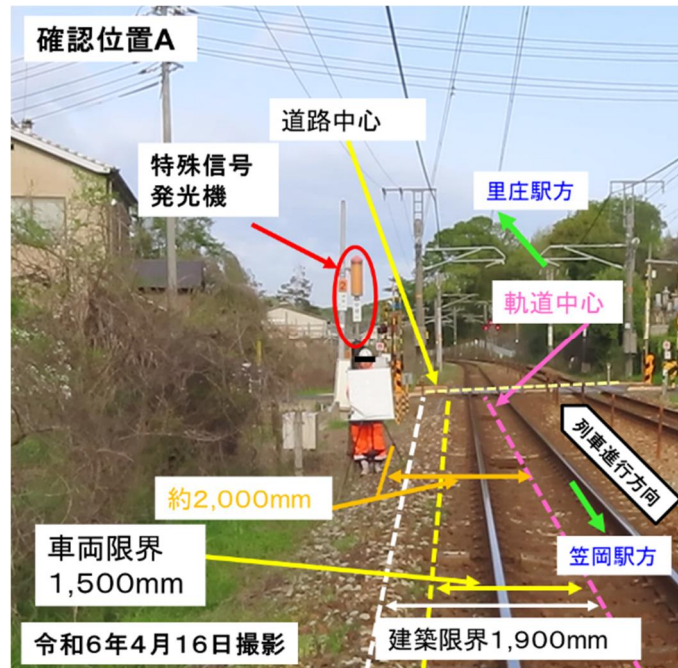
図21 (a) 確認位置A (詳細)

本件停止手配員が1058列車の通過時に立哨していた位置は、本件踏切から約30m笠岡駅方に設置されている特殊信号発光機付近の183k077mの位置であり、軌道中心からの距離は1058列車通過時に本件停止手配員が触車していないことから、建築限界を支障していない位置として、軌道中心から確認者の左足が約2mの位置（以下「確認位置A」という。）と仮定した。（図21 参照）

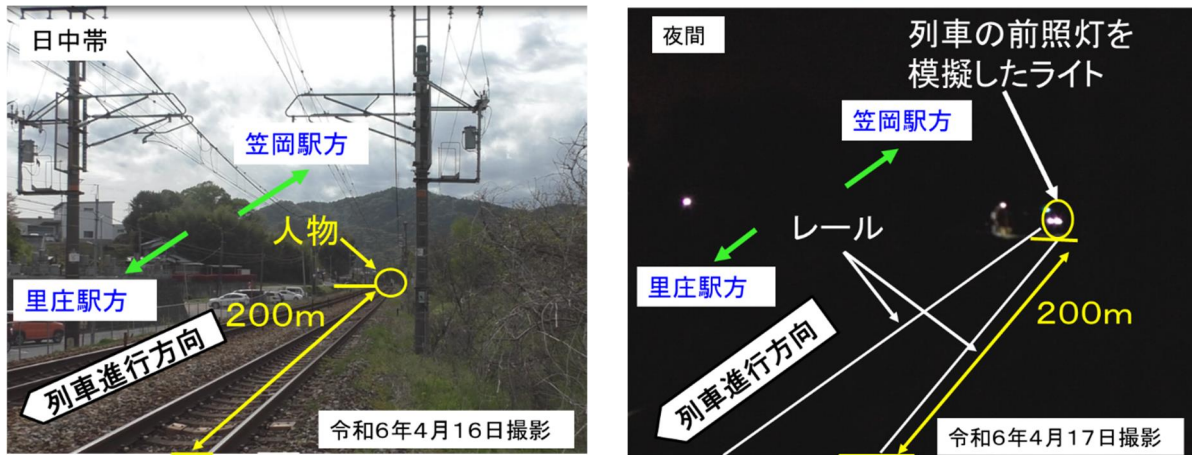
図 2 2 確認位置 A からの列車の見通し状況

日中帯及び夜間において、確認位置Aからの列車の見通しを確認したところ、確認者からの視界を遮るものはなく、停止手配員視認距離である200m以上先まで視認することができた。（図22 参照）

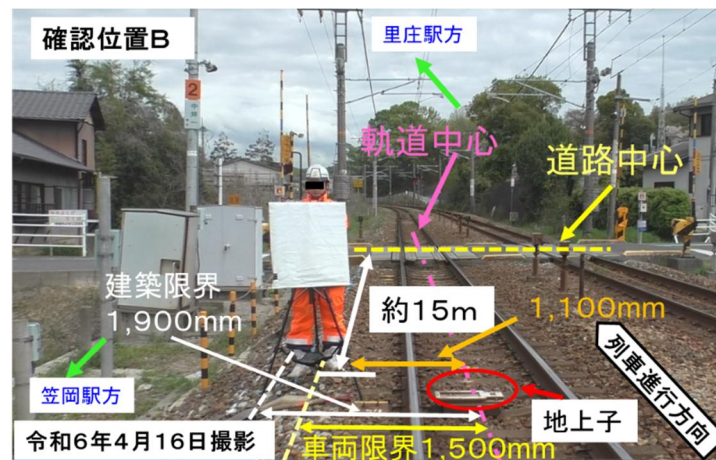
図 2 3 (a) 確認位置 B（詳細）

本件停止手配員が触車した際に立哨していた位置は、本件踏切から約 15 m 笠岡駅方の地上子（183 k 062 m）付近であり、軌道中心からの距離は、建築限界及び車両限界を支障した位置として、軌道中心から確認者の左足が約 1,100 mm の位置（以下「確認位置 B」という。）と仮定した。（図 2 3 参照）

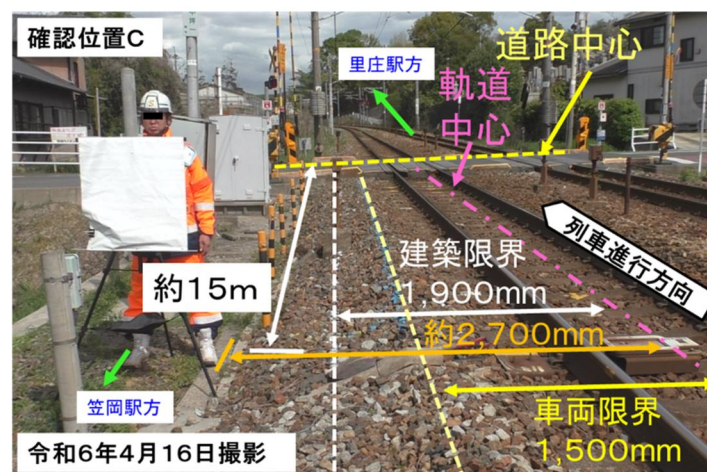
図2-5 (a) 確認位置C (詳細)

触車することがない安全な位置と教育されている施工基面での立哨位置は、確認位置Bと同じ本件踏切から約15m笠岡駅方の地上子付近（183k062m）で、かつ、軌道中心からの距離は、建築限界を支障していない位置として軌道中心から確認者の左足が約2,700mmの位置（以下「確認位置C」という。）と仮定した。(図2-5 参照)
