# 鉄道事故調査報告書

鉄道事業者名：西日本旅客鉄道株式会社

事故種類：列車脱線事故

発生場所：広島県<sup>しょうばら</sup>庄原市  
芸備線<sup>げいび</sup> 備後八幡駅<sup>びんごやわた</sup>～内名駅間<sup>うちな</sup>（単線）  
備中神代駅<sup>びっちゅうこうじろ</sup>起点27k802m付近

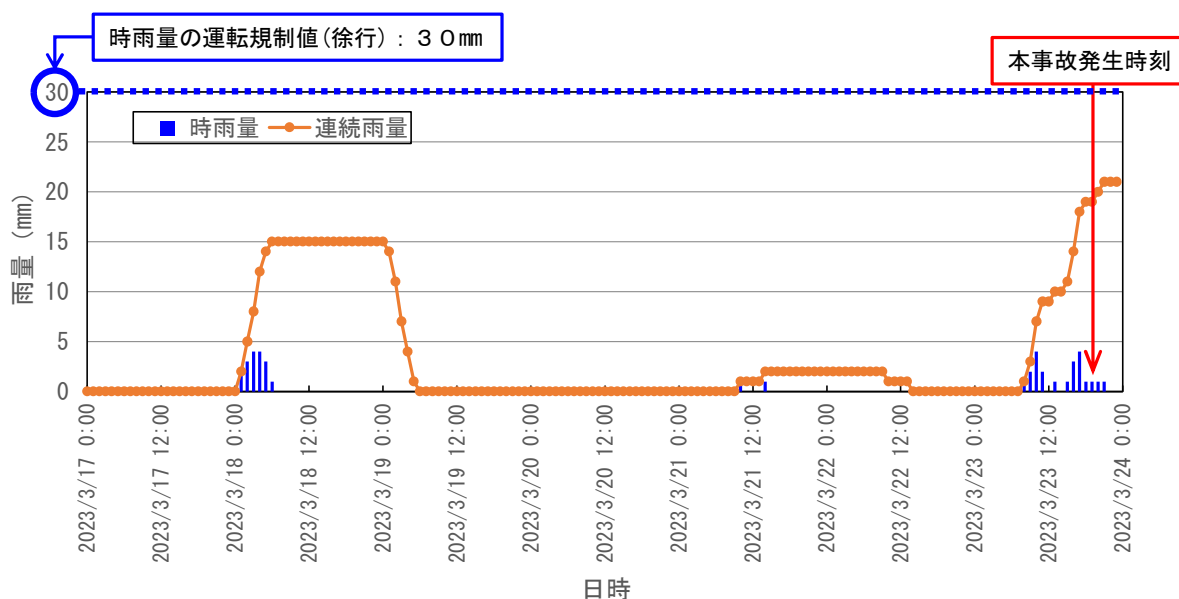
図8 本事故発生前1週間の降雨の状況（備後八幡駅雨量計）

備後八幡駅に設置された雨量計の、本事故発生前1週間の時雨量と連続雨量を図8に示す。当該期間における時雨量の最大値は4mm(3月18日03時及び04時、3月23日10時及び17時に記録)、連続雨量の最大値は21mm(3月23日21時～23時に記録)である。備後八幡駅雨量計の運転規制値は表14のとおりであり、本事故発生前の1週間では、運転規制が発令されるような降雨はなかった。
