鉄道事故調査報告書

鉄道事業者名：いすみ鉄道株式会社

事故種類：列車脱線事故

発生場所：千葉県いすみ市

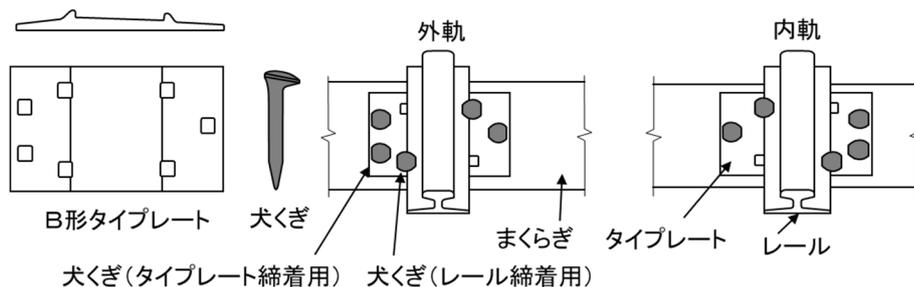
図1 本件曲線のレール締結装置

- (1) レールに関しては極端な摩耗や損傷等の異状はなかった。
- (2) まくらぎについては、脱線開始地点前後において不良まくらぎにより、犬くぎによる締結状態が緩んでいるものが多くみられた。

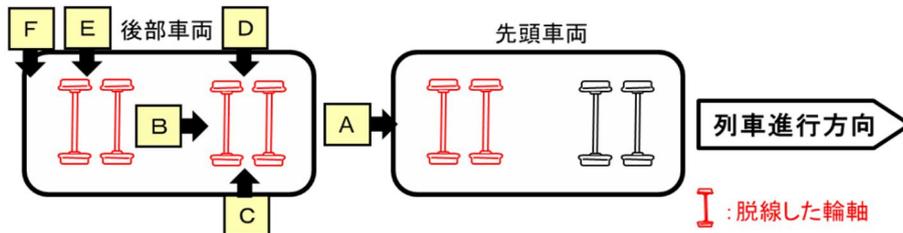
付図5 車両の主な損傷状況

- (2) 先頭車両のほろが裂損していた。
 - (3) 後部車両前台車の推進軸のダストキャップが損傷し、パッキンが裂損していた。
 - (4) 後部車両前台車の左右の空気ばねが変形していた。
 - (5) 後部車両前台車第1軸及び第2軸、同車両後台車第2軸の各右側の制輪子コッタ^{*19}が脱落していた。
 - (6) 後部車両後台車の補助排障器が変形していた。
- (付図5 車両の主な損傷状況 参照)

2.1.1に記述した本件運転士の口述から本件運転士は本件列車の車両について異状を感知していないこと、及び2.5.3に記述した本件列車の定期検査の結果によれば、本件列車の各車両に脱線の発生に関与する異常はなかったものと考えられることから、2.6.2に記述した車両の損傷及び痕跡は、本件列車が脱線した後の走行により生じたものと考えられる。

A : 先頭車両 ほろ裂損

B : 後部車両 前台車 推進軸
ダストキャップ損傷、パッキン裂損
