鉄道事故調査報告書

鉄道事業者名：東海旅客鉄道株式会社

事故種類：鉄道人身障害事故

東海道線 高塚^{たかつか}駅構内

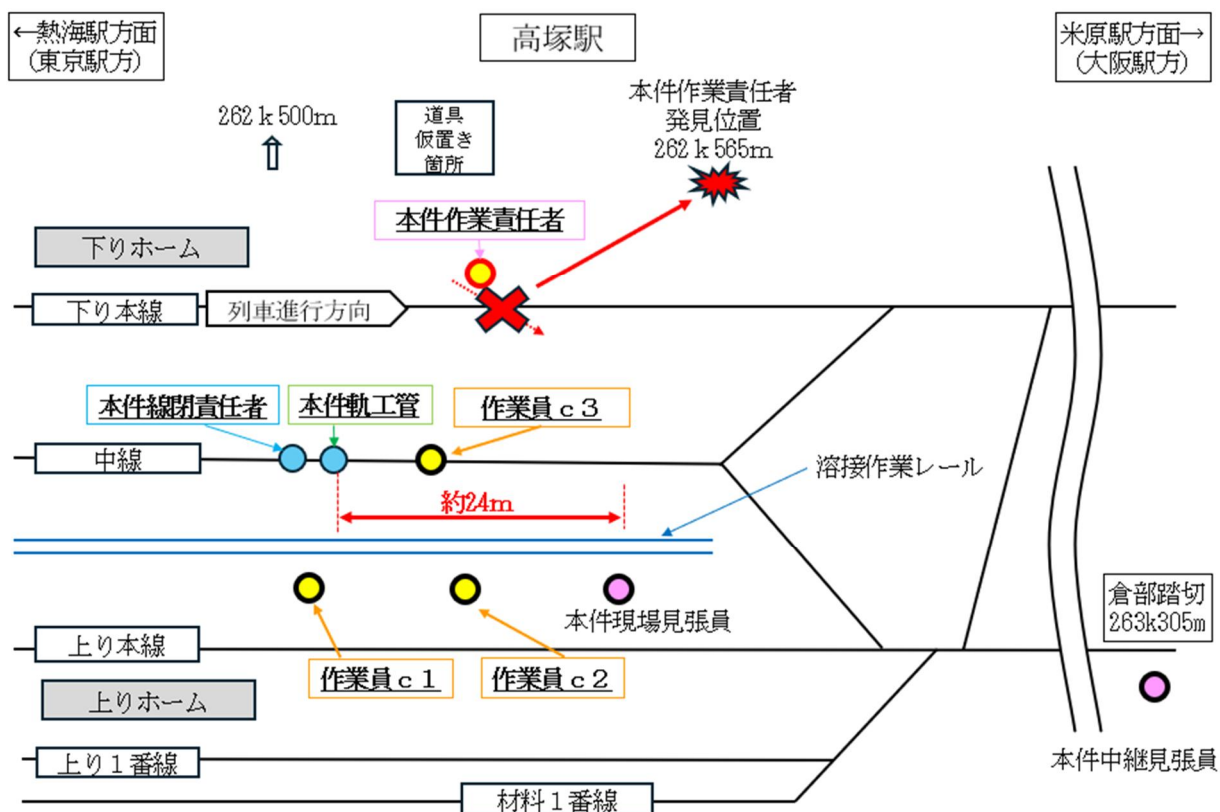
図6 本事故発生時の工事等従事者の配置

本件工事については、同社の静岡支社から発注を受けた請負会社A内で指名された本件軌工管の管理の下、本件軌工管が立入責任者を兼務し、協力会社B及び協力会社Cが作業を行うことになっていた。協力会社Bでは、本件現場見張員及び本件中継見張員の計2名が列車見張り業務を担当し、協力会社Cでは、本件作業責任者、作業員c1、作業員c2及び作業員c3の計4名がレール溶接作業に従事する体制であった。

また、本事故発生時の工事等従事者の配置は、図6のとおりであった。

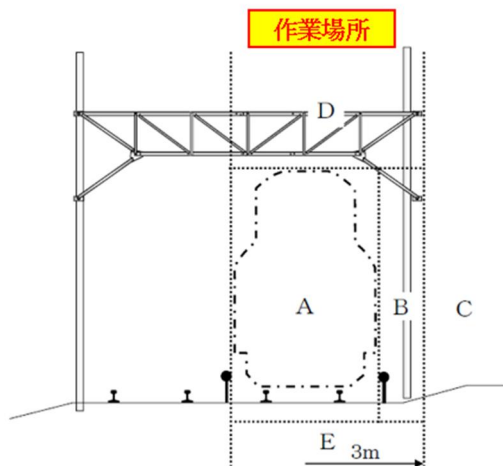
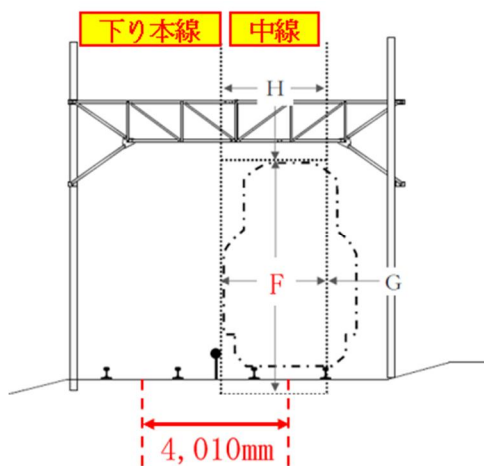
図8 本事故発生場所付近の隣接する線路に対する線路上作業における待避区分

この定めによると、本件工事における上り本線及び中線での作業が上記(1)の「隣接する線路を支障する作業等」に当たる場合は、隣接する線路である下り本線に対しても、現場見張員を配置し、列車見張体制を確保しなければならない。また、上記(2)の「隣接する線路を支障しない作業等」に当たる場合には、下り本線に対する待避区分は、「触車事故防止要領」の別紙2-3を参照して決する。「触車事故防止要領」の別紙2-2及び別紙2-3並びに「中断」及び「継続」の待避区分の取扱いの異同を図8に示す。

2.7.2(1)に記述したように、「隣接する線路を支障しない作業等」を行う場合には、隣接する線路に対する列車見張体制は、「触車事故防止要領」の別紙2-3(図8)を参照して決するとされており、線路内作業等が行われる線路に隣接する線路については、当該線路自体では作業等が行われない場合であっても、軌道中心間隔や安全ロープ等の設置の有無等の条件次第で、列車見張体制の確保が必要となる。

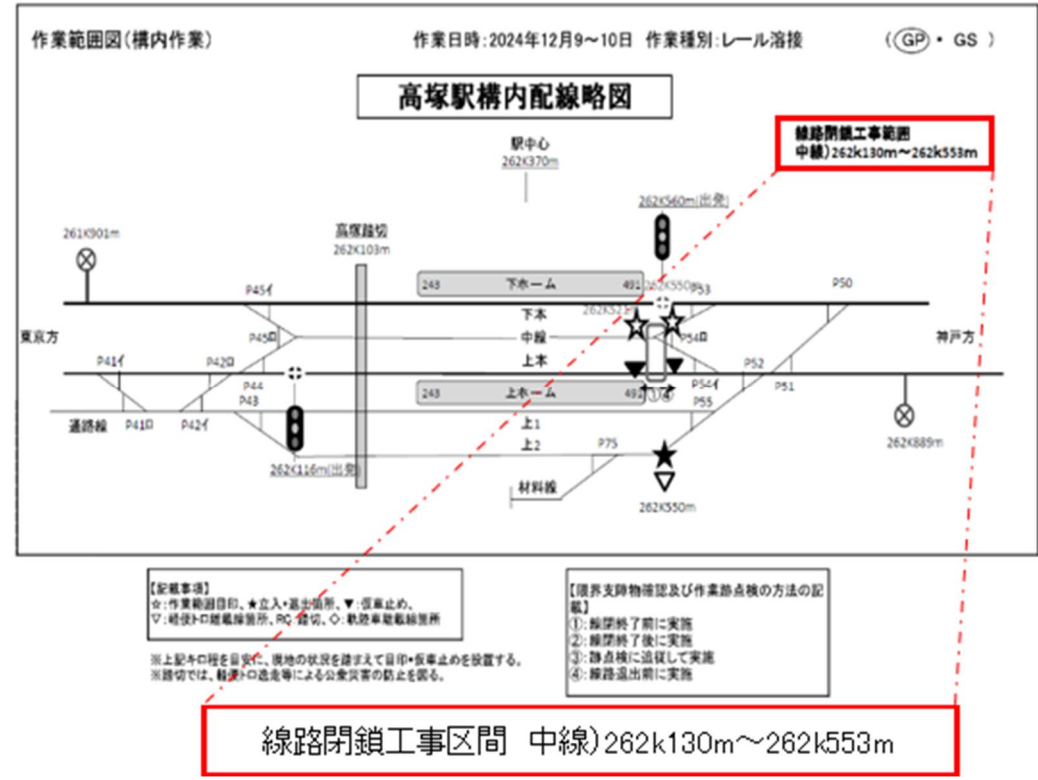
図 1 1 列車見張員等配置表、作業範囲図

隣接線に対して、「継続」なのか、もしくは「中断」が必要なのかを確認し、必要な保安体制を確保すること H25.12.1追記

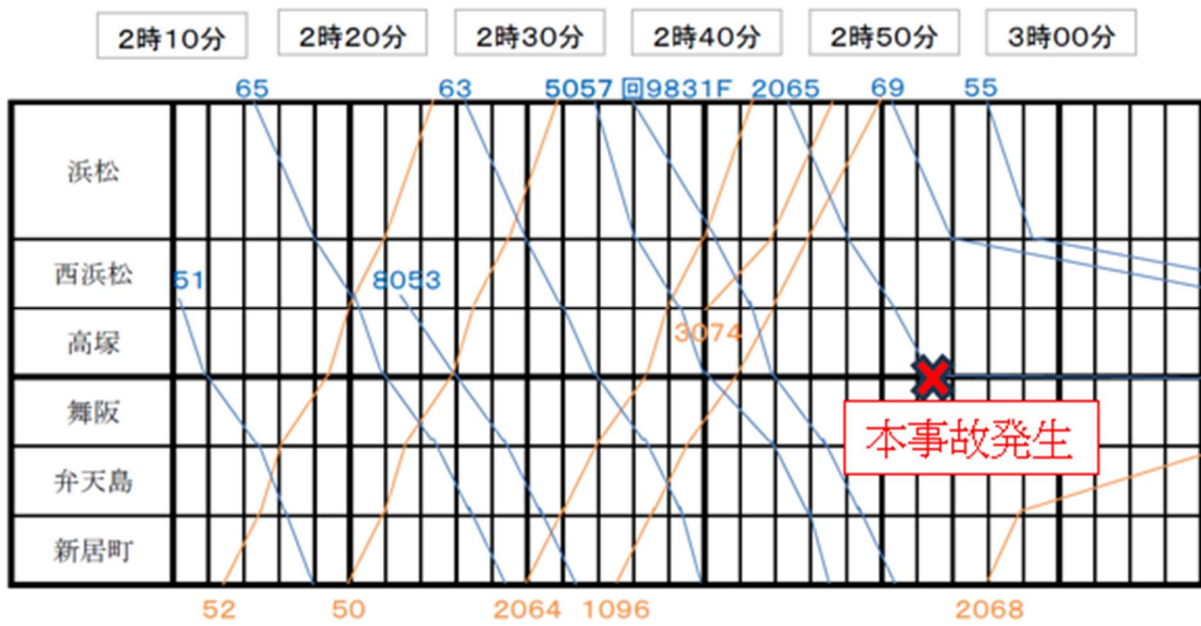
図 1 4 実行ダイヤ (実際に運行したダイヤの記録)

本事故発生までの運行状況は図14及び図15に示すダイヤのとおりであり、下り列車については定時で運行されていた。上り列車については、大幅遅延によるスジ抜き^{*34}の列車があった。

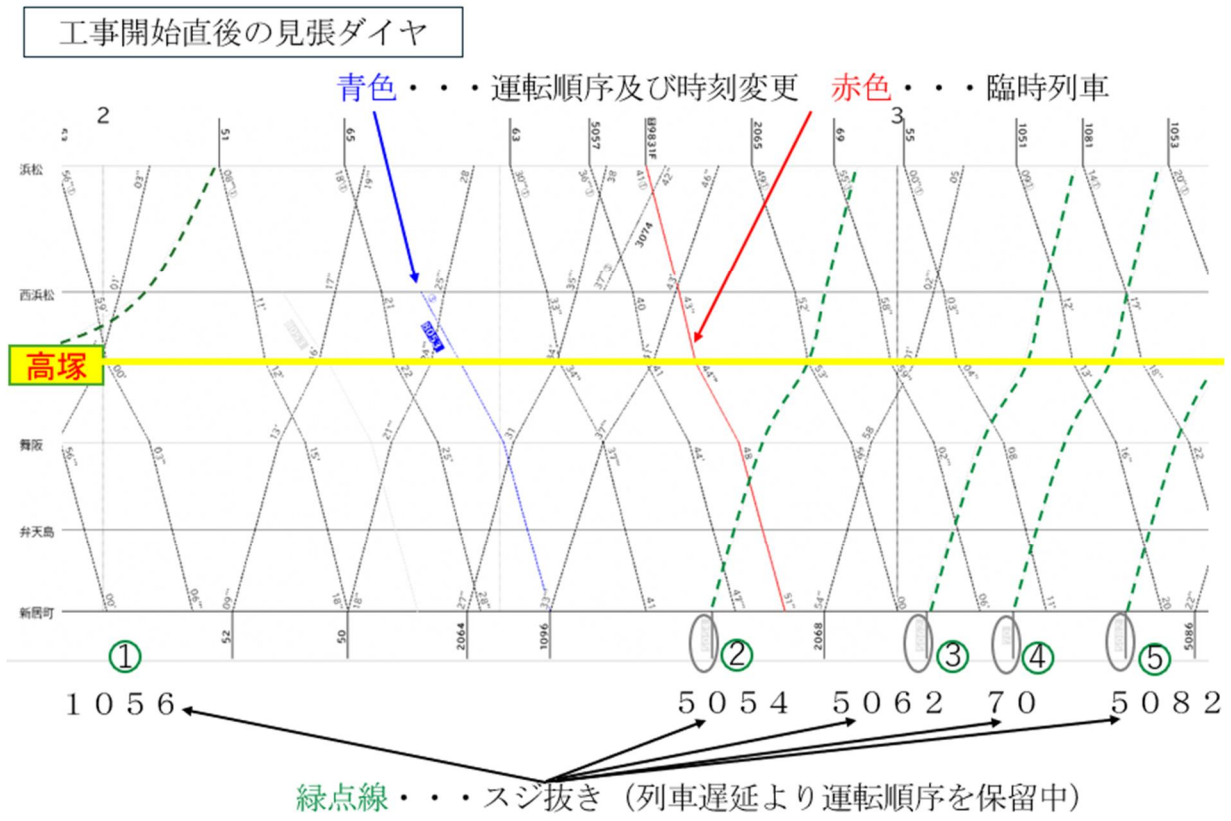
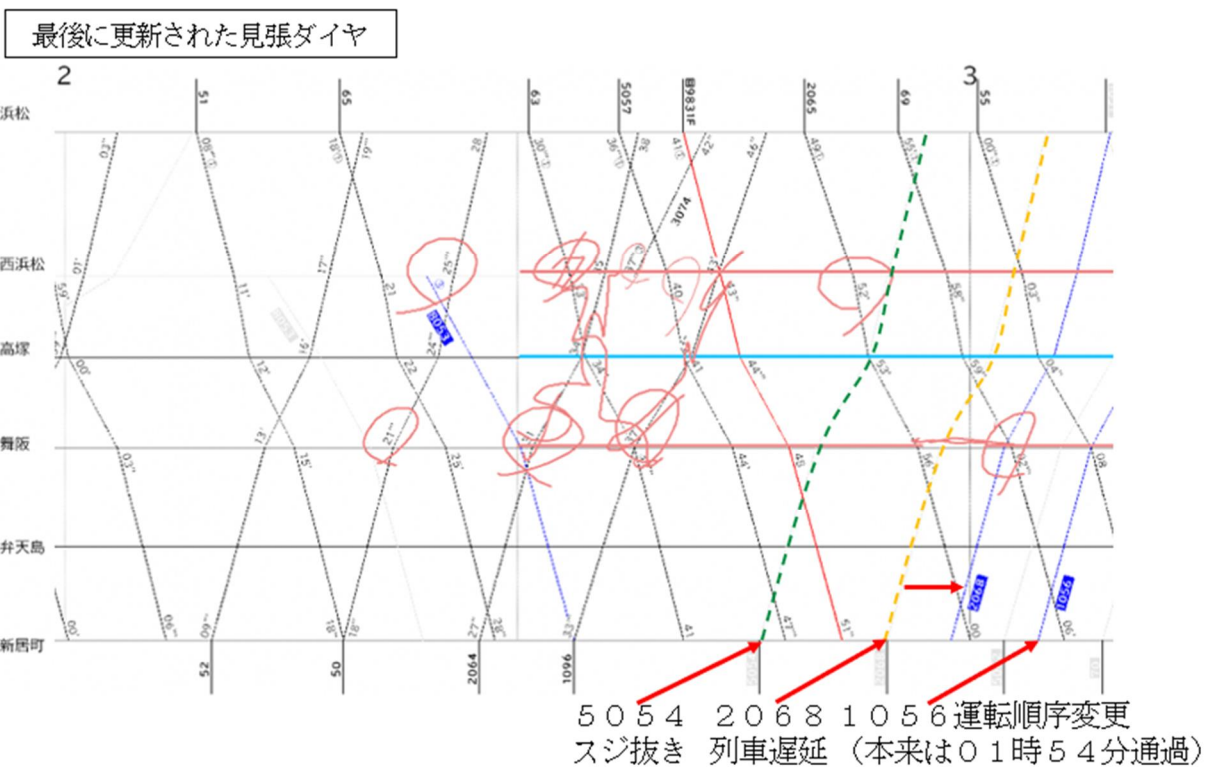
図15 見張ダイヤ

高塚駅01時54分通過の第1056列車、02時53分通過の第5054列車がスジ抜きであり、本事故発生1本前である第1096列車通過後は、第2068列車が通過する予定であった。

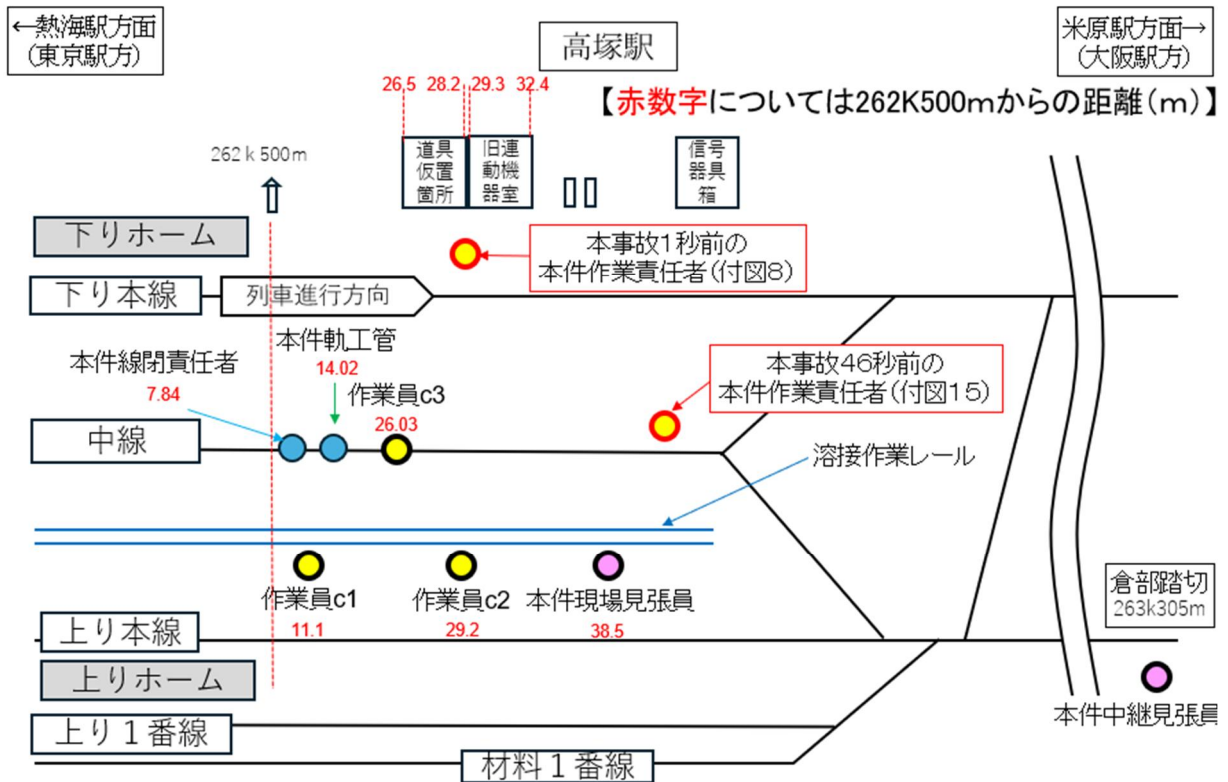
付図3 口述による本事故発生時の工事等従事者の位置

- a 2.1.3表3に記述したように、作業状況記録装置には、02時52分54秒に本件現場見張員が「反対線接近、反対線」と無線等で周知し、本件軌工管は、02時52分57秒に無線で「反対線了解」と応答したことが記録されており、2.1.1(2)①に記述したように、本件軌工管はその後、「本件列車の接近に対して、拡声器を用いず、大きな声で横断禁止と作業員に周知した」と口述していること、
- b 2.1.1(2)①に記述したように、本件軌工管は、本件工事施工位置内の作業全体が見える位置（東京方）にいたところ、付図3のとおり、本事故発生時には、本件現場見張員は本件軌工管から約24m大阪駅方におり、付図15のとおり、本件作業責任者は事故発生前の02時52分57秒には本件現場見張員よりもさらに大阪駅方にいたこと、
- c 2.1.1(2)⑤から⑦に記述したように、作業員c1及び作業員c3（図6参照）は、本件軌工管の「横断禁止」という声を聞き作業を中断したが、作業員c2は、「グラインダーを使ってレールを研削していたとき、ドーンと音がして初めて本件列車が来ていたことに気が付いた」と口述しており、作業を継続していたこと

※本件作業責任者については、工事等従事者の口述からは正確な位置が不明である。

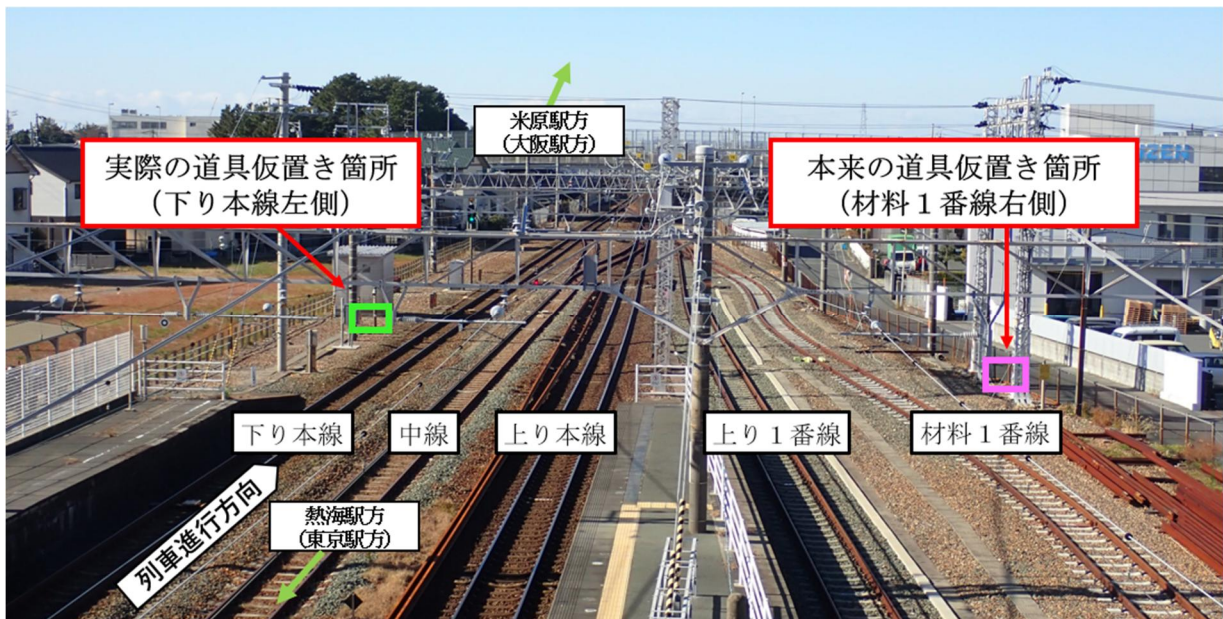
付図4 道具仮置き箇所の位置

本事故発生当時は、下り本線の262k526m付近から262k528m付近の左側に本件工事で使用する道具の仮置き箇所があった。

- ① 2.1.1(2)①に記述したように、本件軌工管は、「道具仮置き箇所は、前回（令和6年12月6日～7日）の作業の開始時には材料1番線右側の建築限界外に設けていたが、前回の作業中に、本件作業責任者から下り本線の方にしたいと依頼があり、自身も道具仮置き箇所への往復で3線（上り本線、上り1番線、材料1番線）を横断することは危険と判断し、下り本線左側の建築限界外に場所を変更した」と口述していること、
- ② 2.1.1(2)④に記述したように、本件中継見張員は、「前回（令和6年12月6日～7日）の作業中に変更した下り本線左側の道具仮置き箇所へ線路横断を行うとき、朝まで列車は運行がない状態であった」と口述していること、
- ③ 2.1.2図15のとおり、本事故当日、上下線ともに複数の列車走行が予定されていたこと

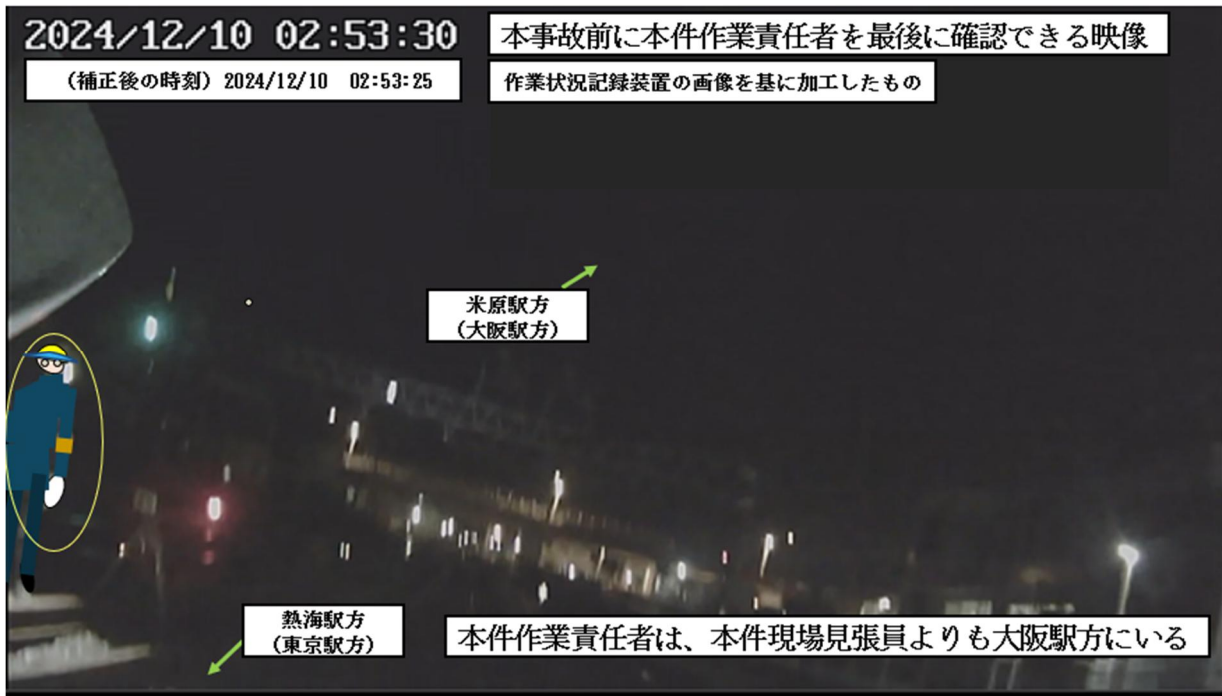
付図17 本件作業責任者が中線にいたことを最後に確認できる状況

02:52:57	本件作業 責任者の位置	本件軌工管が反対線了解と無線で応答 本件作業責任者は、本件現場見張員よりもさらに大 阪方に離れている (付図15 参照)
02:52:58 ～02:53:40	音声記録	工事音以外の音声記録は確認できない
02:53:18	作業状況	本事故直前の作業状況と位置関係① (付図16 参照)
02:53:25	映像記録	本事故前に本件作業責任者を最後に確認できる映像 (付図17 参照)
02:53:31	作業状況	本事故直前の作業状況と位置関係② (付図18 参照)
02:53:41 ～02:53:42	列車走行音	本件列車走行音が記録されている
02:53:43	衝撃音	本件列車通過時に衝撃音
02:54:05	本件列車停止	本件列車が停止

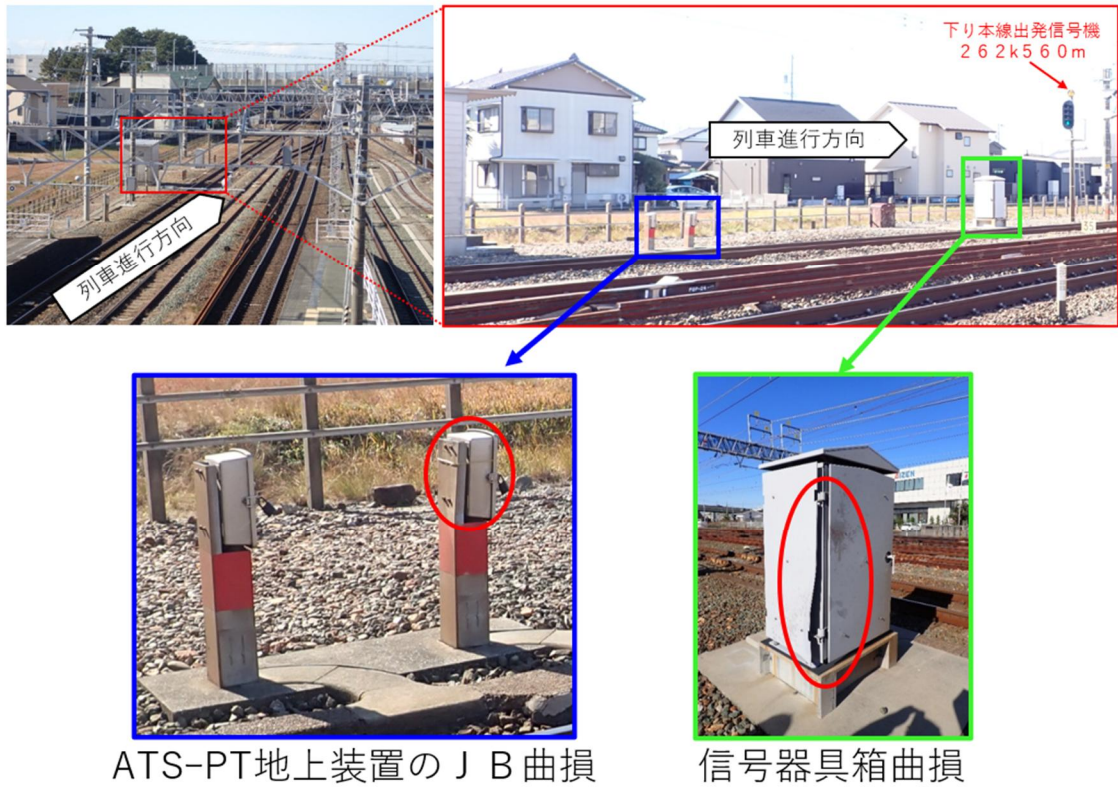
付図 1 9 鉄道施設の損傷

(付図19 鉄道施設の損傷 参照)

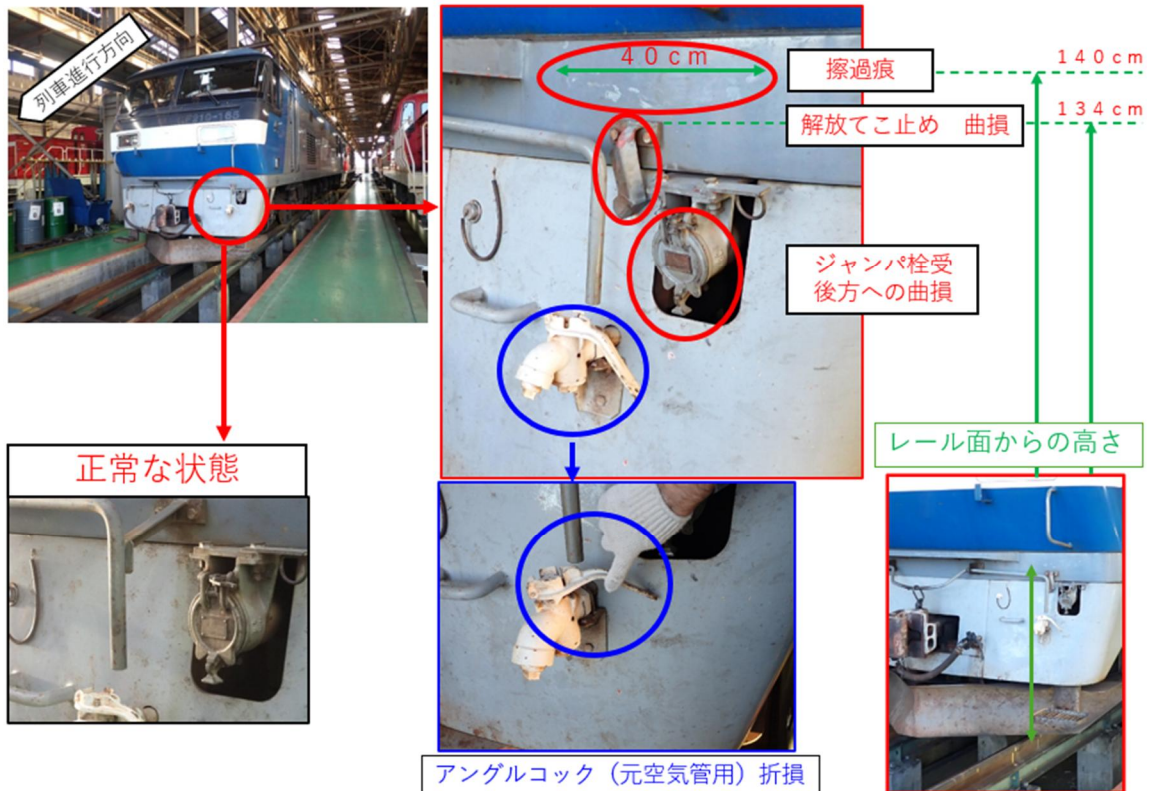
付図 2 0 車両の損傷及び痕跡

(付図 20 車両の損傷及び痕跡 参照)
