鉄道事故調査報告書

鉄道事業者名：九州旅客鉄道株式会社

事故種類：踏切障害事故

八幡神社踏切道（第3種踏切道：踏切遮断機なし、踏切警報機あり）

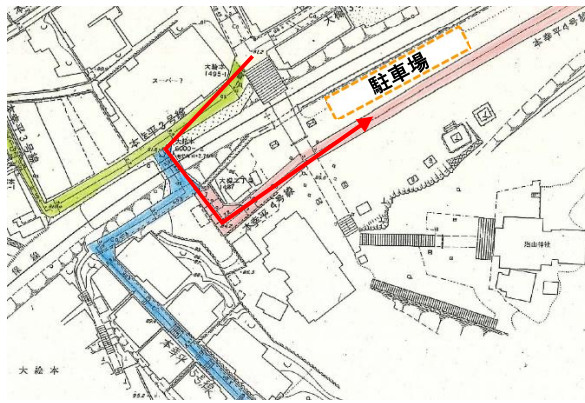
図3 神社周辺の道路台帳平面図 (同町提供)

<p>(2) 本件踏切に接続している道路の状況（図3及び図4 参照）</p> <p>本件踏切の右側（北側）に接続する道路は、町道大樽^{おおだる}13号線と陶山神社^{すえやま}（以下「神社」という。）を結ぶ階段状の道路（以下「本件階段」という。）である。なお、本件階段の用地は大部分が有田町（以下「同町」という。）が管理する里道^{ほんこうびら}*3（法定外公共物）であるが、一部、同社及び神社が所有する用地がある。</p> <p>本件階段は、路面がコンクリート舗装されており、勾配は約67.5%である。</p> <p>本件階段は30段あり、蹴上げが約17～20cm、踏面が約25～30cm、本件階段の幅員は約6mである。</p> <p>本件踏切と左側（南側）で接続する道路は、神社への参道となっている。自動車を使用して神社を参拝する経路では、図3の赤矢印に示すように町道本幸平3号線、本幸平5号線、本幸平4号線を経由して架道橋の下を通過して神社の駐車場に至る経路がある。本経路は道路幅員が2.6～4.0mで歩道がない。有田陶器市等のイベント時には本件踏切を閉鎖し、交通誘導員等を配置した上で、本経路を歩行者のう回路としている。</p>	① 踏切長	7.0 m	② 踏切幅員	4.1 m	③ 踏切交角	90°	④ 道路勾配（右側：本件歩行者進入側）	4%	⑤ 踏切見通距離*1		列車から踏切	140 m	⑥ 列車見通距離*2		本件歩行者進入側から下り列車	80 m	⑦ 踏切道の舗装	木	⑧ 道路交通量		三輪以上の自動車	0台/日	二輪	0台/日	軽車両	0台/日	歩行者	268人/日	⑨ 交通規制	なし	⑩ 鉄道交通量	62本/日 (5本/1時間最大)	⑪ 事故履歴	なし
① 踏切長	7.0 m																																		
② 踏切幅員	4.1 m																																		
③ 踏切交角	90°																																		
④ 道路勾配（右側：本件歩行者進入側）	4%																																		
⑤ 踏切見通距離*1																																			
列車から踏切	140 m																																		
⑥ 列車見通距離*2																																			
本件歩行者進入側から下り列車	80 m																																		
⑦ 踏切道の舗装	木																																		
⑧ 道路交通量																																			
三輪以上の自動車	0台/日																																		
二輪	0台/日																																		
軽車両	0台/日																																		
歩行者	268人/日																																		
⑨ 交通規制	なし																																		
⑩ 鉄道交通量	62本/日 (5本/1時間最大)																																		
⑪ 事故履歴	なし
