鉄道事故調査報告書

鉄道事業者名：日本貨物鉄道株式会社

事故種類：列車脱線事故

発生場所：北海道茅部郡森町

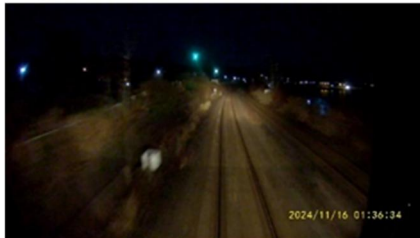
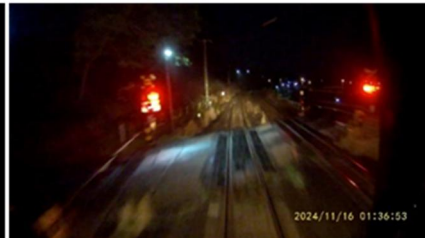
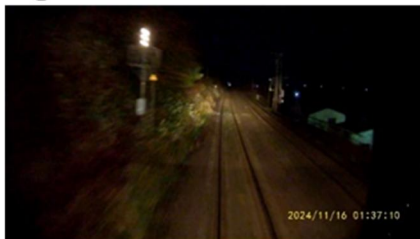
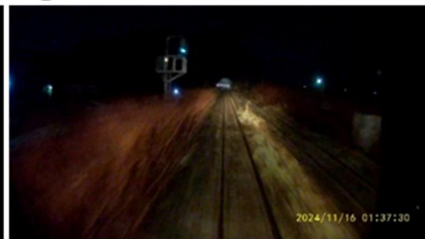
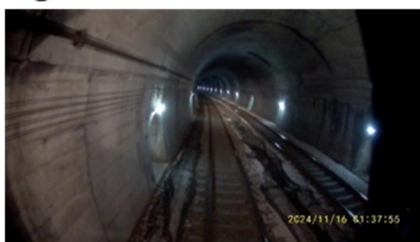
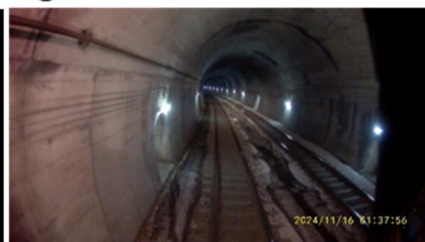
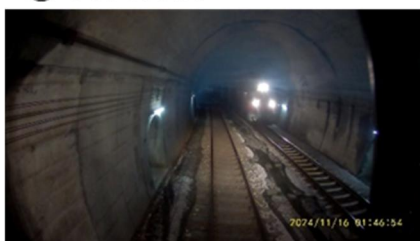
図3 列車の車載カメラの映像記録（先行下り列車）

本件踏切の下り線の内軌が欠損しているのが確認できる。

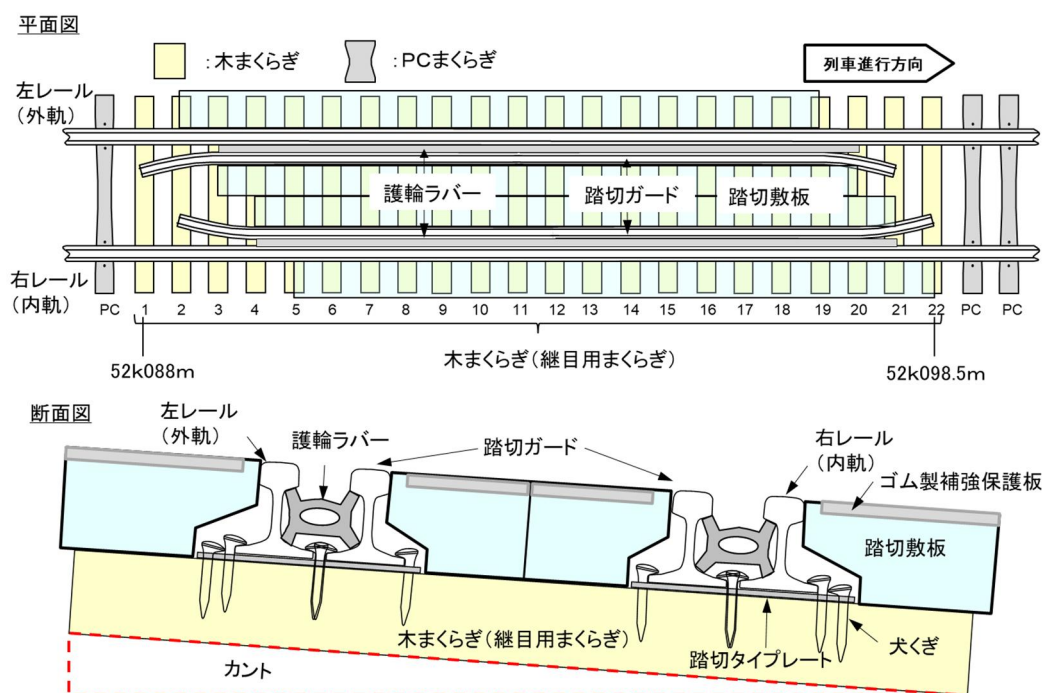
図6 本件踏切（下り線側）の構造略図

左右レールの内側にはそれぞれ踏切ガードが配置され、レールとの間には、護輪ラバーが挿入されている。なお、本件踏切で使用しているレールの詳細については、2.4.3.4に後述する。

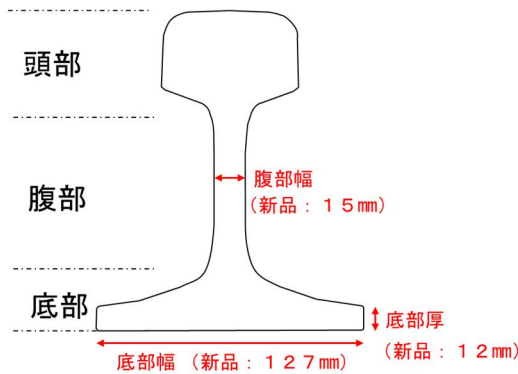
図9 レール各部寸法の定義（新品の数値は50kgNレールのもの）

レールの腹部幅、底部幅及び底部厚（図9 参照）について、本件踏切内の右レールを測定した結果を図10に示す。

板がある52k090.5m～52k097.5mのおよそ7mの範囲にわたり、腹部幅、底部幅及び底部厚ともに大きく減少していた。その外側の踏切敷板がない区間においてはほぼ健全な寸法であった。なお、測定結果の最小値は、腹部幅4mm（52k092.0m、52k095.9m）、底部幅110mm（52k091.5m、52k094.9m）及び底部厚2mm（52k093.8m）であった。

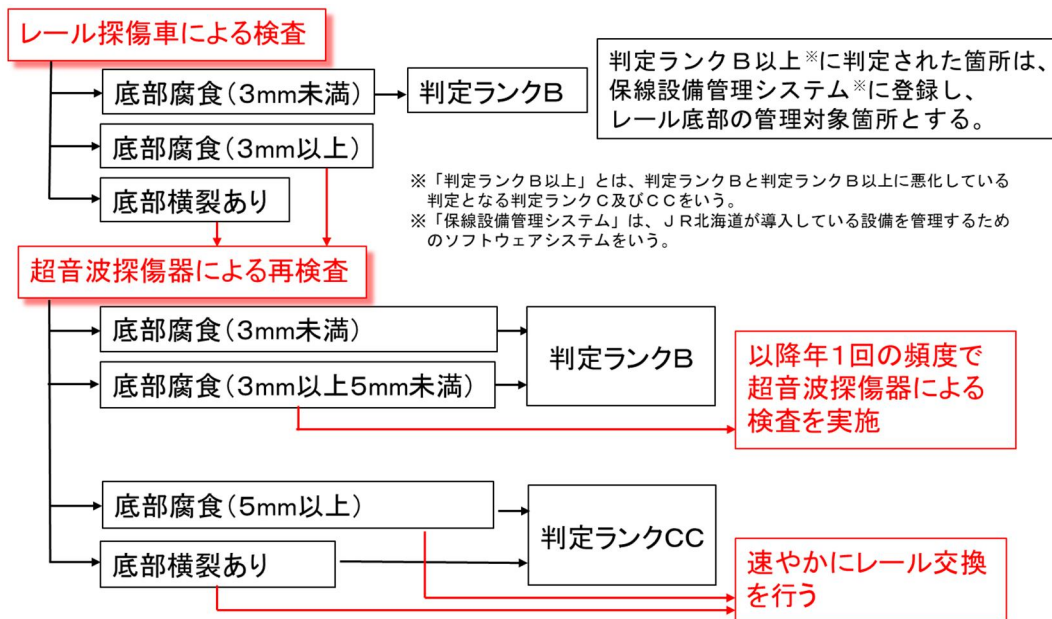
図 1 7 レール細密検査管理フロー（踏切部のレール底部）

レール細密検査における踏切部の底部横裂及び底部腐食についての検査、判定及び処置の流れ（管理フロー）は、図17のとおりである。

- ① 令和2年度から本事故発生前直近の令和6年度までのレール探傷車による検査で底部腐食が検出された。なお、底部腐食以外の損傷等は検出されていない。
- ② 令和4年度の超音波探傷器による検査で底部腐食最大4.4mmが検出され、以降、レール探傷車による検査結果にかかわらず、図17の管理フローに従って、年1回の超音波探傷器による検査が必須となった。（図

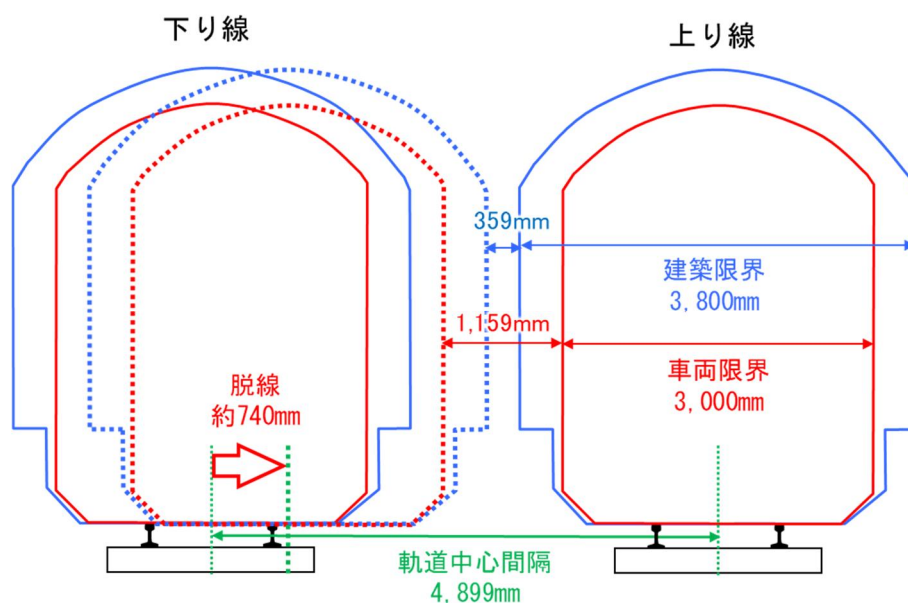
図20 本事故時の下り線と上り線の状況の推計

これらから、1 8 両目前台車第1軸が停止していた状態を推計した結果を図2 0に示す。これより本事故発生時においては、下り線と隣接線である上り線の建築限界の間隔が3 5 9 mm、車両限界の間隔が1, 1 5 9 mm あつたと考えられることから、対向上り列車が本件列車に接触する可能性は低かつたと考えられる。

よって、走行中の列車が自動的に停止し、その原因が不明な場合は、JR北海道の輸送指令とJR貨物の運転士との間で情報の交換を密にして当該列車の状態を把握し、輸送指令は、安全が確認されるまでは隣接線に列車を入れない等、より慎重な対応を行っていくことが必要である。

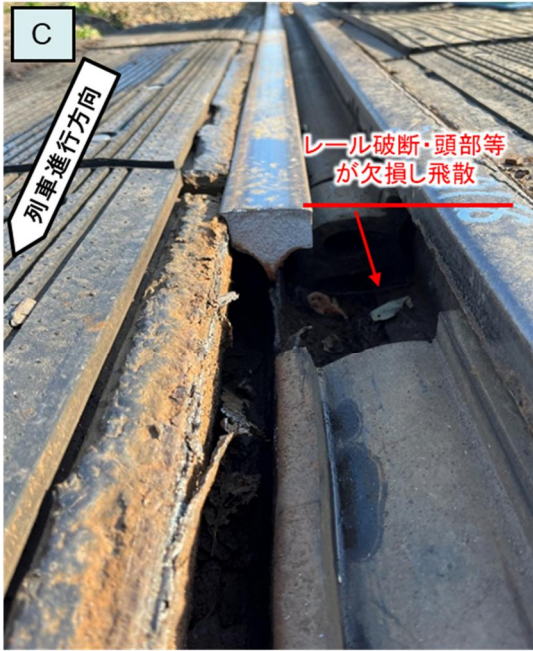
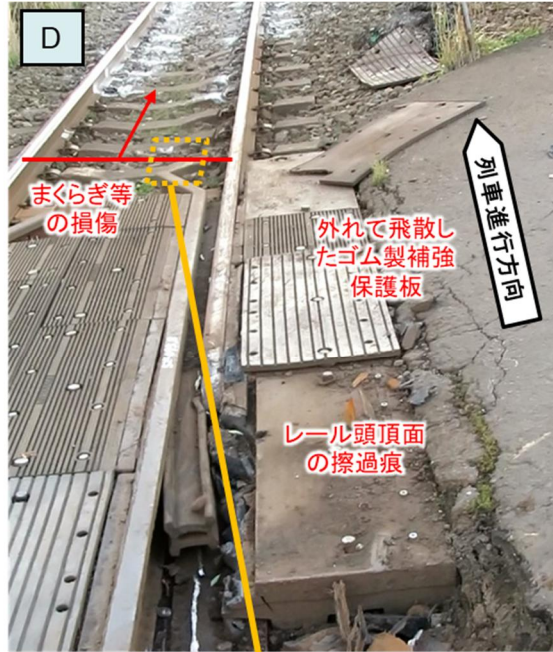
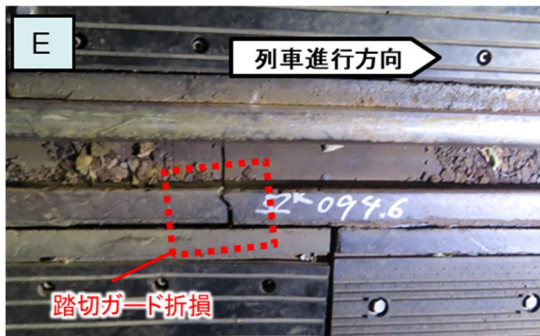
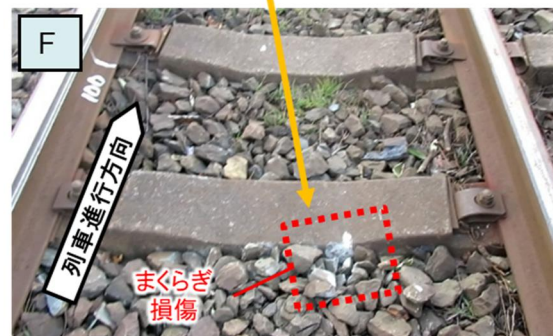
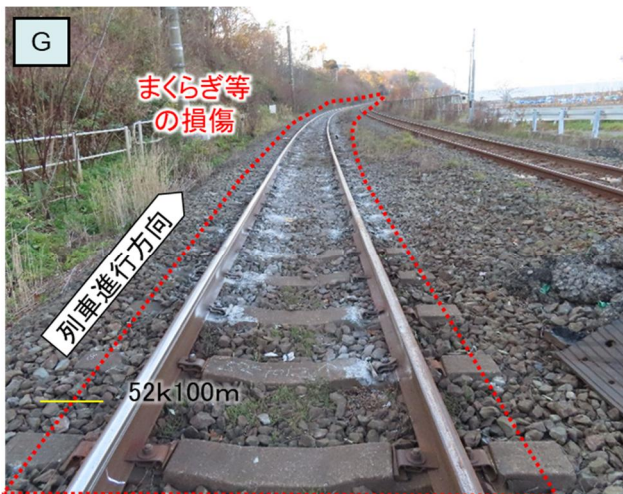
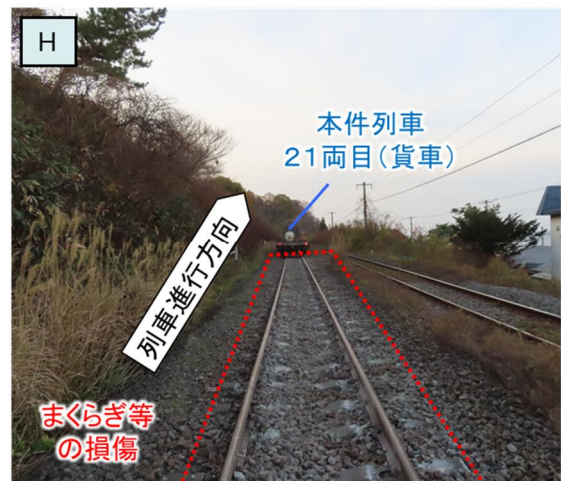
付図4 軌道の主な損傷状況（3）

- (3) 左側踏切ガードが52k094.8m付近で折損していた。（付図4E 参照）
- (4) 上記(1)に記述した右レールが破断していた箇所以降で、本件列車の脱線した輪軸が走行したことによるものと見られる、レール頭頂面の擦過痕やまくらぎ等の損傷があり、本件列車が停止していた位置まで続いていた。

なお、まくらぎ等の損傷は、右側及び左側に脱線した輪軸によるものが確認され、いずれも52k100m付近以降にあった。（付図4F・G・H 参照）

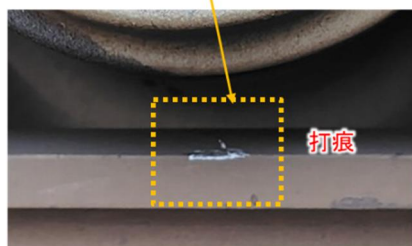
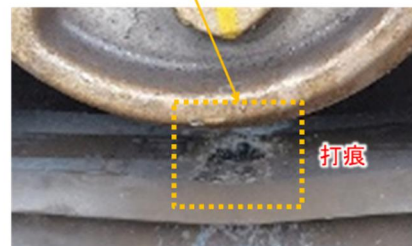
付図6 車両の主な損傷状況（4）

- (2) 2両目から21両目の貨車において、台車枠と車体の接触痕、軸箱守控の打痕、オイルダンパの破損並びに車輪フランジの打痕及び擦過痕等があった。これらの損傷や痕跡は比較的右側に多くあった。なお最も前方の損傷は2両目前台車第2軸右側の軸箱守控の打痕であった。(付図6 B・C・D・E 参照)

D オイルダンパの破損
