鉄道事故調査報告書

鉄道事業者名：肥薩おれんじ鉄道株式会社

事故種類：列車脱線事故

肥薩おれんじ鉄道線 野田郷駅構内

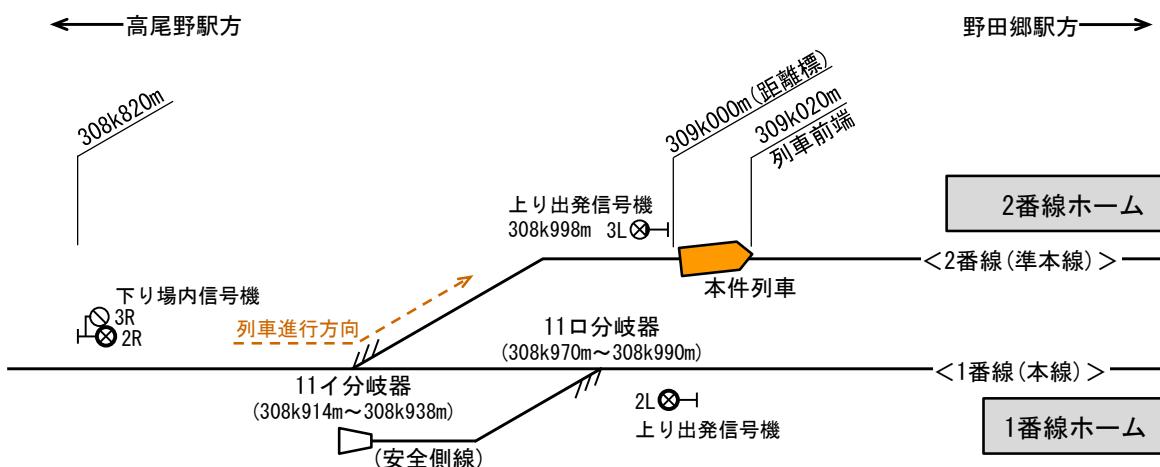
図1 本事故現場付近の概要

本事故現場は、下り列車に対して、野田郷駅構内で11イ分岐器により線路が1番線（本線）と2番線（準本線）に分岐する箇所付近に位置する（図1）。本件列車は、列車の前端部が309k020m付近で停止しており、前台車の全2軸が左側に脱線していた。

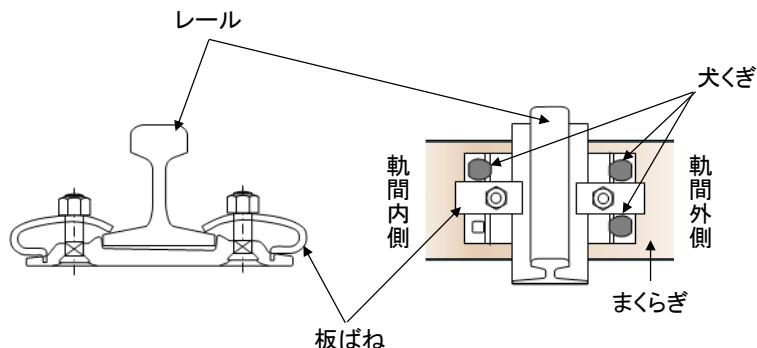
図3 F型タイププレートの模式図

本事故現場付近はバラスト軌道で、50kg/N レールが使用されている。道床の厚さは 200 mm、まくらぎ種別は木まくらぎで敷設間隔は 39 本 / 25 m、レール締結装置には主に F 型タイププレートが使用されている。F 型タイププレートは犬くぎ（長さ 130 mm）でまくらぎに定着されており、使用されている犬くぎの本数は、左右レールともに軌間外側で 2 本、軌間内側で 1 本であった（図3）。なお、タイププレートを使用する場合の犬くぎ打ち込み位置は同社の軌道工事標準仕様書に記述があり、本事故現場が該当する曲線半径 500 m 未満の曲線区間においては、軌間内側・軌間外側ともに 2 本ずつ犬くぎを打ち込むことを標準としている。

(右側の図の犬くぎの打ち込み位置は、本事故現場付近の右レールの状況を表す)

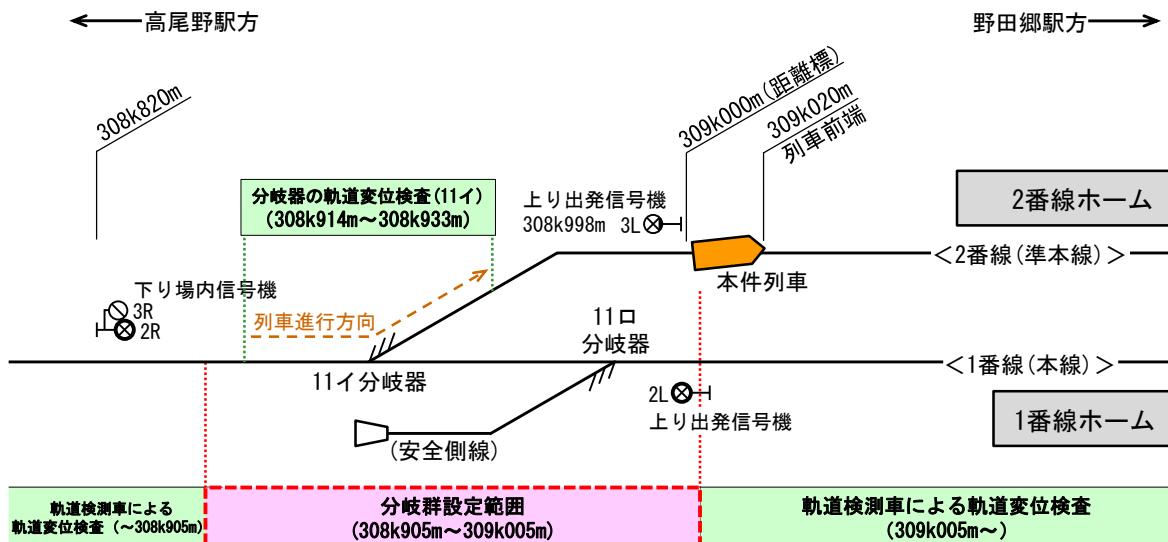
図4 軌道変位検査範囲と分岐群設定範囲の関係

また、本事故現場付近において、軌間変位が拡大していたことを肥薩おれんじ鉄道株式会社が把握していなかったことについては、本事故現場付近が分岐器近傍にあり、軌道検測車による動的な軌道検測において整備基準値超過箇所を出力しない「分岐群設定範囲」に含まれていた一方で、分岐器内ではなかったことから静的な軌道変位検査の対象となっていなかったことによると考えられる。

同社によると、軌道検測車による動的な軌道変位検査において、分岐器付近はその複雑な構造から正確な軌道変位が測定できない場合があること、分岐器は手検測による静的な軌道変位検査を実施することから、整備基準値を超過した箇所があっても超過箇所一覧には出力されない「分岐群設定範囲」が設定されているとのことであった。本事故現場付近における分岐群設定範囲は、1番線・2番線ともに11イ分岐器～11ロ分岐器にかけての308k905m～309k005mである(図4)。このうち、本件列車が通過した11イ分岐器については、308k914m～308k933mの範囲で分岐器の軌道変位検査(静的)が行われており、検査の記録に異常はなかつた(表4及び表5)。

同社は、分岐群設定範囲における軌道変位検査方法を見直し、全ての区間において漏れなく軌道変位検査が実施できるようにする必要がある。なお、軌間内脱線を防止するためには動的な軌道検測を行うことが望ましいため、本事故現場付近の本線と準本線それぞれに対応した分岐群設定範囲とすることが可能である場合、本線
