鉄道事故調査の経過報告について

平成24年7月27日
国土交通省 運輸安全委員会

北海道旅客鉄道株式会社 石勝線列車脱線事故に係る
鉄道事故調査について（経過報告）

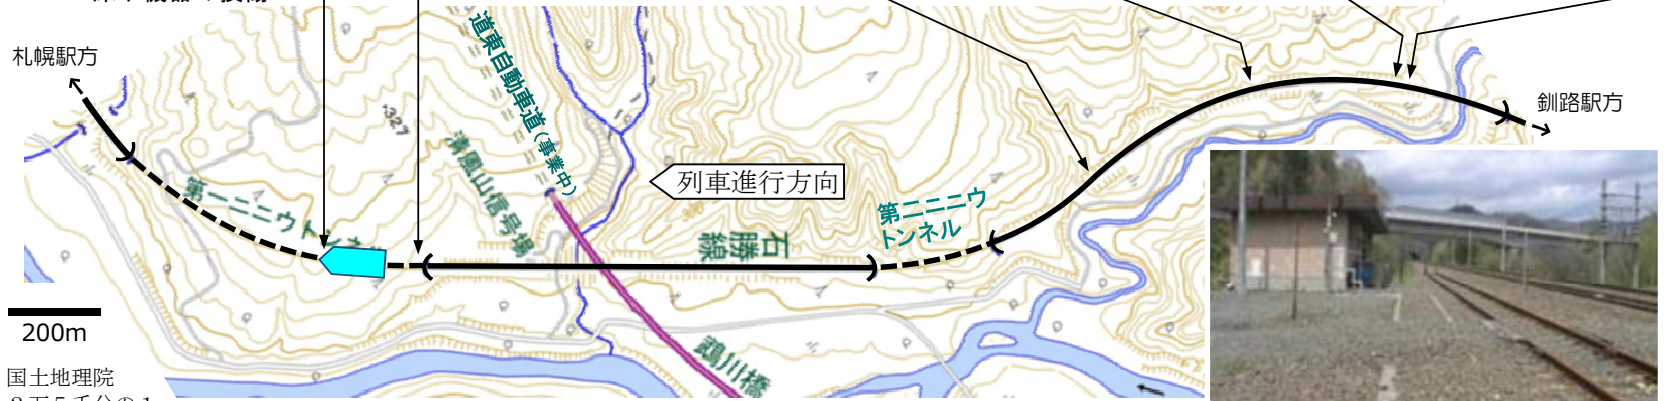
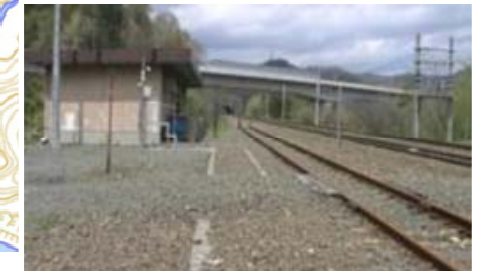
付図4 列車脱線の状況

車両の焼損、床下機器の損傷

脱落した減速機カサ歯車 (67k020m付近)

脱落した推進軸(継手) (68k486m付近)

脱落した減速機吊りピン (68k875m付近)

脱落した自在継手受 (69k191m付近等)

まくらぎの損傷 (69k217m付近)

脱線

(5両目後台車第1軸 左車輪)

4両目後台車全2軸の車輪に損傷

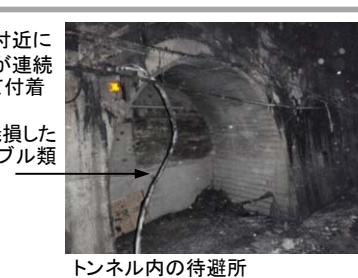
付図8 第1ニニウトンネル列車停止付近の施設の損傷（概要）

- ③ 66k830m付近から66k950m付近にかけての覆工コンクリートには、爆裂^{*5}によると見られるコンクリート表面の剝離が認められた。
- ④ 66k944mの木まくらぎが焼損していた。
- ⑤ 本件列車が停止した箇所付近では、漏水防止工やコンクリート剝離防止工、並びに電力及び通信ケーブル、照明設備及びATS設備の配線が焼損していた。
