鉄道事故調査の経過報告について

平成26年2月28日
国土交通省 運輸安全委員会

日本貨物鉄道株式会社 函館線列車脱線事故に係る
鉄道事故調査について（経過報告）

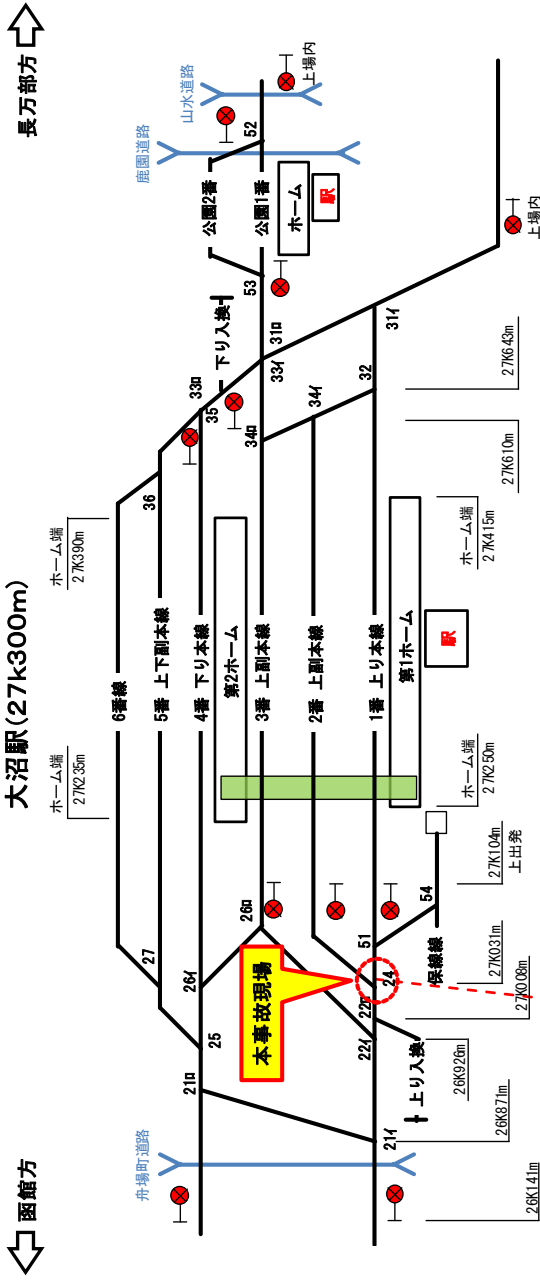
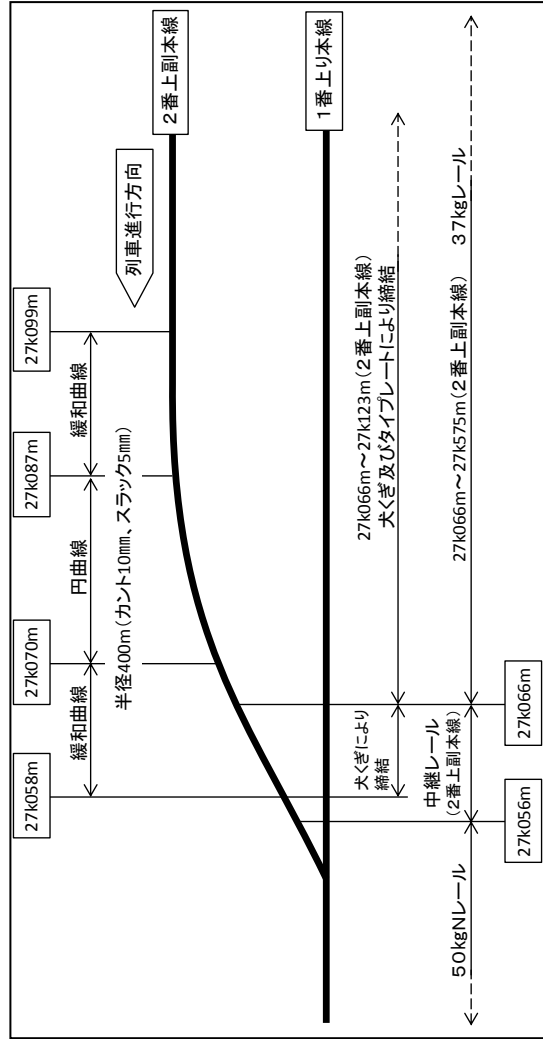
付図3 事故現場略図

停止後、運転士が列車から降りて確認したところ、列車は、6両目（車両は機関車を含めて前から数え、前後左右は列車の進行方向を基準とする。）の後台車全2軸、7両目の前台車全2軸、8両目の全4軸及び9両目の前台車全2軸が脱線していた。

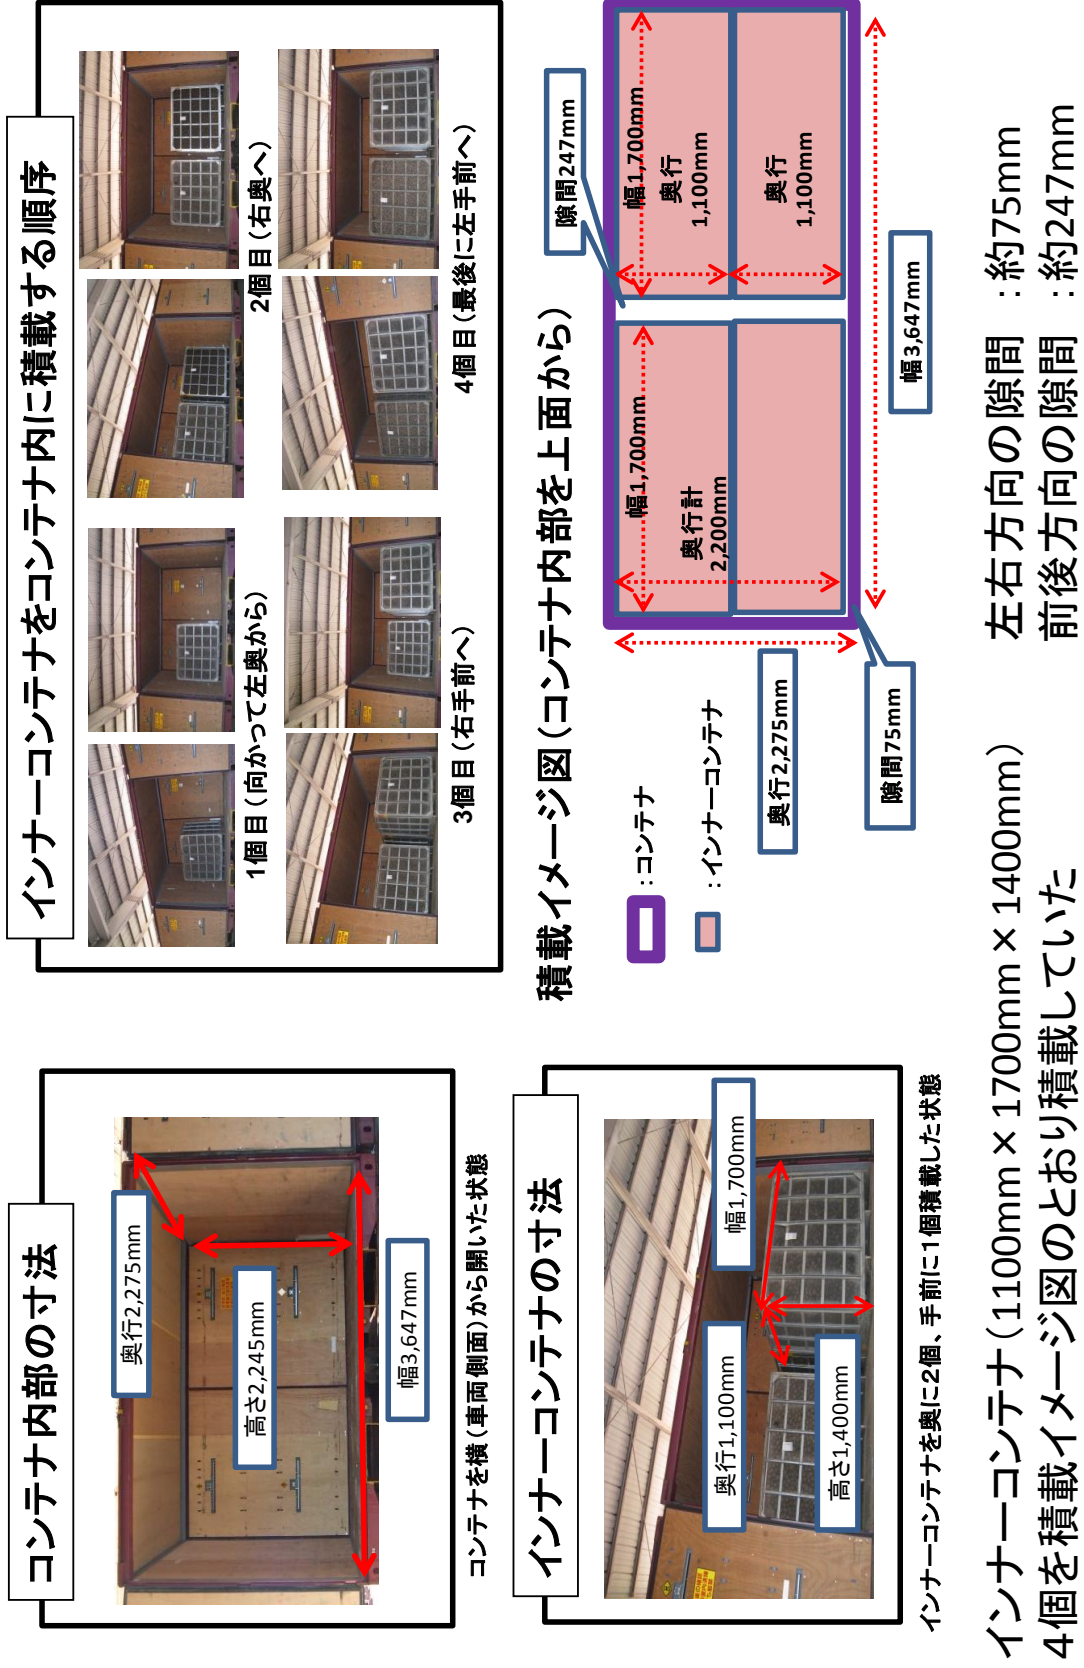
付図8 コンテナの積載状況

脱線した貨車を含め、2両目～18両目貨車全てにおいて、JR12ftコンテナが1両あたり5個ずつ積載されていた。各コンテナには、インナーコンテナがほぼ均等に4個ずつ搭載されており、インナーコンテナ内には、加工用馬鈴薯が積載されていた。付図8に示すように、JR12ftコンテナにインナーコンテナを4個積載した状態においては、左右方向の隙間は約75mm、前後方向の隙間は約247mmとなる。

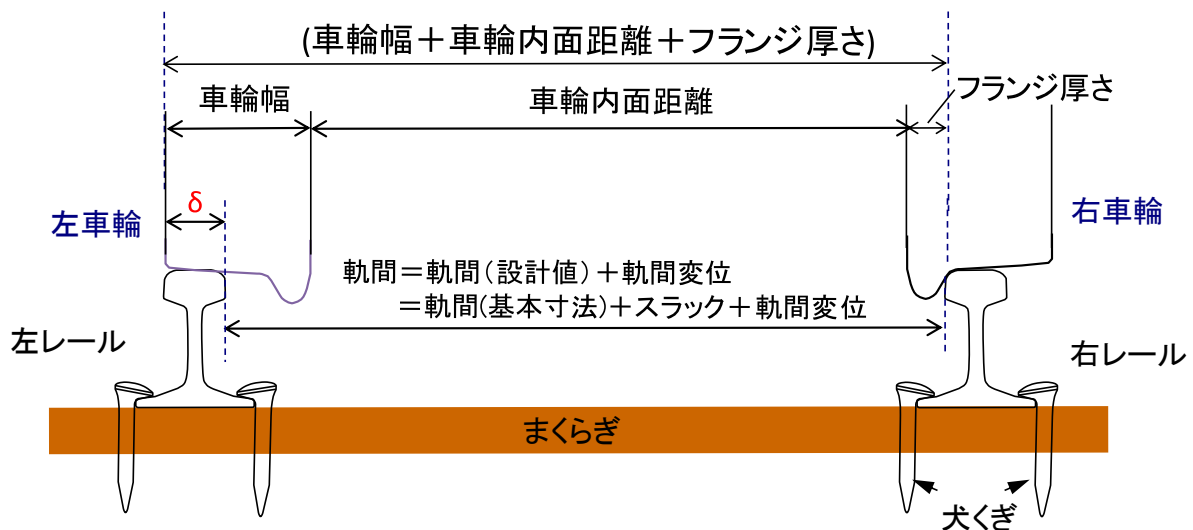
付属資料 4

$$= (120+988+22) - 1067 - 10 - 10 = 43 \doteq 40 \text{ (mm)}$$
