鉄道人身障害事故調査の経過報告について

令和2年2月27日
国土交通省 運輸安全委員会

株式会社横浜シーサイドライン金沢シーサイドラインにおいて発生した
鉄道人身障害事故調査について（経過報告）

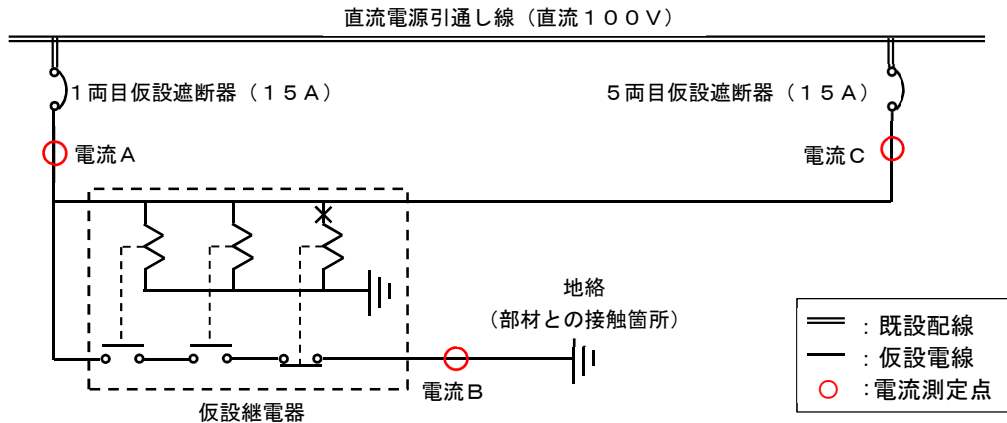
図12 地絡の再現試験の接続図

本再現試験では、F線と同種の電線（以下「仮設電線」という。）を、1両目と5両目に仮設した制御遮断器と同種の遮断器（以下「仮設遮断器」という。）と継電器（以下「仮設継電器」という。）を介して配線し、それぞれの仮設遮断器と地絡地点近傍の3箇所で電流を測定した。（図12 地絡の再現試験の接続図 参照）

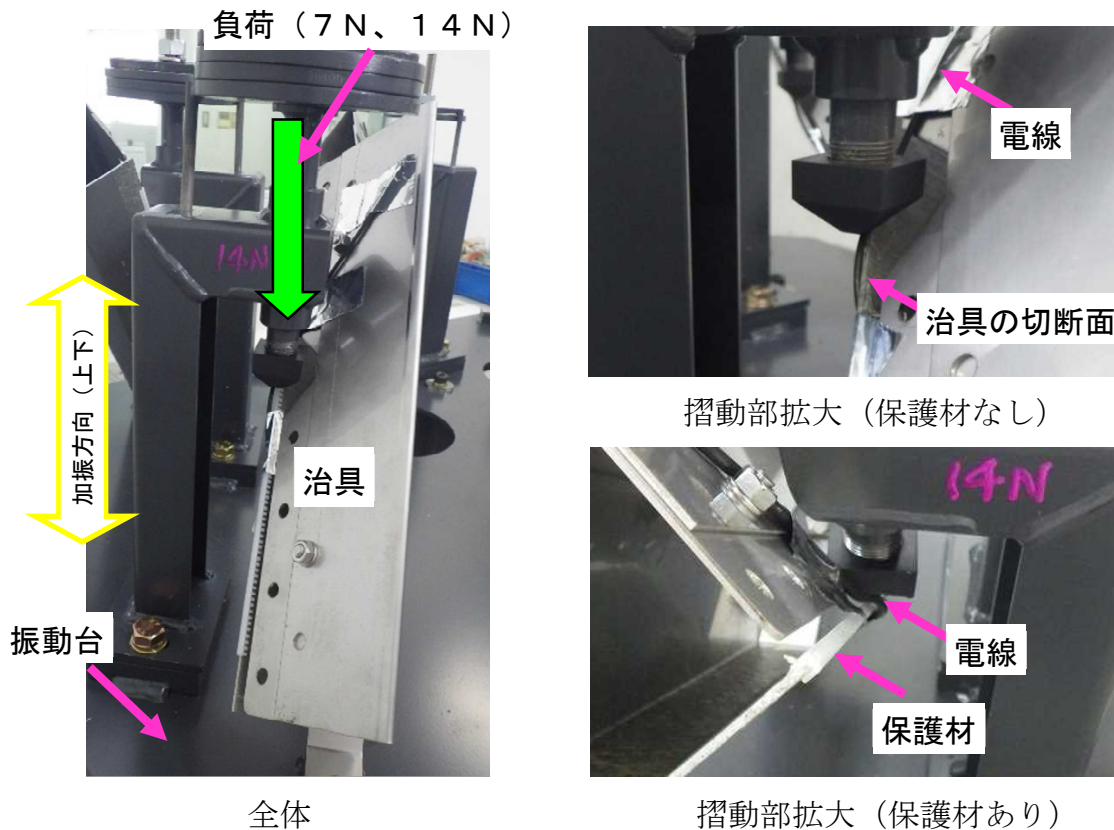
図16 振動試験の状況

走行中の車両では上下・左右・前後の3方向の振動が電線に作用するが、本試験で用いた振動試験機は上下方向のみ加振できることから、治具全体を45度傾け、荷重及び振動が斜めに作用するようにした。

加振に用いた振動データは、同社が全般検査の試運転で測定した本機器室近くの床板の振動加速度データを用いて作成し、荷重は3.6.4で測定した荷重を参考に、鉛直方向に7Nと14Nとした。(図16 振動試験の状況 参照)

5日間、14日間加振した後に、電線の絶縁体の最大傷深さを測定した結果、本試験条件において、主に次のような結果が得られた。
