# 鉄道重大インシデント調査報告書

東京地下鉄株式会社有楽町線池袋駅～要町駅間における  
鉄道重大インシデント

鉄道事業者名：東京地下鉄株式会社

発生日時：平成17年8月16日 8時17分ごろ

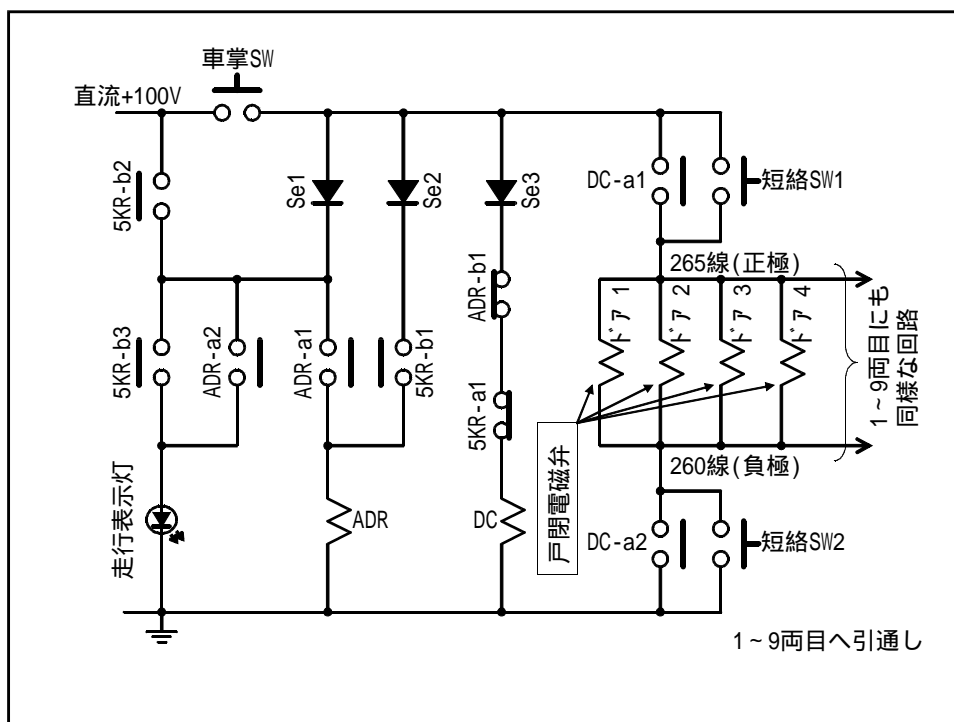
図1 10両目戸閉装置の回路図（停車中にドアが閉じている状態）

本件列車の10両目右側ドア用の戸閉装置の回路図（概要）を図1に示す。戸閉装置には、図示したほかに再開閉回路<sup>7</sup>が含まれるが、2.1で記述した運転士の口述等から、複数のドアがほぼ同時に開閉していると見られるので、ドアの開閉を個別に制御する再開閉回路は本重大インシデントとは関係ないものとして、図1からは記載を除外した。

5KR-a1、5KR-b1、5KR-b2及び5KR-b3は、速度検知リレーの接点を示す。列車が停車中及び走行中のとき、これらの各接点の状態は表1のとおりとなる。なお、速度検知リレーの接点を動作させるコイルは、速度発電機の回路に接続されていることから、図1には記載されていない。

なった後に、車掌スイッチを「OFF」に戻すと、各接点は図1の状態に戻り、以後、車掌スイッチによる通常のドア開閉が可能となる。

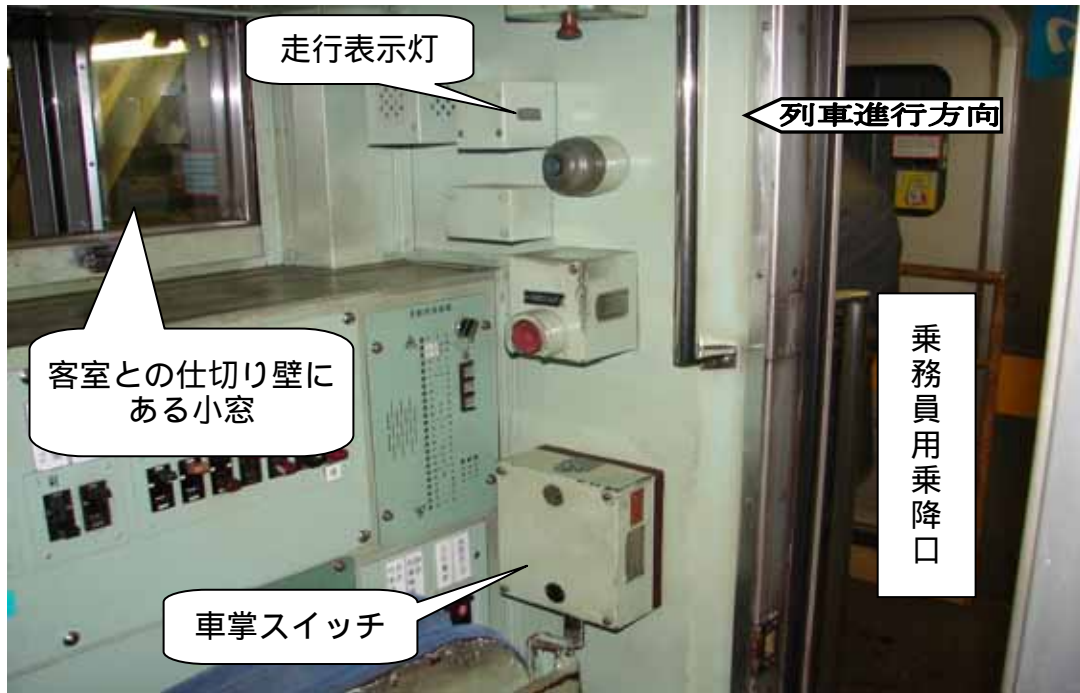
写真1 運転室の機器配置状況

新木場駅から池袋駅まで本件列車の運転に異常はなかった。池袋駅を出発後、要町駅手前で「ピー」というユニバーサル表示器の警報が鳴ったので後ろを振り向き表示器のモニター画面を見ると「戸閉故障」の情報が表示されていた。このため、客室との仕切り壁にある小窓から客室内のドアを見たがドアは閉じており、ドアが開いたことは直接確認していない。また、車掌室右側の走行表示灯<sup>4</sup>は点灯していた。

2 「ユニバーサル表示器」は、走行中にドアが開くなどの故障が発生したときに乗務員に知らせることを目的として、運転室前面中央に設置されており、故障が発生したときは警報音が鳴るとともにモニター画面に故障状況が表示される。モニター画面の表示は故障が回復するまで継続する。
