鉄道重大インシデント調査報告書

I 豊橋鉄道株式会社渥美線豊島駅～神戸駅間における
鉄道重大インシデント

鉄道事業者名：豊橋鉄道株式会社

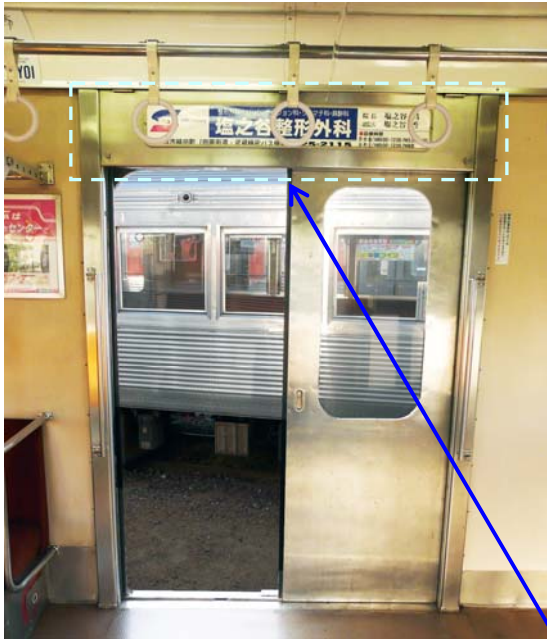
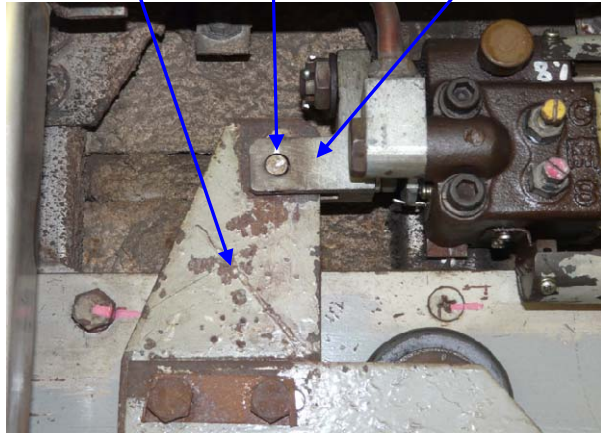
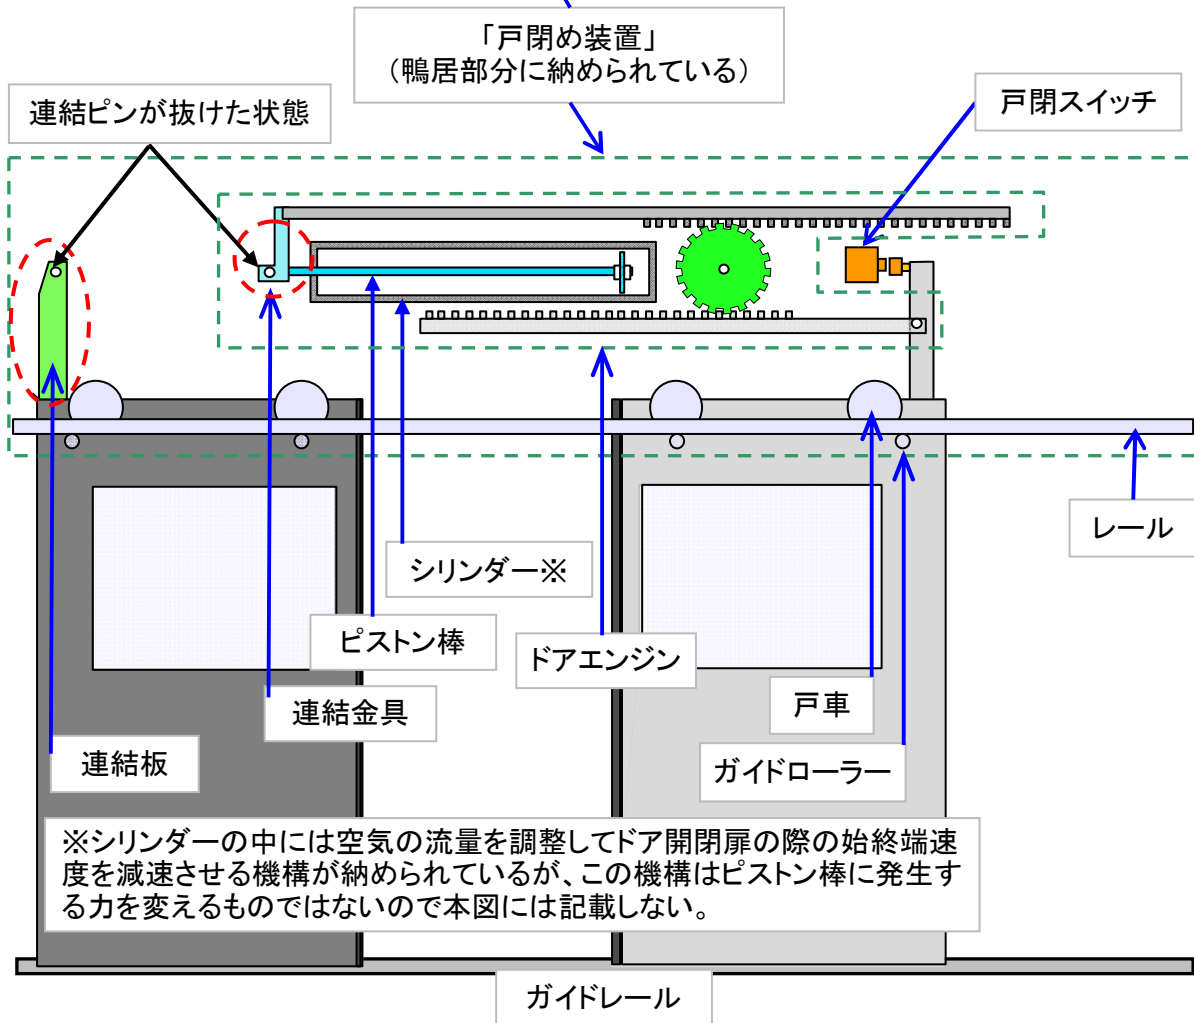
付図5 本件ドア概略図

ドアは、付図5に示すように鴨居部分に納められたレールに戸車により懸垂した状態で取り付けられ、ドア本体が開閉の際、上下に動かないようにするためのガイドローラーが取り付けられている。

圧縮空気で動くドアエンジン²が、付図5のように車体に取り付けられている。

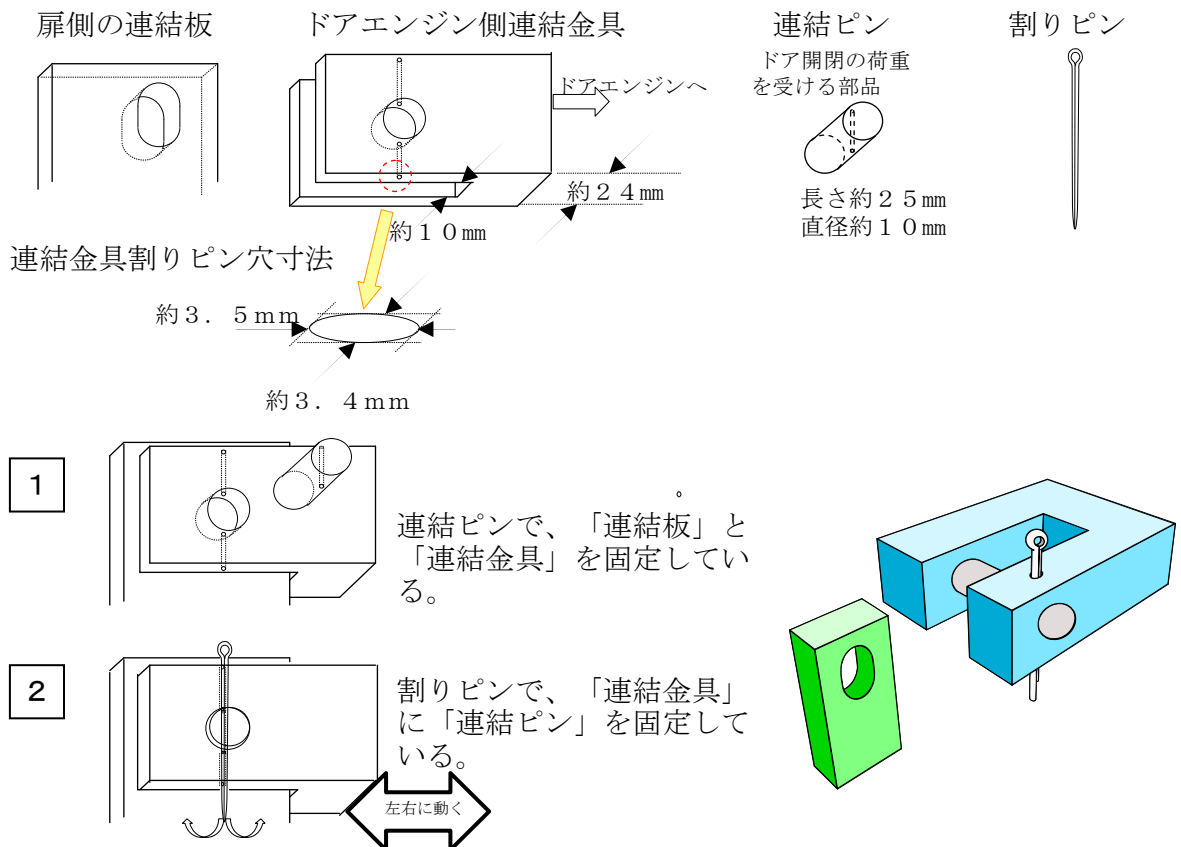
付図7 ドアエンジン接合部の組立 (概念図)

連結板は、写真1のように連結ピン用の角丸長方形（縦長）の穴（以下「連結板穴」という。）が開けられた厚さ約5mmの鉄製の板である。連結板は、付図7のように、連結ピンの円柱形状の円周部分が連結板穴に当たるように使われる。このとき穴内の連結ピンは上下方向の遊びを持つことになるため、ドアの上下動等がドアエンジンに直接伝わらないようになっている。

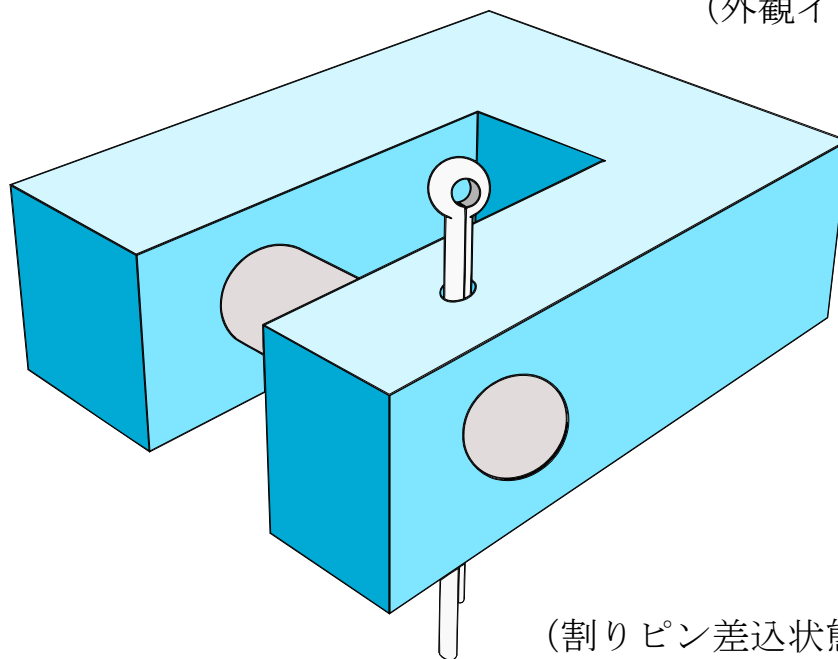
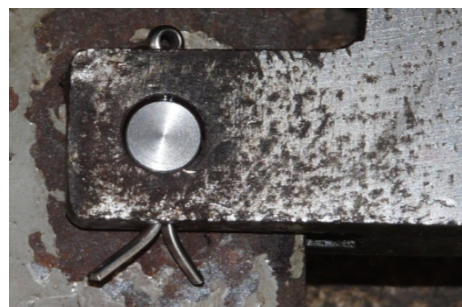
通常の状態では、ドアを開閉させる力は、ピストン棒からドアエンジン側連結金具を通じて直接連結ピンに伝わり、この連結ピンからドア側の連結板を通じてドアに伝わる。この際には、連結ピンを止めている割りピンには大きな力は働かないものと考えられる。しかしながら、2.6.2.4(2)の記述にあるように、割りピンにドアを開く際の力が加わった状態が確認されたことと、2.6.3(3)に記述したように、ドアの開閉動作をした際に連結ピンが車内から見て向かって右側に回転する傾向が認められたことから、付図8に示すように以下のような現象が生じた可能性が考えられる。

この現象により、割りピンには連結ピンの割りピン穴端部付近において本来想定していないせん断力が作用する可能性があると考えられる。このせん断力はドアの開閉時に繰り返し作用するものと考えられ、この繰り返して作用するせん断力が、割りピンを破断させた可能性があるものと考えられる。

一方、割りピンが破断しないようにするには、せん断力が作用しないようにすることが重要である。しかし、本件では、せん断力は、3.5.3 に記述したように、ドアを閉める際のピストン棒からドアエンジン側連結金具を通じて直接連結ピンに伝わるべき力の一部が、割りピンの穴がずれることにより、ドアエンジン側連結金具から割りピンを介して連結ピンに伝わったため、作用した可能性があると考えられる。このため、連結ピンの回転などの影響を割りピンが受けないように、ドアエンジン接合部の構造自体を改良することも有効な方法であると考えられる。

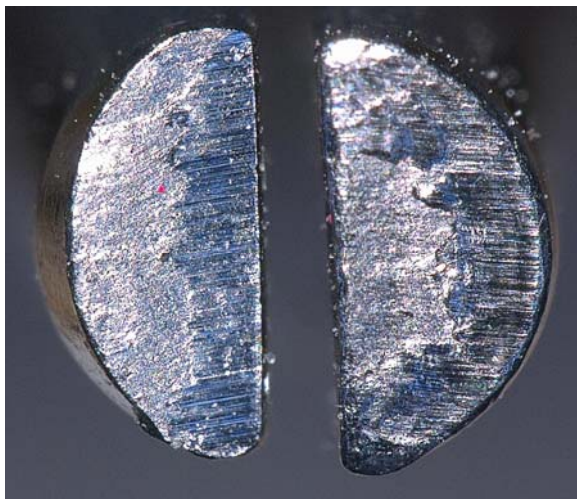
写真5 割りピン端面の顕微鏡写真

また、2.6.4(1)で記述したように割りピン端面1に、使用過程で何度も力が加えられて破断するような疲労破壊に特徴的なこん跡が認められることから、使用過程で破断したものであると考えられる。

本件割りピンについては、2.6.4(1)で観測された割りピンの端面1には、疲労破壊に特徴的なストライエーション様の模様が認められているため、切断された部品ではないと推定される。
