鉄道重大インシデント調査報告書

II 九州旅客鉄道株式会社大村線彼杵駅～川棚駅間における鉄道重大インシデント

発生日時：平成21年12月5日 15時32分ごろ

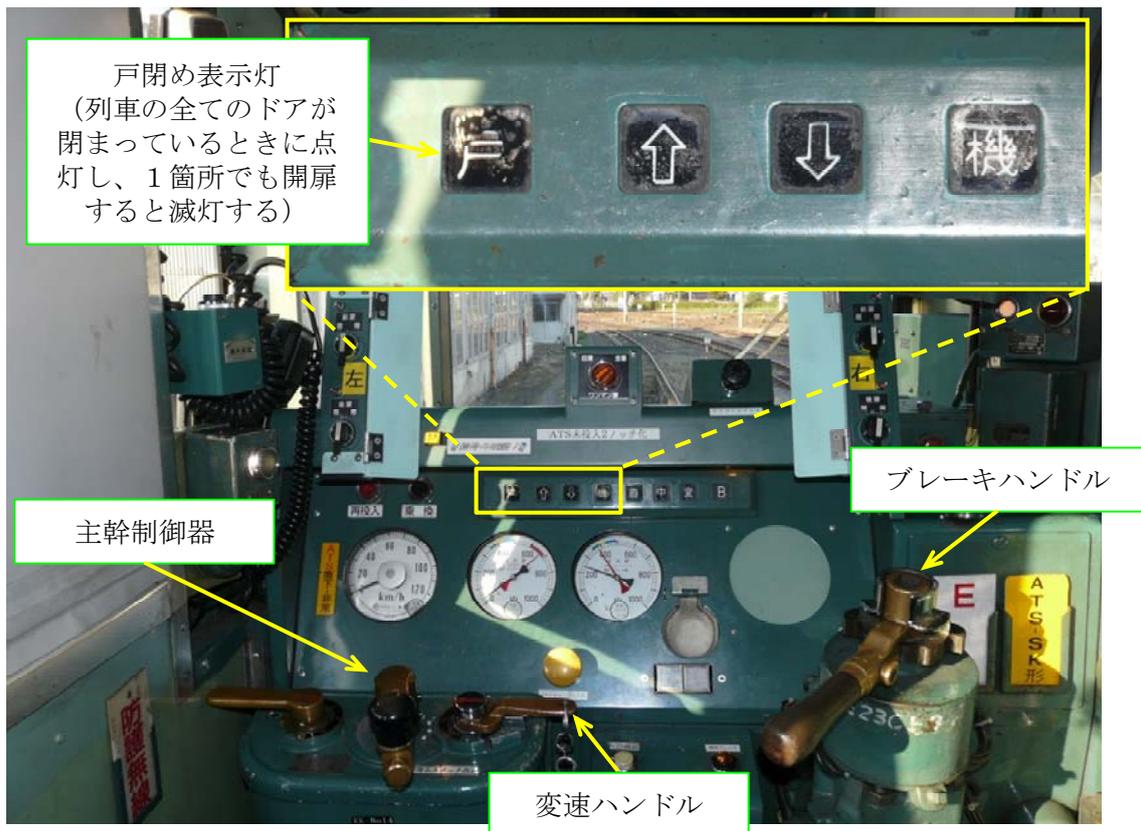
付図3 本件列車の運転台と戸閉め表示灯の状況

³ 「戸閉め表示灯」は、運転台の計器盤上部に「戸」と表示されたランプで、列車のすべてのドアが閉まっているときに点灯する。（2.3.4(2)及び付図3参照）

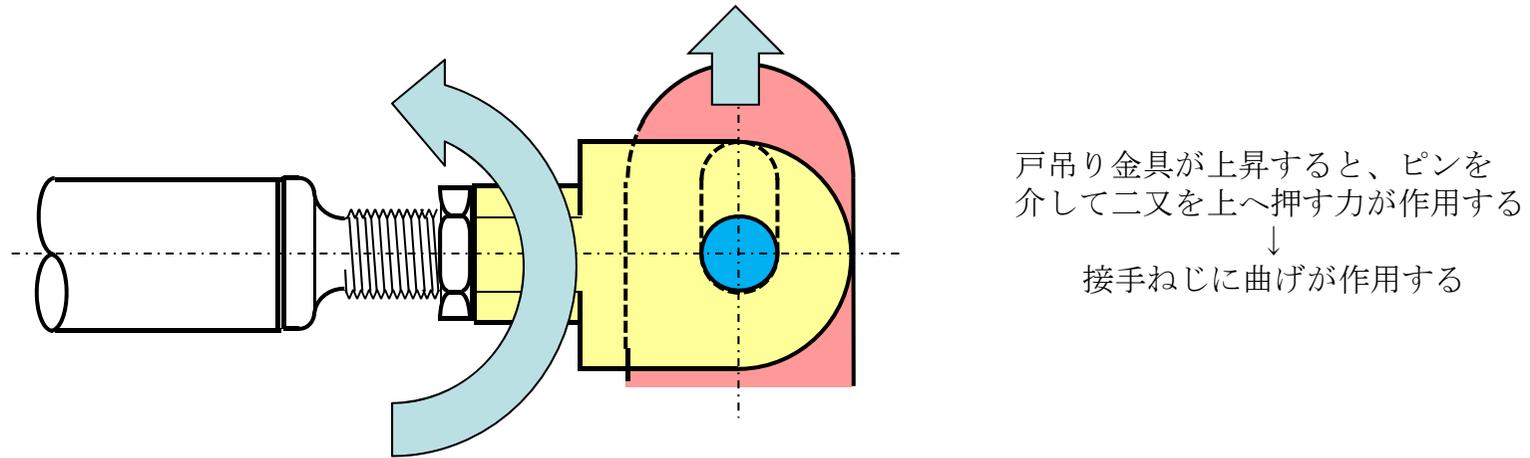
(c) ピンと戸吊り金具の長穴の下端との隙間が小さい場合

よって、付図8や付図5(c)に示すように、ピンと戸吊り金具ピン取付穴の下部との隙間が小さい状況でドアの下部に戸挟みがあった場合には、物を挟んだ状態でドアを閉める力が作用することによってドアが傾き、ドアが傾くことで戸吊り金具が上昇し、戸吊り金具によってピンを介して二又が押し上げられることにより、ドアが閉まっている間は接手ねじに曲げが作用し続ける状況が発生すると考えられる。

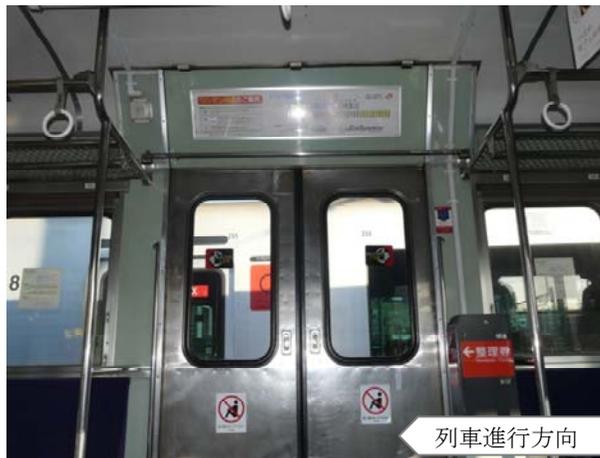
(a) 本件ドア

同社によれば、本重大インシデント発生後、本件列車の車両を長崎駅に回送し、同日、同駅構内の車両基地（長崎運輸センター）において本件ドアの調査を実施した。その結果、本件ドアを車内から見た場合の右側のドアにおいて、2.3.2(2)に後述する戸閉め機械の接手ねじが破断していたため、戸閉め機械を取り替えて復旧したとのことであった。

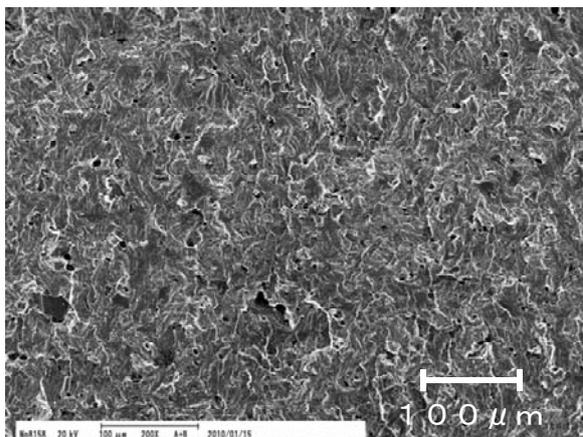
(g) ハ部の状況 二次電子像 (200倍)

付図7(h)、(j)及び(1)は、ハ部、ニ部及びホ部を5000倍に拡大したものであるが、イ部と同様に、疲労破壊の特徴である縞状の模様が見られた。

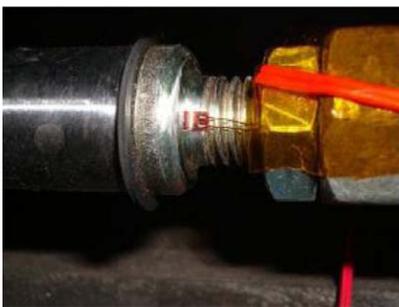
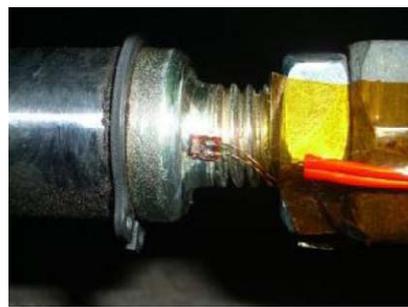
付図9 接手ねじに発生する応力の測定

本件ドアR側の接手ねじに電気抵抗ひずみゲージ¹²(以下「ひずみゲージ」という。)を貼り付け、ドアの開閉に伴い接手ねじに発生する応力を測定した。ひずみゲージは、破断部であるねじの谷部に貼り付けることが困難なため、付図9(a)及び(b)に示すように、接手ねじの12時及び6時のねじ部の近傍に貼り付けた。2.4.3に記述した調査結果の分析(3.2に後述)から、接手ねじの破断は、接手ねじに上下方向に作用する力による曲げが作用したことによるものと考え、曲げによる応力のみを検出し、軸方向の引張り、圧縮の応力は検出しないようにした。以下に記述する計測値は、ひずみゲージを貼り付けた6時の付近に発生する曲げによる応力値であり、正の値であれば引張り、負の値であれば圧縮である。また、別途実施したCAE(Computer Aided

上図のようにひずみゲージを貼り、引張りと圧縮を相殺し、曲げによる応力のみを測定した。

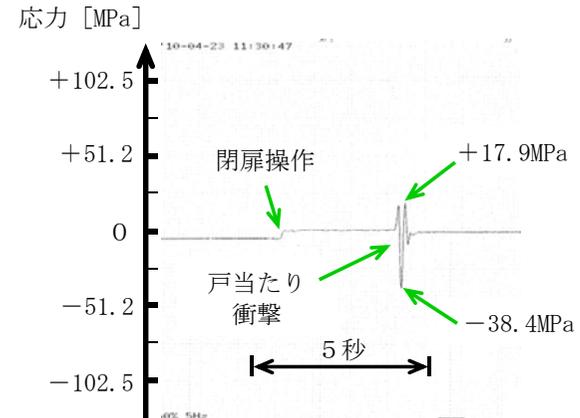
(i) 戸吊り金具を削正し、ドア開閉を実施した場合

2.4.1(2)に記述したように、本件ドアR側の戸吊り金具のピン取付穴の一部は、摩耗により1.3mm拡大していた。（付図6(f)参照）2.5.2(2)に記述したように、戸閉め機械の取付状態をL下R上とした場合において圧縮の応力が計測されたのは、この部分にピンが入り込んだことによるものと考え、同部分を削正し、全体が11.3mmとなるようにした後、2.5.1と同様な試験を実施した。その結果、戸当たり衝撃時の応力振幅は、28.2MPa（換算値は79.0MPa）であった。
