鉄道重大インシデント調査報告書

北海道旅客鉄道株式会社函館線稲積公園駅～手稲駅間における鉄道重大インシデント

平成23年6月24日

運輸安全委員会

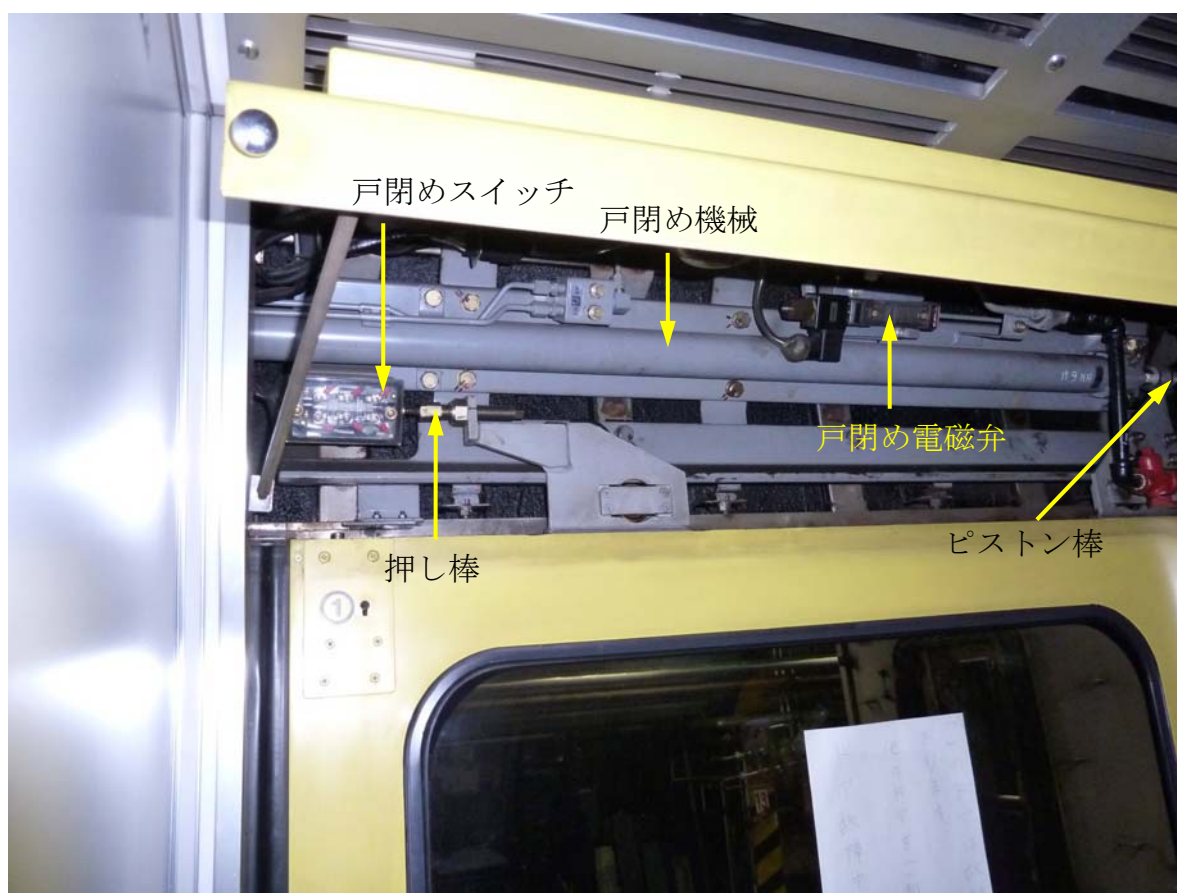
付図7 戸閉め機械装置の取付け状態

2.7.6(1)に記述したように、ドア開状態及びドア閉状態のどちらの場合も空気圧は低下しなかったことから、戸閉め機械装置からの空気漏れはなかったものと考えられる。

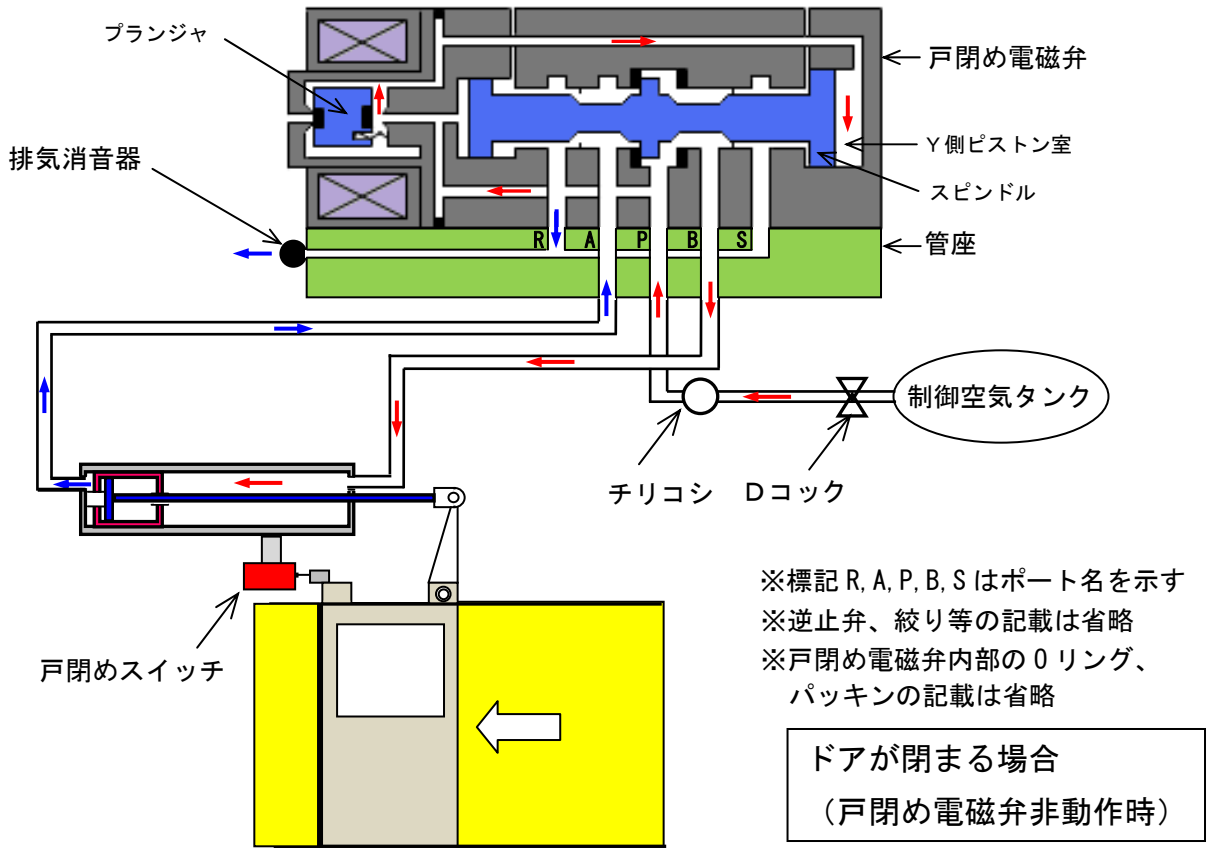
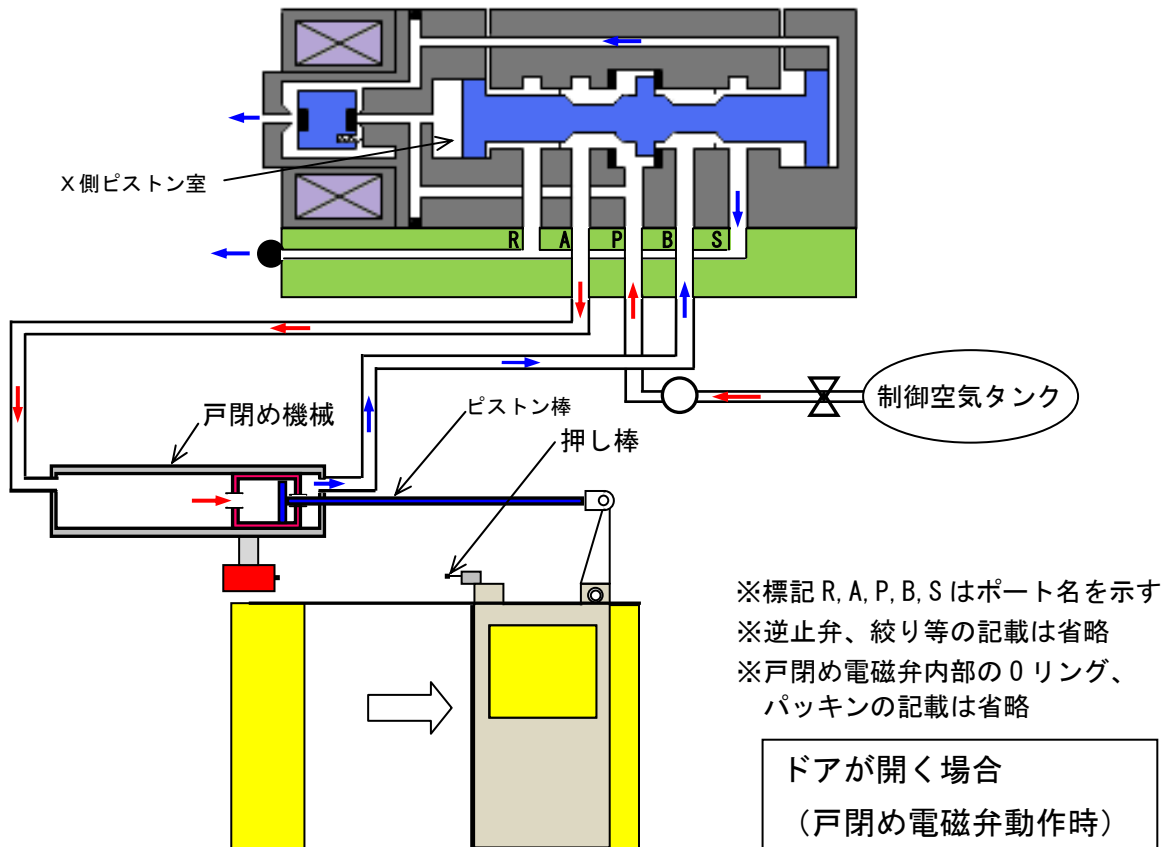
付図 1 3 戸閉め機械装置の構造と動作原理

また、2.7.6(2)に記述したように、本件車両の1位戸閉め電磁弁内部のスピンドルのOリング及びシール並びにパッキン等に損傷や異物を咬み込んだ痕跡はないことから、本重大インシデント発生時に同戸閉め電磁弁の内部で意図しない空気の流路が構成された可能性も低いと考えられる。

本件車両の1位戸閉め電磁弁、排気消音器、管座の各機器の内部を非分解で調査した結果、2.7.6(3)及び2.7.6(4)に記述したように、管座内に銅配管のものと思われる破片及び排気消音器内に異物と思われる物質が見付かった。しかし、管座内で発見された破片は、戸閉め電磁弁に圧縮空気を供給するPポートの接続位置で見付かっているため、戸閉め電磁弁内に意図しない流路を構成させた可能性は低いと考えられる。また、排気消音器内の物質も、その大きさ及び密度から、戸閉め機械の開側シリンダーの圧縮空気が戸閉め電磁弁を介して大気中に放出されることを妨

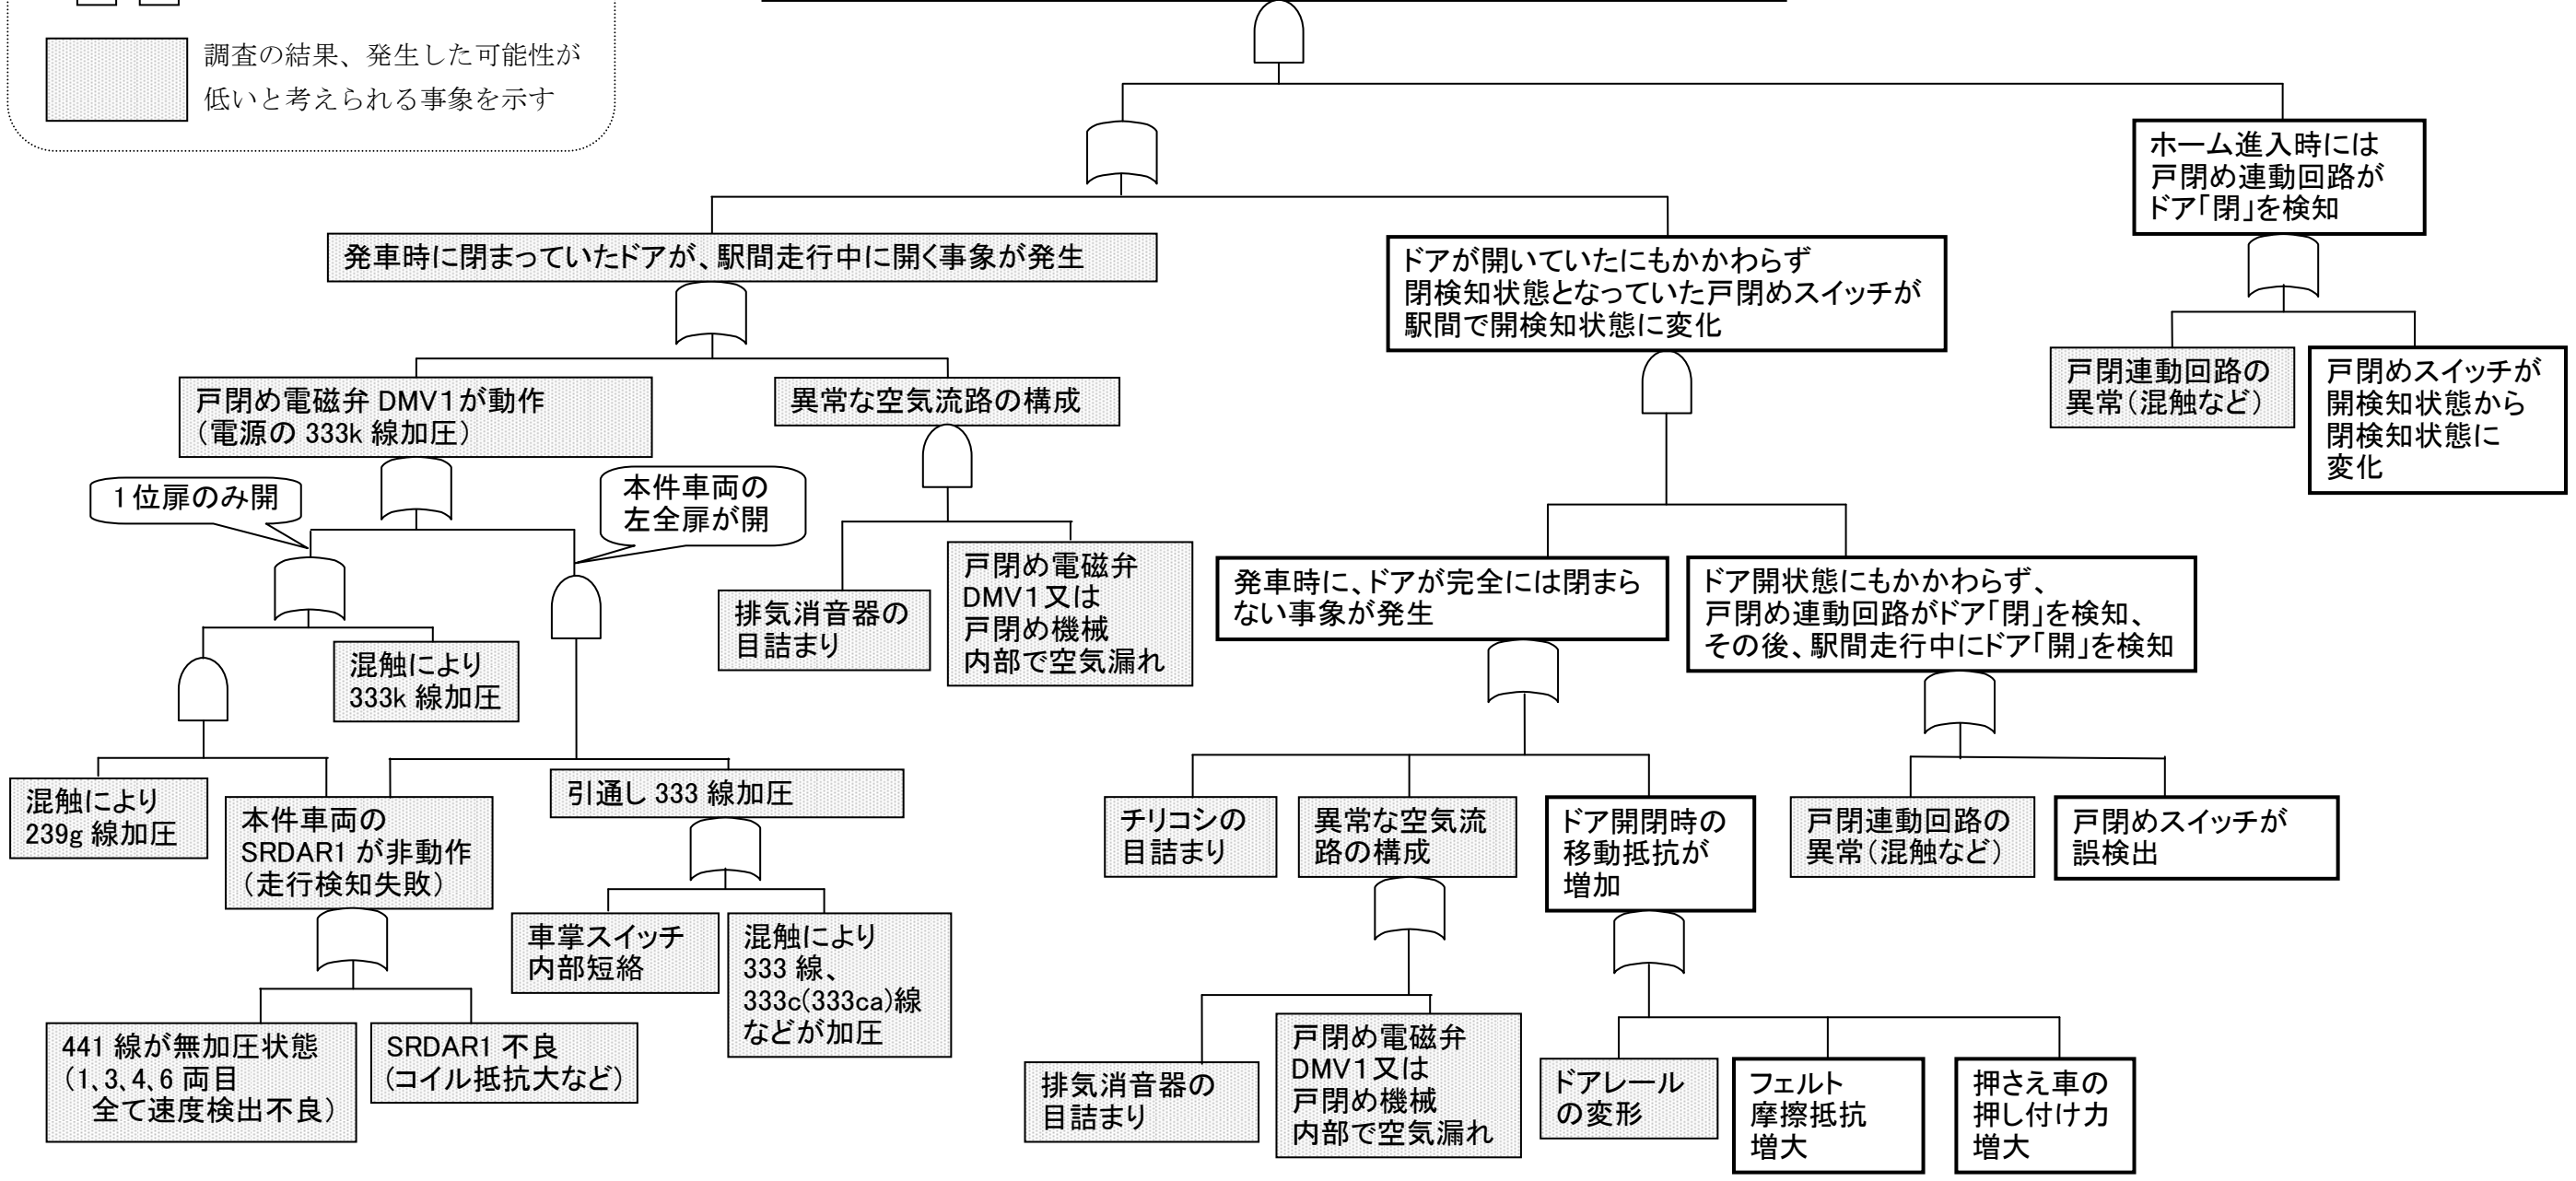
本重大インシデント発生要因の分析概要図

本重大インシデントで発生した事象
 駅間走行中(約 60km/h)に、車掌スイッチを扱っていないのに、モニタ装置のアラーム音が鳴動してドア開異常(どのドアかは不明)を表示、ドア閉を示す運転士知らせ灯が滅灯、ホーム進入時に少なくとも最後尾車両左側(1位)のドアが開いていたが、ドア開を示す戸閉め表示灯は滅灯
