鉄道重大インシデント調査報告書

I 西日本旅客鉄道株式会社芸備線矢賀駅～戸坂駅間における鉄道重大インシデント

鉄道事業者名：西日本旅客鉄道株式会社

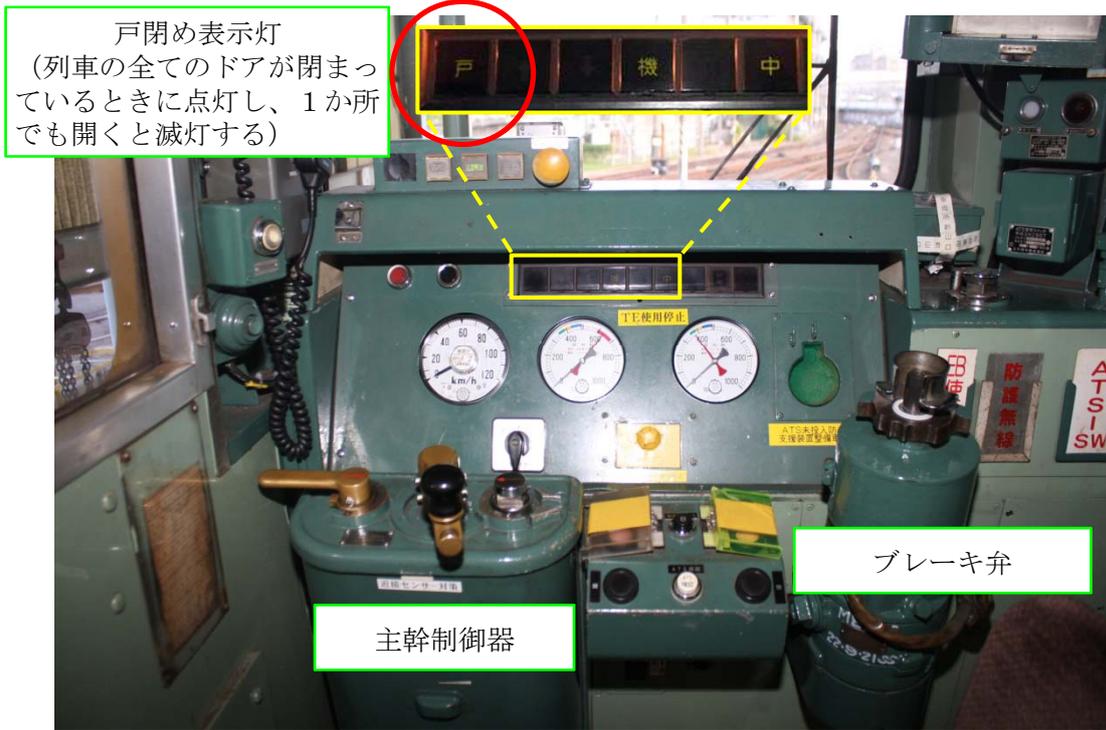
付図3 本件列車の運転台と戸閉め表示灯の状況

^{*1} 戸閉め表示灯は、運転台の計器盤上部に「戸」と表示されたランプで、列車の全てのドアが閉まっているときに点灯する。（付図3参照）

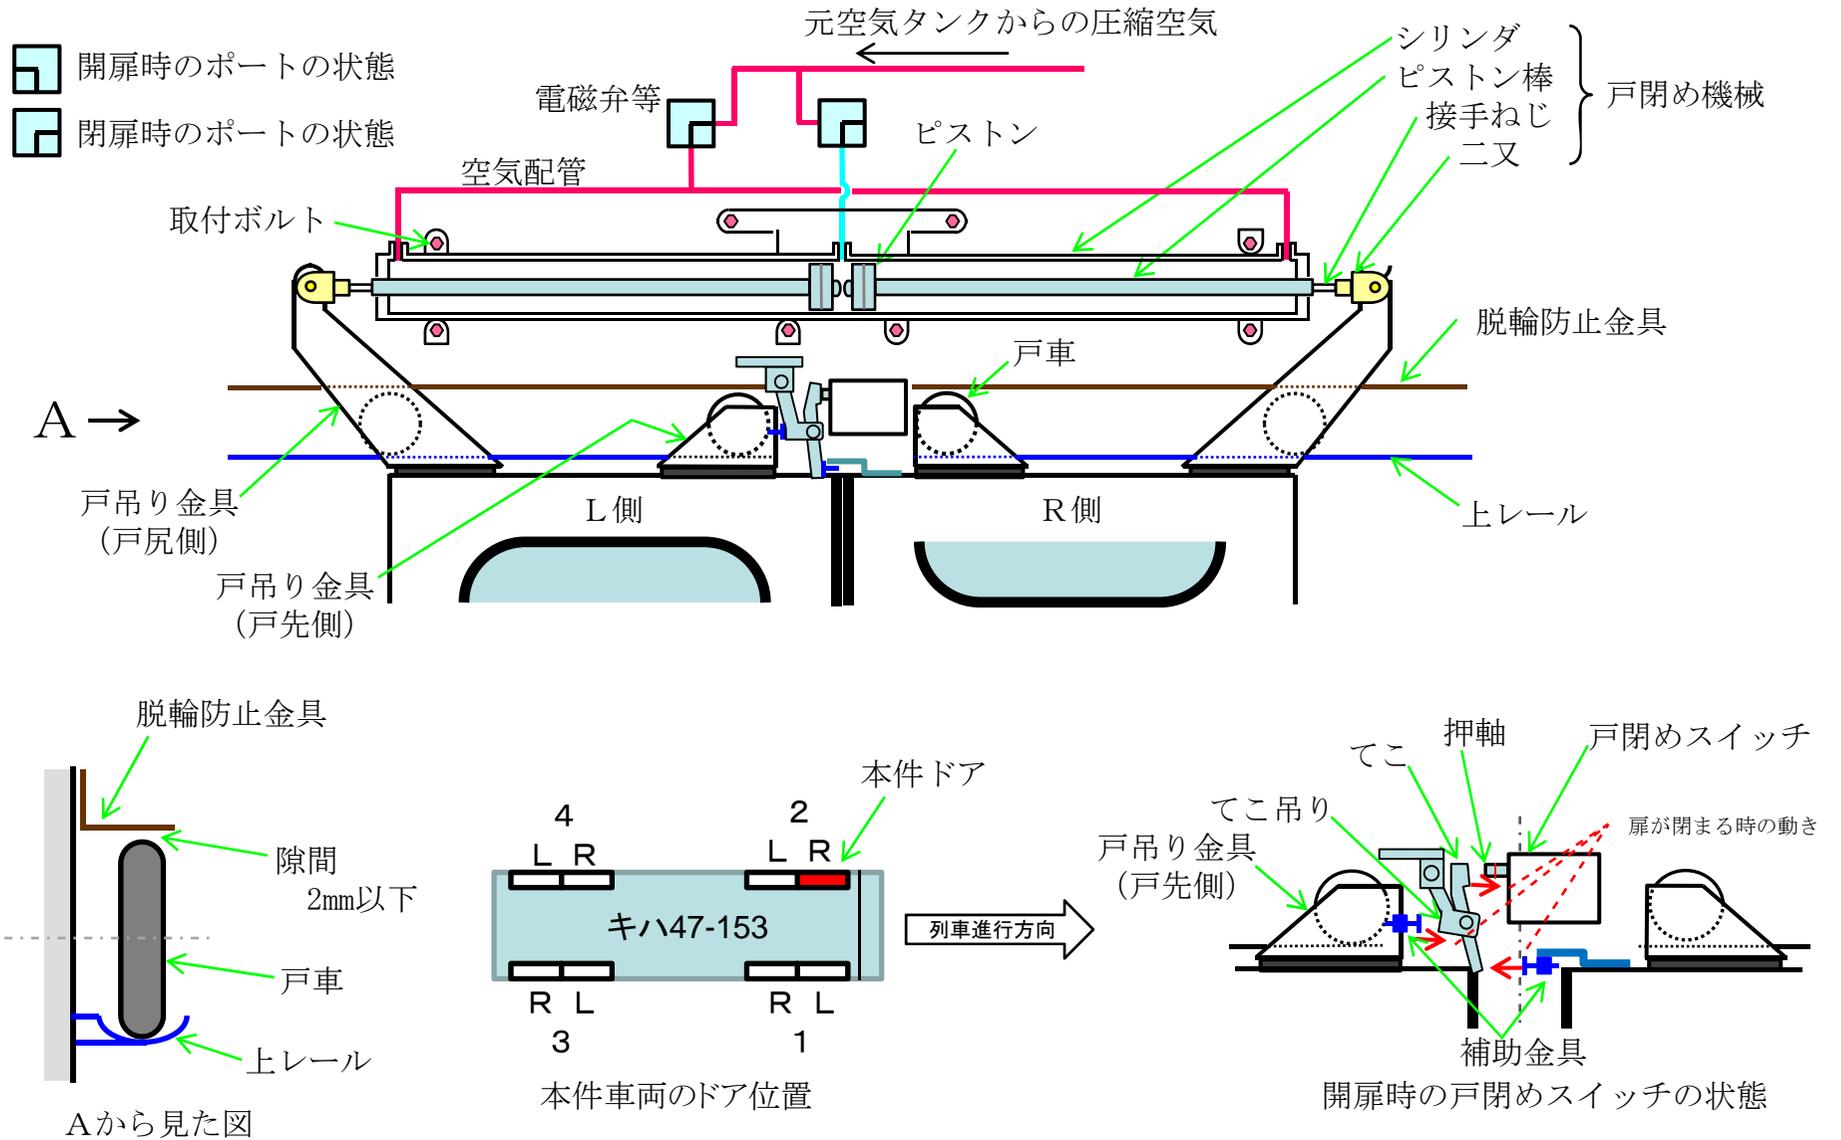
付図5 戸閉め機械と戸吊り金具等の概略図（その1）

本件車両のドアは両引戸*7であり、付図5（その1）に示すように、戸吊り金具に取り付けられた戸車が車体に敷設された上レールを走行する吊り戸式となっている。ドアの上部には戸閉め機械が設けられており、戸閉め機械とドアは、‘ピストン棒に取り付けられた金具’（以下「二又」という。）と戸尻側の戸吊り金具を、(3)に後述するピンにより連結する構造となっている。

戸閉め機械は付図5（その1）に示すように、合計8本の取付ボルトで車体に取り付けられている。

戸閉めスイッチは、閉扉の際、付図5（その1）に示すように、L側ドアに取り付けられた補助金具が車体側に取り付けられたてこ吊りの中央部を、R側ドアに取り付けられた補助金具がてこの下部を、それぞれ押すことにより、てこの上部が戸閉めスイッチの押軸を押し込み、内部の接点が転換する仕組みとなっている。これにより、L側ドア又はR側ドアのどちらか一方が開いた場合でも、戸閉めスイッチが開扉を検出する。

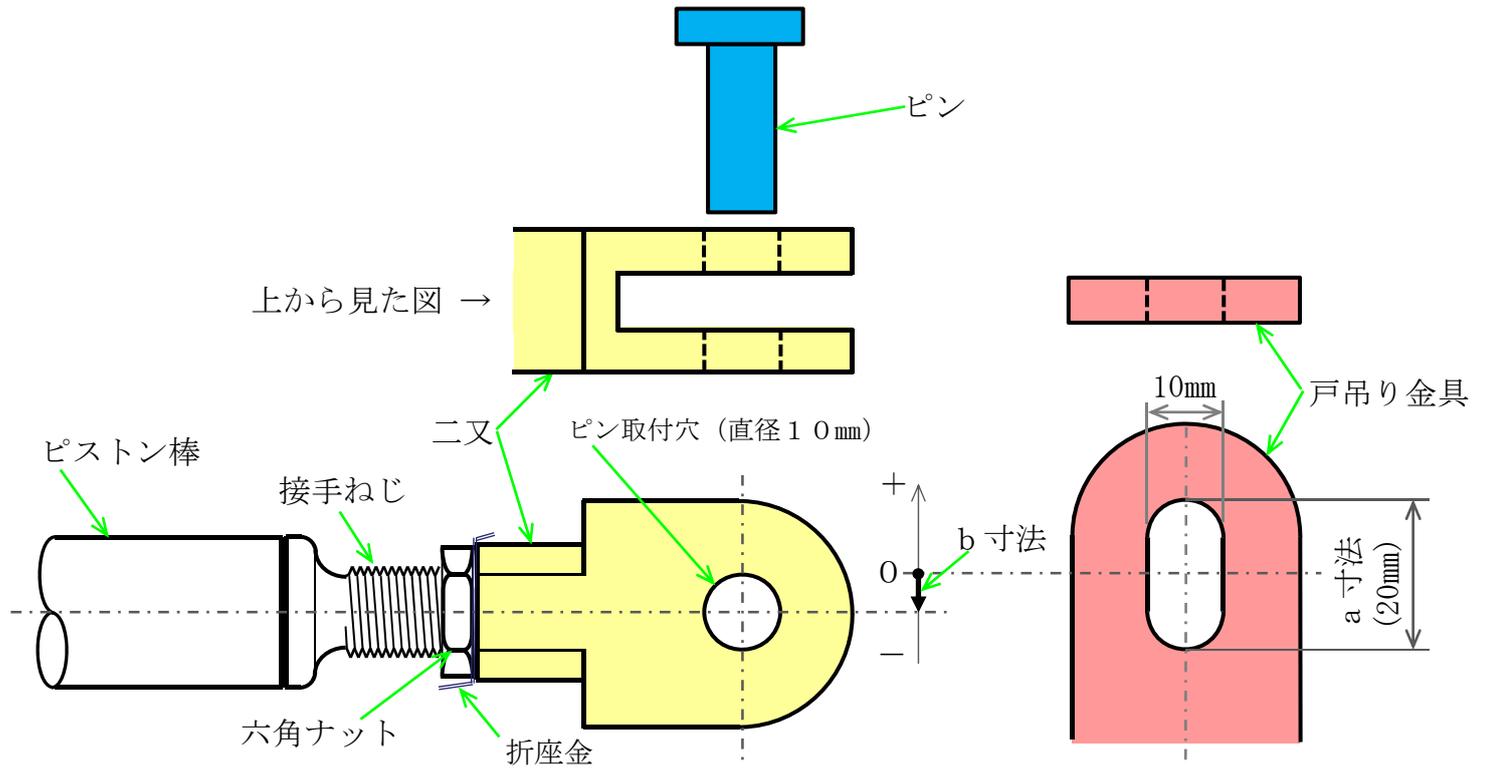
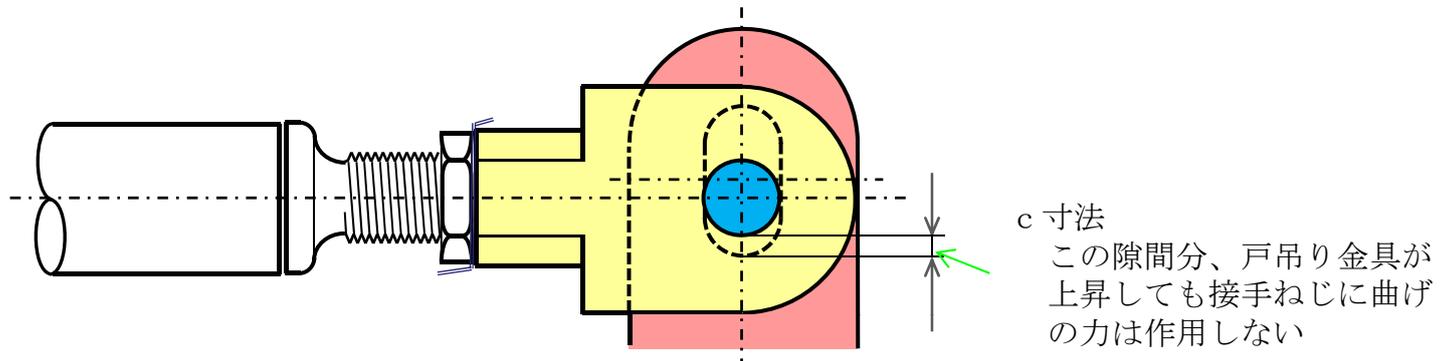
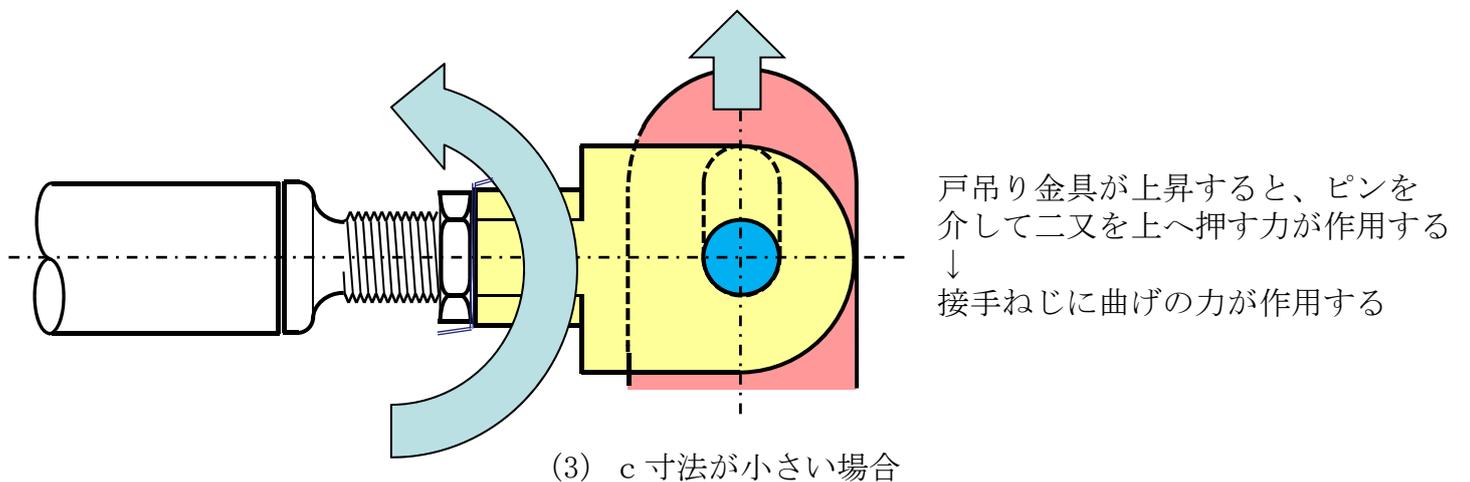
付図5 戸閉め機械と戸吊り金具等の概略図（その2）

付図5（その2）に示すように、二又には直径10（寸法許容差+0.027、-0）mmの丸穴が、戸尻側の戸吊り金具には縦方向の寸法（以下「a寸法」という。）が20mmの小判形の穴が設けられ、両者の穴を重ね合わせ直径10（寸法許容差-0.280、-0.370）mmのピンを貫通させることにより、二又と戸吊り金具を連結する構造となっている。

このような状況で、2.6.1及び付図5(3)に示すように、ピンが戸吊り金具ピン取付穴の下端に位置する場合には、戸吊り金具の上昇に伴いピンを介して二又が上方向に押し上げられることにより、接手ねじに曲げの力が作用している可能性があると考えられる。(付図10参照)

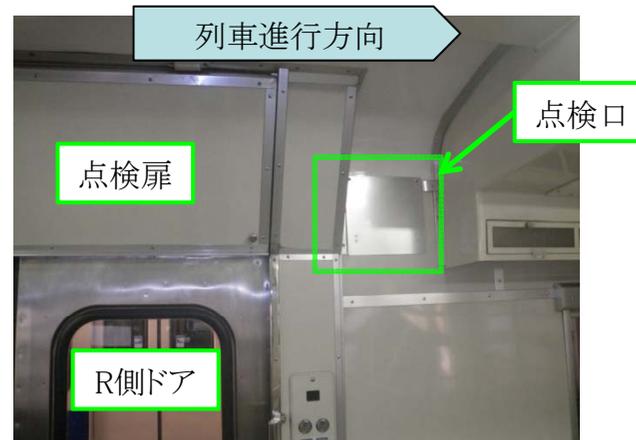
(1) 本件ドアと戸閉め機械（点検扉を開けた状態）

ドアのピンを取り外し、a寸法を測定したところ、L側ドアでは20.2mm、R側ドアでは20.9mmであった。付図6に示すように、R側ドアのピ

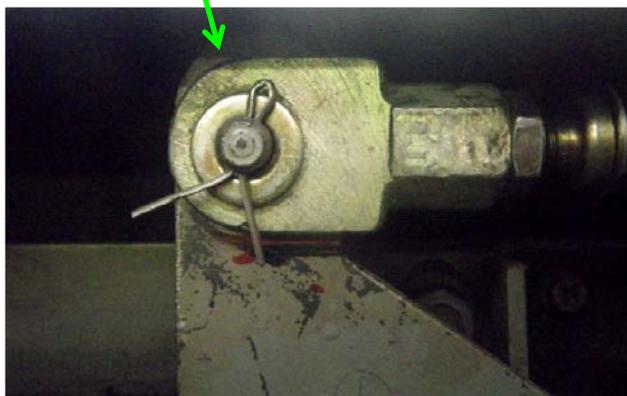
(2) 点検口の状況

まず、上記(3)と同様の状態における二又の位置を基準とし、次に、圧縮空気の供給を断ち、二又が点検口の位置になるようピストン棒を伸長させ、その状態で、ピンが戸吊り金具に接触するまで二又を下方に動かし、その位置を記録する。この記録した位置と先程の基準とした位置の差を読み取ることにより、c寸法を求めた。測定結果は0mm であった。(付図6参照)

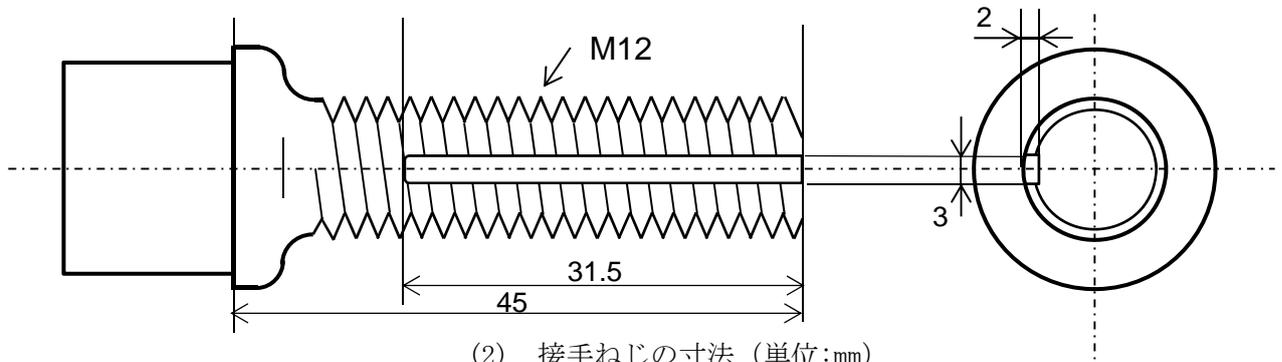
(1) 破断したピストン棒の接手ねじ

- (1) 本件運転士の口述及び戸閉め表示灯の仕組みから、本件ドアは、本件接手ねじの破断によりドアを閉める力が作用しなくなったため、本件列車がブレーキを使用中に開いたものと考えられる。
- (2) 本件接手ねじの破断面の様相から、本件接手ねじに上下方向の力による曲げが作用したことにより疲労破壊したと考えられる。また、材料の成分調査の結果、材料には図面指定とは異なる硫黄快削鋼が用いられていたと推定される。
- (3) 接手ねじの応力測定の結果、ドアが閉まったとき、ドアを閉めるときの戸当たり衝撃及び戸挟みにおいて、接手ねじに曲げの力が作用し、ねじ部に大きな応力が発生するものと考えられる。
- (4) 接手ねじに曲げの力が作用する状況は、ピンが戸吊り金具ピン取付穴の下端に位置し、ドアが完全に閉まるとき、戸当たり衝撃、戸挟みなどにより、戸尻側の戸吊り金具が二又を押し上げることにより発生すると考えられる。
- (5) 想定されていなかった曲げの力が作用することにより、結果的に接手ねじは強度不足になっていたものと考えられる。また、このような強度不足となっていた状況において、接手ねじの材料に使用されていた硫黄快削鋼が亀裂の発生や進展に関与した可能性もあると考えられる。
- (6) 接手ねじの破断は、ドアが閉まったときや戸当たり衝撃のときに、接手ねじに想定されていなかった曲げの力が繰り返し作用したことが大きく関与したと考えられる。また、本重大インシデント前後に発生した計4件の破断事象も同様であった可能性があると考えられる。
- (7) 戸閉め機械の取付けにおいて、同社では戸吊り金具と二又の接触の有無を確認しているが、c寸法が僅少な場合には、上記(4)のような状況になると考えられる。
- (8) 再発防止のためには、上記(4)のような状況にならないように、使用状況に応じた部品の寸法管理、取付時の調整が必要であると考えられる。
- (9) 重大インシデントに至るような事象や故障が複数発生している場合には、会

本件接手ねじが破断したのは、破断面の状況から疲労破壊によるものと考えられるが、ドアが閉まったときや閉まる際に、想定されていなかった曲げの力が繰り返し接手ねじに作用したため、接手ねじが強度不足となっていたことによるものと考えられる。また、接手ねじの材料に、図面指定と異なり、強さや靱性を必要とされない場合に用いられる硫黄快削鋼を使用していたことが関与した可能性もあると考えられる。

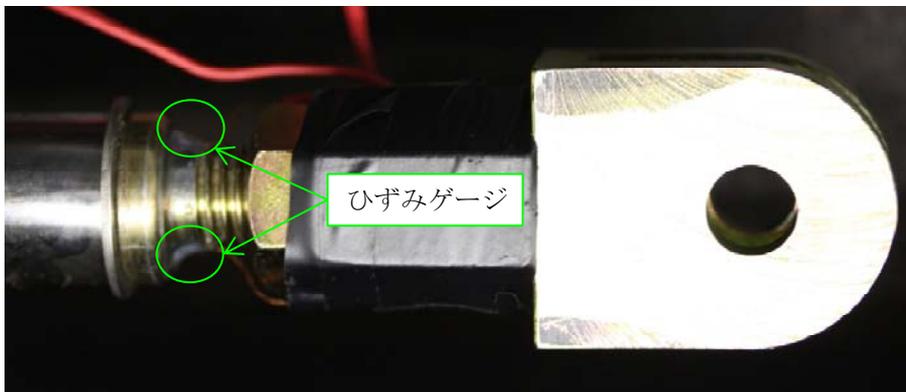
(1) ひずみゲージ貼付の状況

本件ドアR側の接手ねじに電気抵抗ひずみゲージ^{*13}（以下「ひずみゲージ」という。）を貼り付け、ドアの開閉に伴い接手ねじに発生する応力を測定した。ひずみゲージは、破断部であるねじ部に貼り付けることが困難なため、付図8(1)に示すように、接手ねじのねじ部近傍の12時と6時の位置に貼り付けた。

上図のようにひずみゲージを貼り、曲げによる応力のみを測定した。

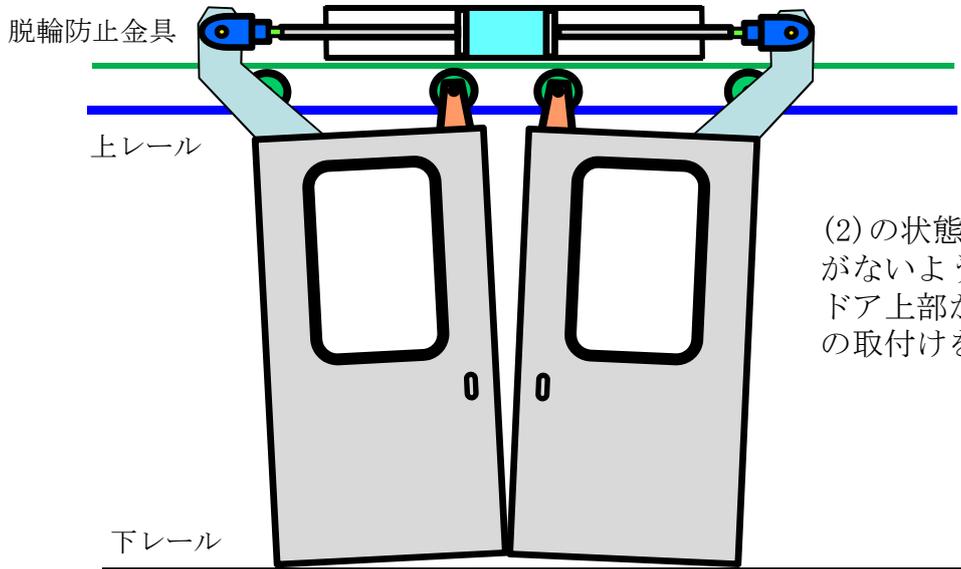
(1) 圧縮空気がなくドアを閉めた状態

上記のドアの取付状態において、ドアが完全に閉まる直前には、付図 10 に示すようにドアが戸車を回転中心として片側で 1 mm 程度傾き、戸尻側の戸吊り金具が上昇すると考えられる。ドアの寸法は、高さ 2, 0 9 5 mm、幅 6 5 0 mm であるこ

(2)の状態のときに戸先ゴムに隙間がないよう、圧縮空気がない時にドア上部が2mm程度開くようにドアの取付けを調整している。

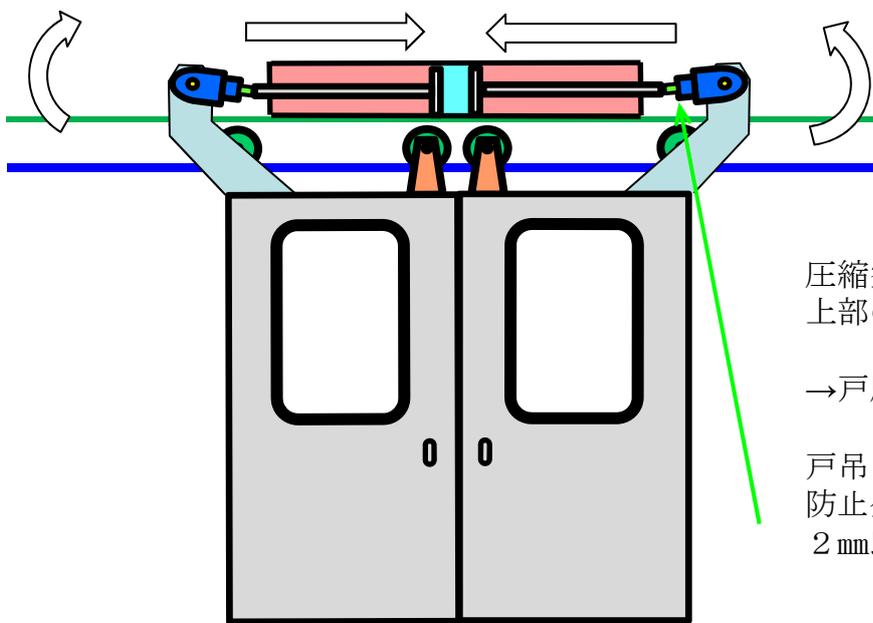
(2) 圧縮空気を供給し、ドアを閉めた状態

圧縮空気の供給により、戸先ゴム上部の隙間2mmが無くなる。

→戸尻側が上昇する。
