鉄道重大インシデント調査報告書

I 九州旅客鉄道株式会社香椎線須恵駅～須恵中央駅間における鉄道重大インシデント

発生日時：平成24年11月26日 17時01分ごろ

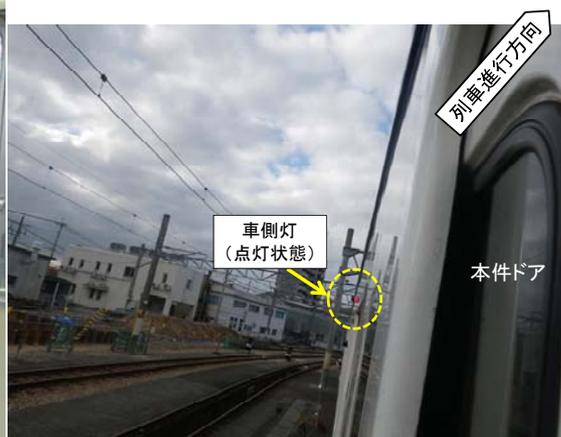
本重大インシデント発生直後のドア開き状態(再現)

※ ただし、ドア上部のカバー等を外している状態。

本件ドアから右側車側灯を見た状態

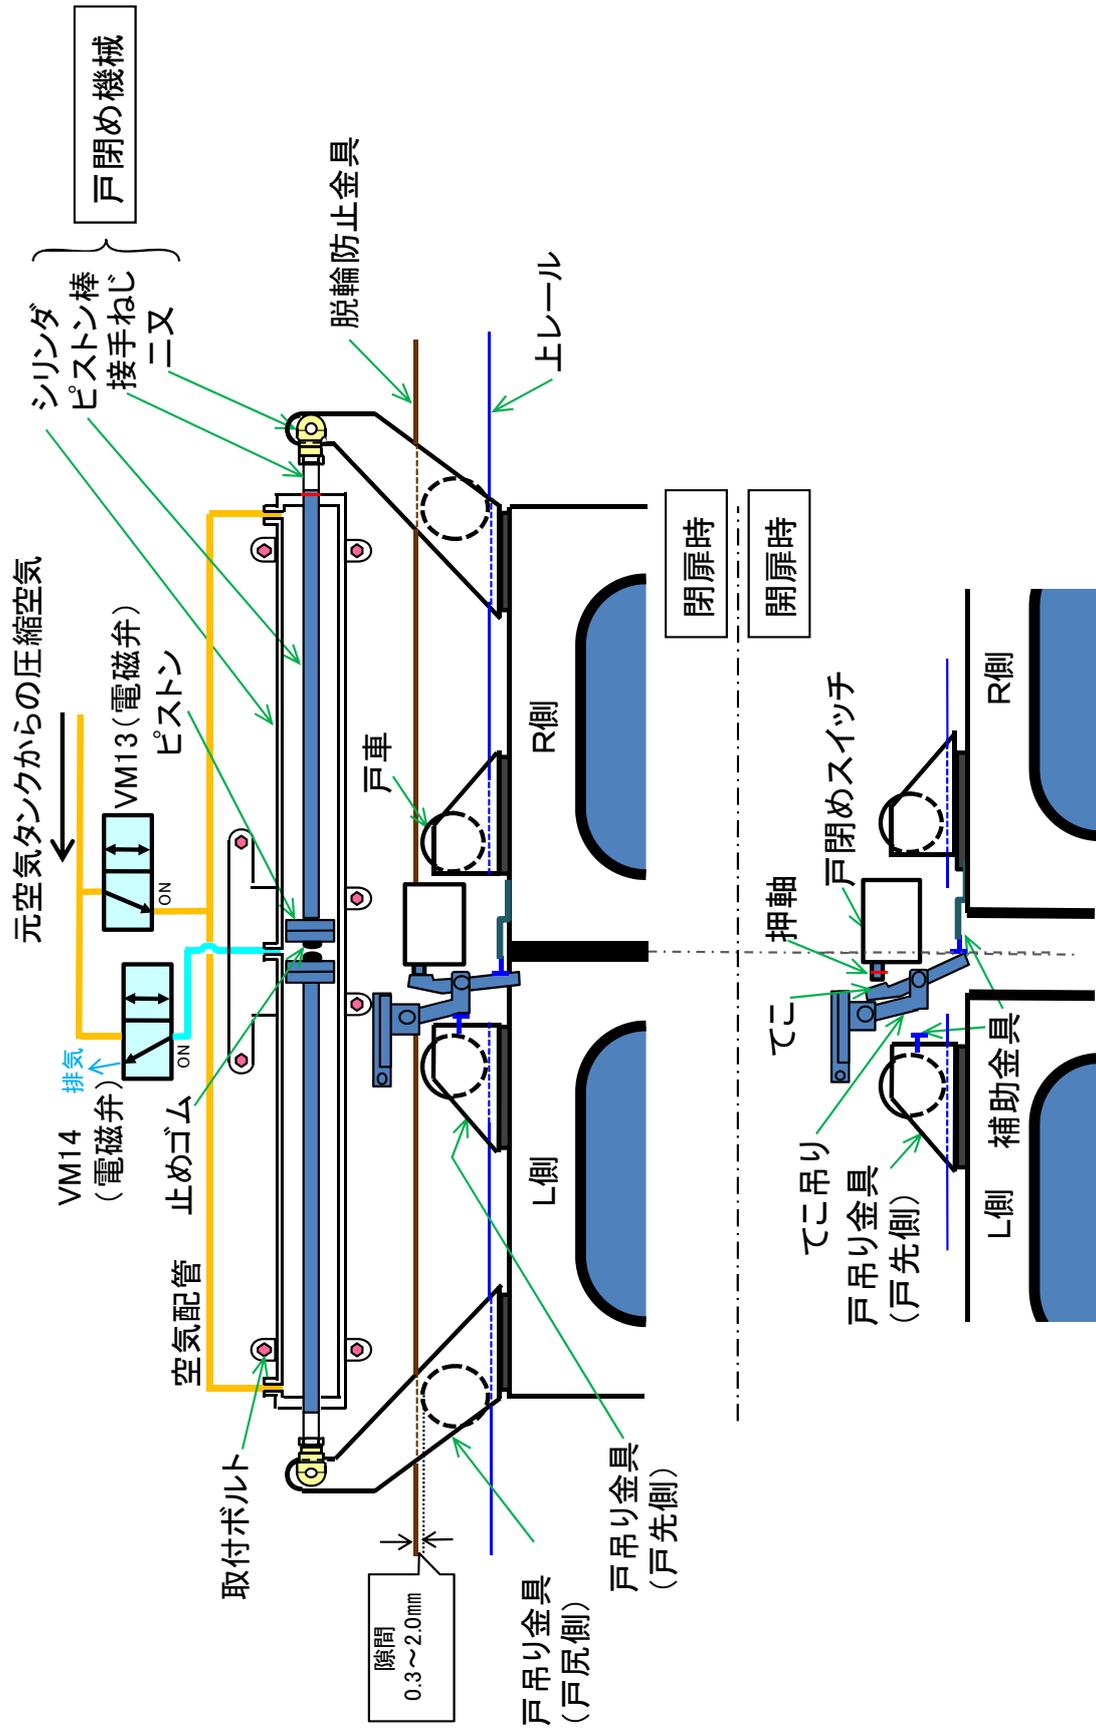
付図6 戸閉め機械と戸吊り金具等の概略図

戸閉め機械は、付図6に示すように、シリンダ、ピストン棒及び圧縮空気を給排する電磁弁などから構成されている。また、合計8本の取付けボルトで車体に取り付けられている。シリンダ内を移動するピストン棒の先端には接手ねじが取り付けられており、二又を接手ねじにねじ込んで、締付ナット及び廻止め座金で固定されている。ピストン棒全体の長さ（先端の止めゴムから二又のピン穴までの距離）は、二又をねじ込んで固定する位置を変えることにより調整できる構造となっている。

戸閉めスイッチは、付図6に示すようにドアと戸閉め機械の間に設置されており、戸閉めスイッチの左側の車体に取り付けられたこの中心部をL側ドアの戸先側の戸吊り金具に取り付けられた補助金具で押すとともに、この下部をR側のドアに取り付けられた補助金具が押すことによって、この上部が戸閉めスイッチの押軸を押し込み、戸閉めスイッチ内の接点が転換される仕組みになっている。したがって、L側ドア又はR側ドアのどちらか一方が開いた場合でも、戸閉めスイッチが開扉を検出する。

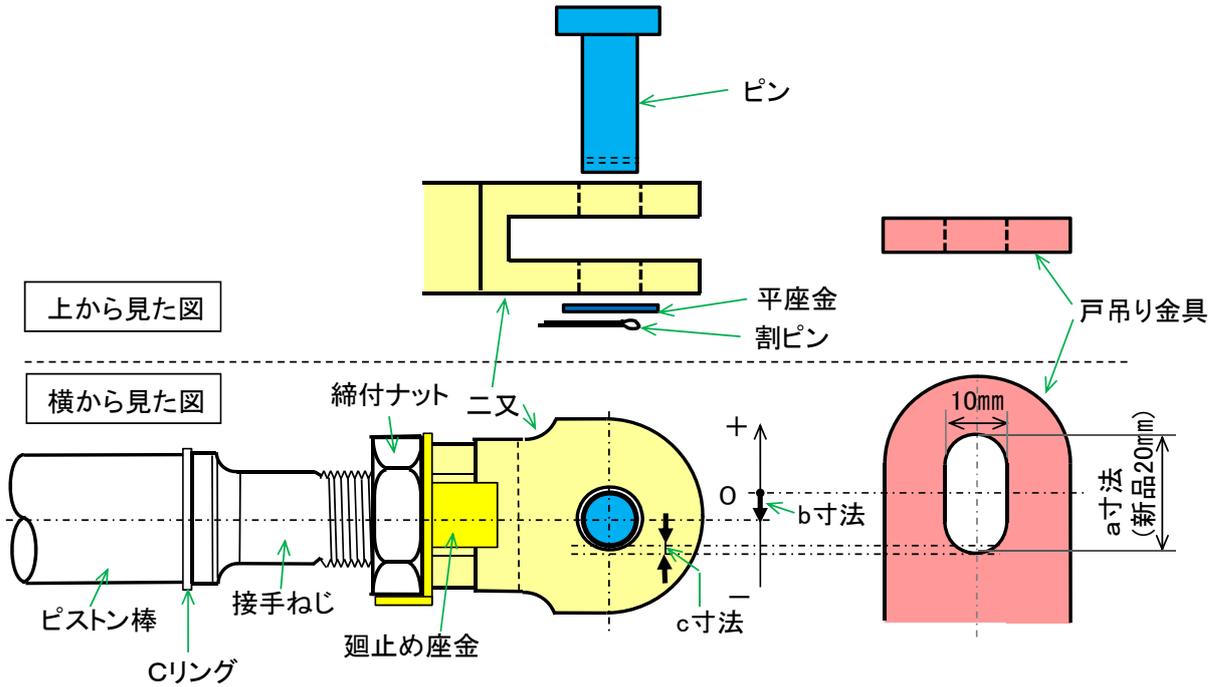
付図7 接手ねじ及び二又周辺の概略図

2.3.4(4)に記述した戸吊り金具ピン取付け穴のa、b及びc寸法(付図7参照)を、本件ドアにエアを供給して本件ドアが閉じている状態において測定した結果を表1に示す。ただし、今回本件二又と本件接手ねじが外れていたR側については、本重大インシデント直後に確認した掛かり代約3.5mmを変えずに、本件二又と廻止め座金を取り付け直して測定を行った。その際、本件二又のねじ部と本件接手ねじとは、ねじとしての掛かり代がほとんどなく、一山以下のかみ合いでなんとか取り付けられる状態であった。

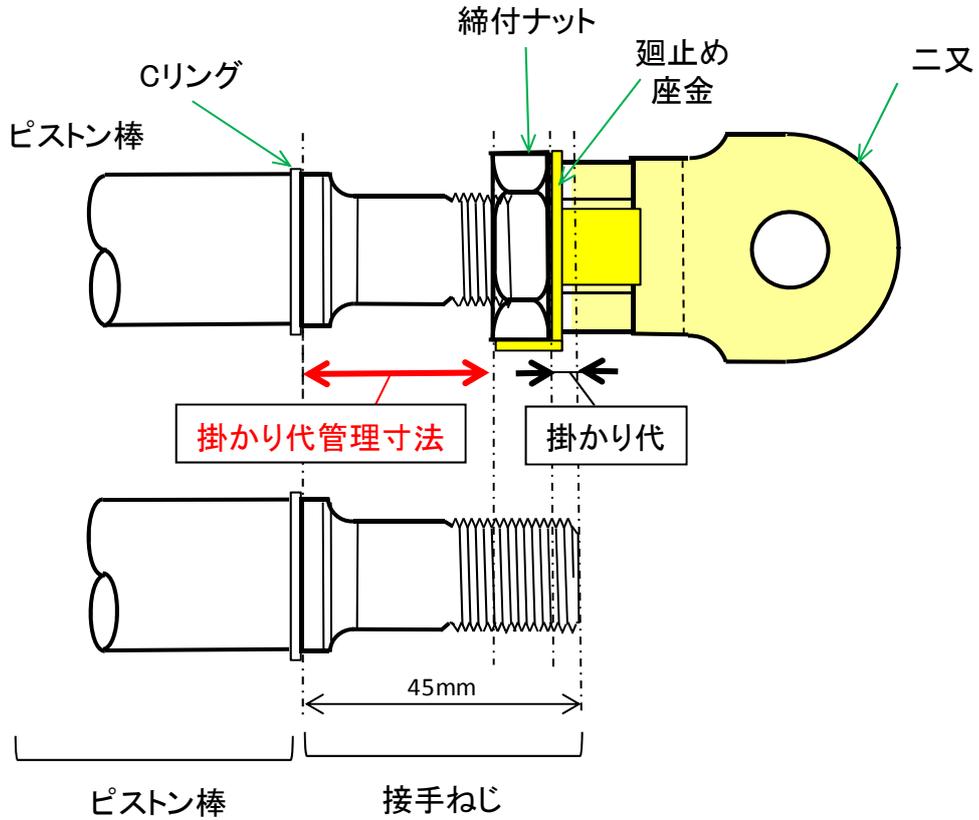
付図9 掛かり代概略図

2.3.4(3)に記述したように、接手ねじと二又の掛かり代は、A社によって10mm程度の確保が推奨されている。小倉総車セは、この掛かり代が8.8mm以上確保されるように、付図9に示す掛かり代管理寸法をチェック表によって管理している。また、2.4.2に後述する折損対策前の戸閉め機械については、接手ねじ及び二又の直径は異なるが、掛かり代が9.0mm以上確保されるように管理していた。

小倉総車セにおいては、2.3.9(1)で記述したように、従来から定期的に戸閉め機械の分解検査を行っていたため、2.3.4(3)で記述した掛かり代についても、チェック表を使用して、付図9に示したように、掛かり代管理寸法により管理していた。2.5.2に記述した対策通知を受けた後、小倉総車セは、他の検修現場に先駆けて改修を開始したが、折損対策品に取り替えた際、従来の掛かり代管理寸法を使用した場合、掛かり代が不足することに小倉総車セの作業者が気付いたため、平成23年6月1日から、掛かり代管理寸法を変更している。

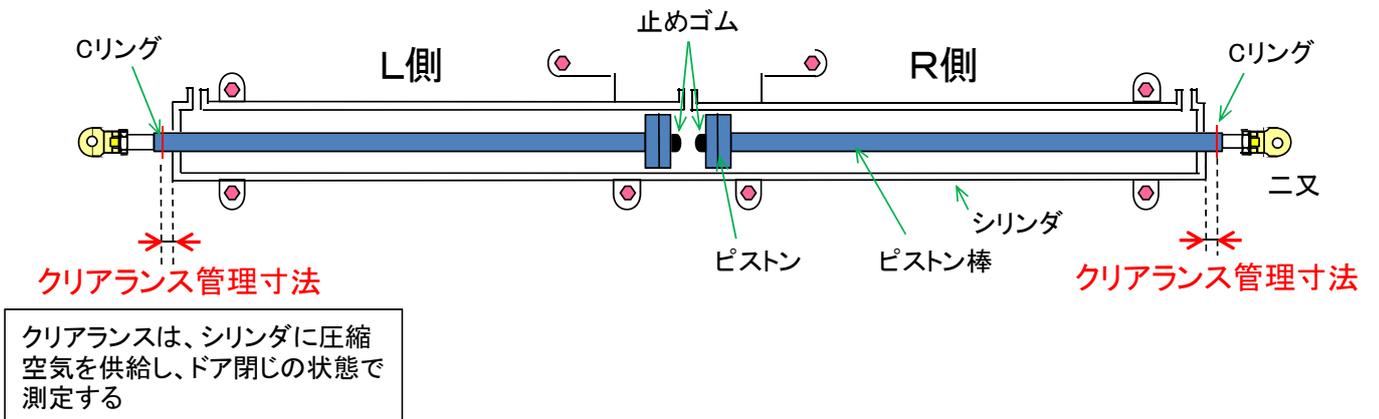
付図10 クリアランス概略図

付図10に示すように、戸閉め機械のシリンダ内で二つのピストンが接触しないように、同社では、シリンダ端部とCリング間の寸法(以下「クリアランス」という。)をR側とL側それぞれ11mm以上、調整できない

本件戸閉め機械については、本件ドア上部にある本件戸閉め機械を覆うカバーを外したところ、R側の本件接手ねじと本件二又が分離していることを確認した。締付ナットは、付図13に示すように、本件接手ねじ端部から約3.5mmの位置(以下「掛かり代約3.5mm」という。)に付いた状態であり、廻止め座金は、本件接手ねじから落下し、付図5に示すように、本件ドアの戸袋側にあるカバー上部に引っ掛かっていた。また、本件二又は、戸吊り金具に取り付けられた状態であった。付図10に示したクリアランス(管理値はL側とR側の合計22mm以上)は、本件ドアにエアを閉扉側に供給して本件ドアが閉じている状態において測定した結果、L側11mm、R側1.5mmで小倉総車セの管理値を下回っていた。また、本件接手ねじ及び本件二又のねじ部の外観を確認した結果、ねじ山の損傷は認められなかった。廻止め座金についても、変形や摩耗などの異常は認められなかった。その他の部位については、異常は認められなかった。

- (3) 平成24年12月10日、対策通知を検修現場に発出し、本件戸閉め機械と同形式の戸閉め機械の取替えを行った際、以下の確認を行うように指示した。
- ① クリアランス量を測定し、左右の合計が22mm以上になるように調整すること。
 - ② 掛かり代を、小倉総車セと同様の管理値で管理すること。
 - ③ 廻止め座金を取り付けた後、締付ナット及び二又が確実に締まっていることを打音検査によって確認し、合いマークを付けること。打音検査については、締まり方向で行うこと。
- (4) 上記(3)の対策通知によって、検修現場に対して、戸閉め機械の取替えを請負会社に委託する際、その仕様書に、上記(3)①～③の項目を追加するように指示した。
- (5) 同社は、本件戸閉め機械と同形式の戸閉め機械を使用している他のJR各社に対して、本件重大インシデントの周知を行った。
