## 鉄道重大インシデント調査報告書

北海道旅客鉄道株式会社根室線常豊信号場～上厚内駅間における鉄道重大インシデント

平成26年 7 月 25 日

発生日時：平成25年1月7日 23時03分ごろ

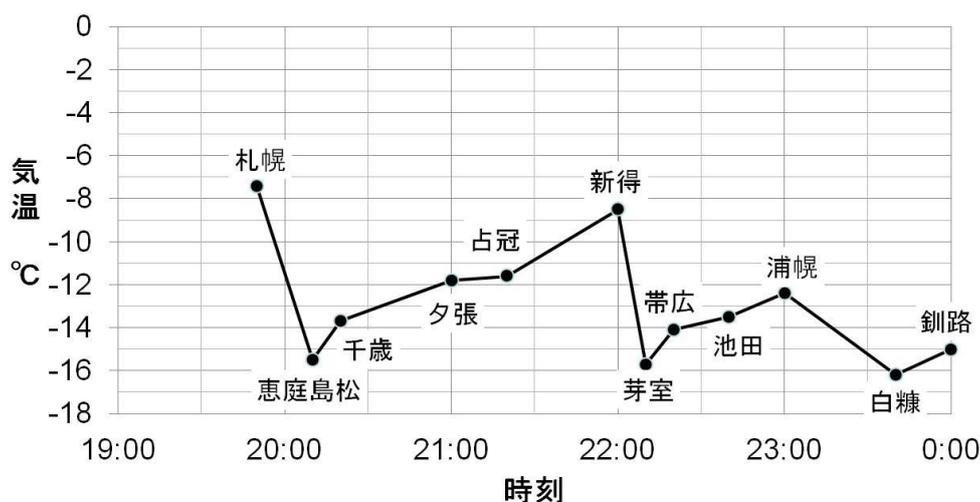
図1 本件列車が通過した地域のアメダスが記録した気温

本件列車の運行経路の近傍にある各アメダスの気温の記録は、図1のとおりであった。

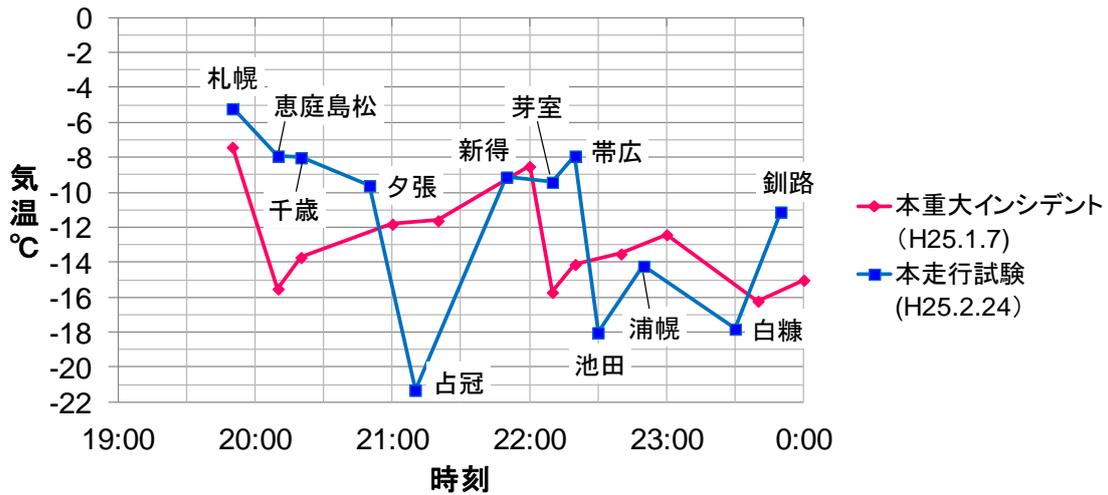
図3 本走行試験実施時と本重大インシデント発生時の気温の比較

本走行試験において、測定用車両が通過した時刻ごろに直近のアメダスが記録した気温を図3に示す。本重大インシデント発生時の気温と比較するため、2.6.2図1の線図を併せて示す。

から、2.8.2.1の図3に示したように、本重大インシデント発生時、芽室以東の地域においては、気温が低下しており、戸閉め配管内部エア温度及び配管表面温度は、氷点下まで低下していた可能性があると考えられること、

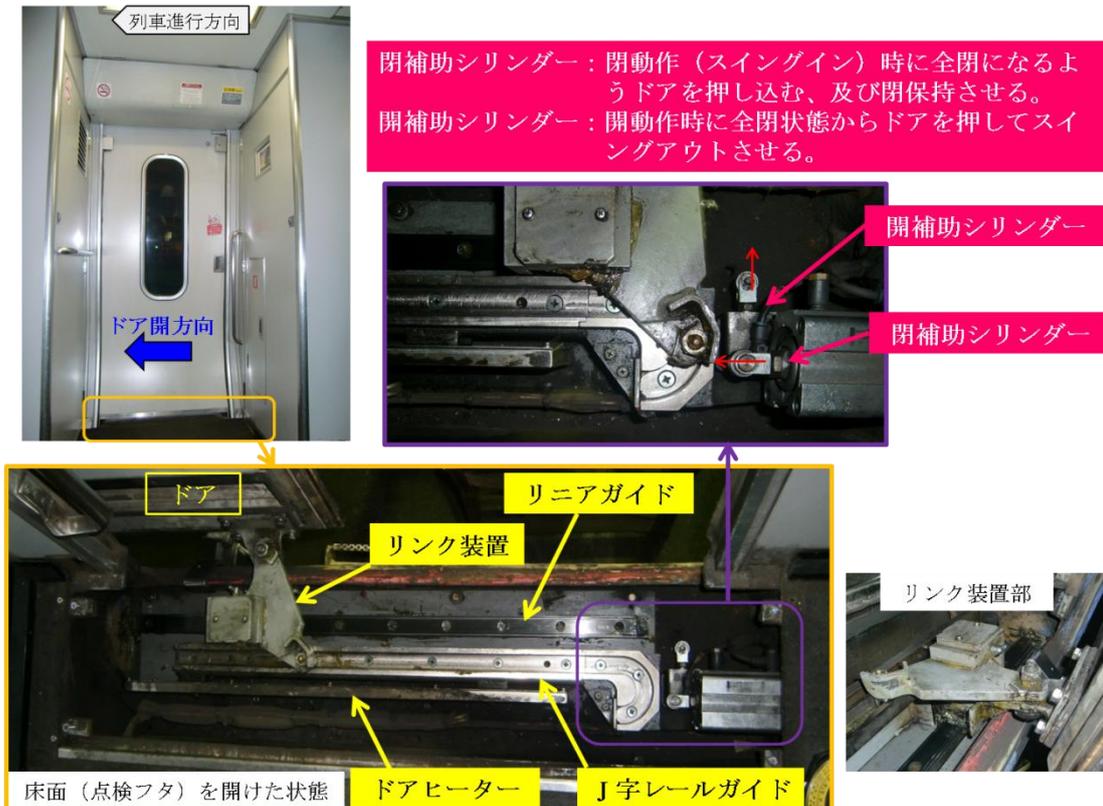
付図5 ドアの構造 (下部)

ている箇所があった。また、戸尻下部のリニアガイド及びリンク装置は、ほぼ油欠<sup>ゆけつ</sup>した状態であった。

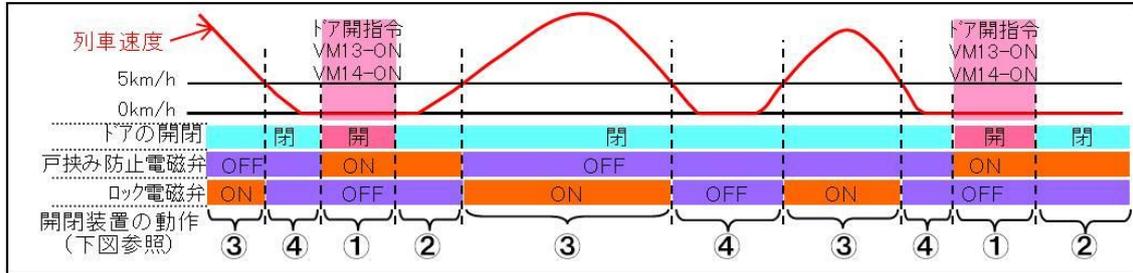
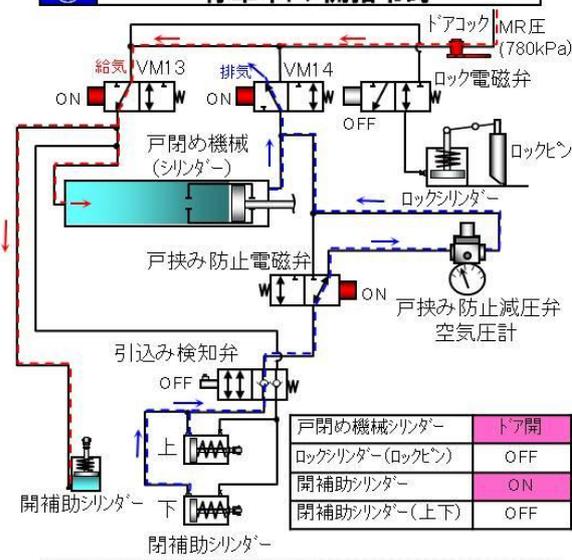
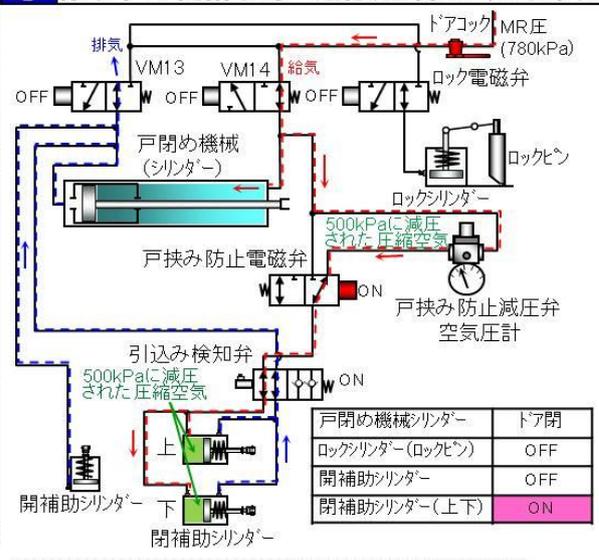
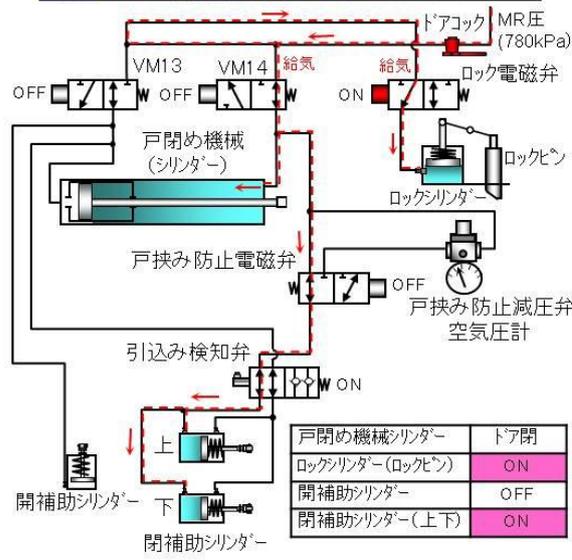
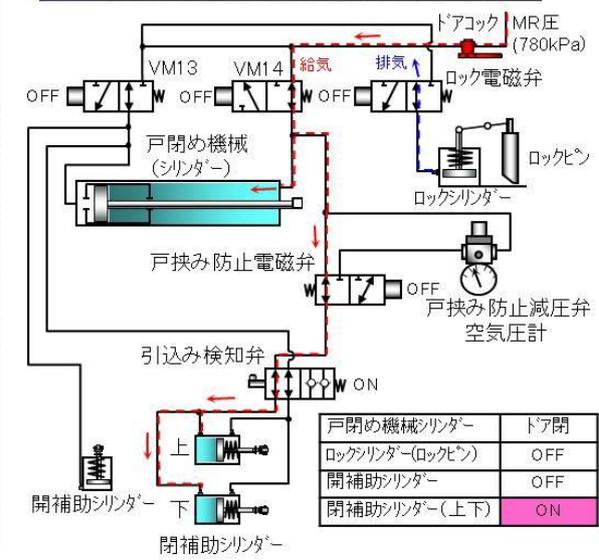
付図6 圧縮空気を動力とする開閉装置の仕組み

しかしながら、車両調査中の1月9日17時10分ごろ、本件ドアだけが開閉しなくなり、そのときの空気圧計は、ほぼ0kPaを示していた。このとき、ドアロックを開閉しても、漏気音はせず、また、その後、その日の調査中に空気圧は回復しなかった。ただし、本件車両の車掌スイッチの操作によるドアの開閉指令により、本件ドアの戸閉め機械の二つの電磁弁は動作していた。しかしながら、圧縮空気の圧力がほぼ0kPaのため、ドアは開閉しなかった。また、列車の走行速度が5km/h以上になった条件を設定した場合に、ロック電磁弁は動作していた。しかしながら、圧縮空気の圧力がほぼ0kPaのため、ロックピンは動作しなかった。

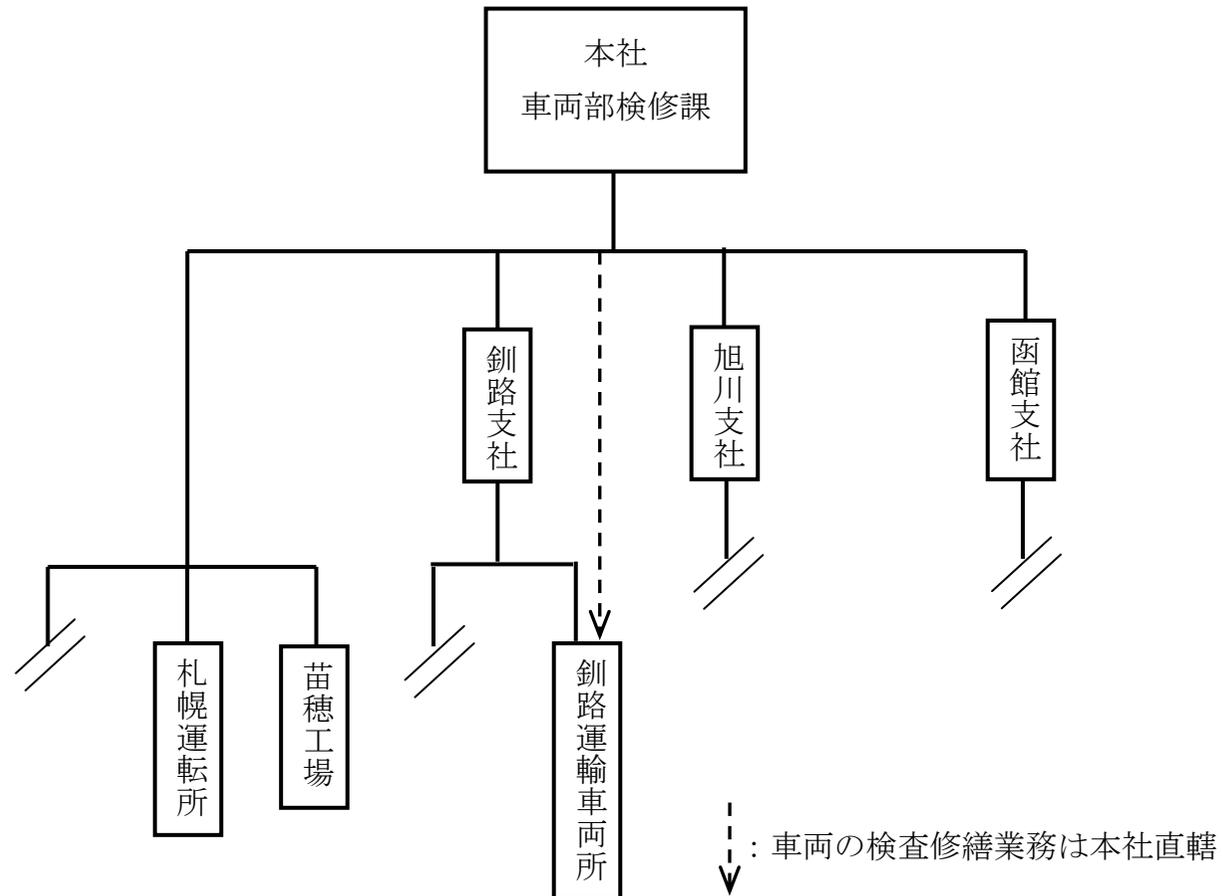
付図8 283系特急気動車に関する検査修繕体制（組織図）

り、付図8に組織の概略を示す。苗穂工場及び札幌運転所は本社の直轄組織であり、釧路運輸車両所は釧路支社の組織となっているが、車両の検査修繕の業務は本社直轄の扱いになっている。本社車両部検修課では、全般検査・重要部検査の年間計画や特別修繕工事計画などの策定、検査データの管理、車両故障時の対応及び原因調査、研修センターにおける指導・教育などを行っている。また、釧路運輸車両所では、交番検査や仕業検査の計画を立てて実施している。なお、車両の転配計画については、本重大インシデント発生時には同社本社車両部計画課が担当しており、車両の転配に際しては、取り決めはないものの、転配先の担当者が転配元に出向いて、指導や引継ぎを受けるとのことである。

- (1) 除湿バイパスコックの緊縛固定に限らず、車両の製造時期や仕様の違いにより取扱い方法が異なるなど、保守管理上、注意すべき点を再点検した上で、対応方法の違いが漏れなく関連部署に周知徹底されるようなシステムを構築する必要がある。
- (2) 元空気タンクのドレン抜き作業に限らず、車両の検修項目および必要に応じて行われる機器類の取扱いや作業について、確実に実施されていたか、また、その結果がどうであったかを、後から確認できるような記録方法と体制を早急に検討し、確立する必要がある。
- (3) 本重大インシデントをはじめ、輸送の安全を確保するうえで重要と考えられる事象のうち、車両の検修作業に起因して発生したと考えられるものについて、検修作業における問題点等を再点検し、必要に応じて改善策を実施する体制を構築することが望まれる。

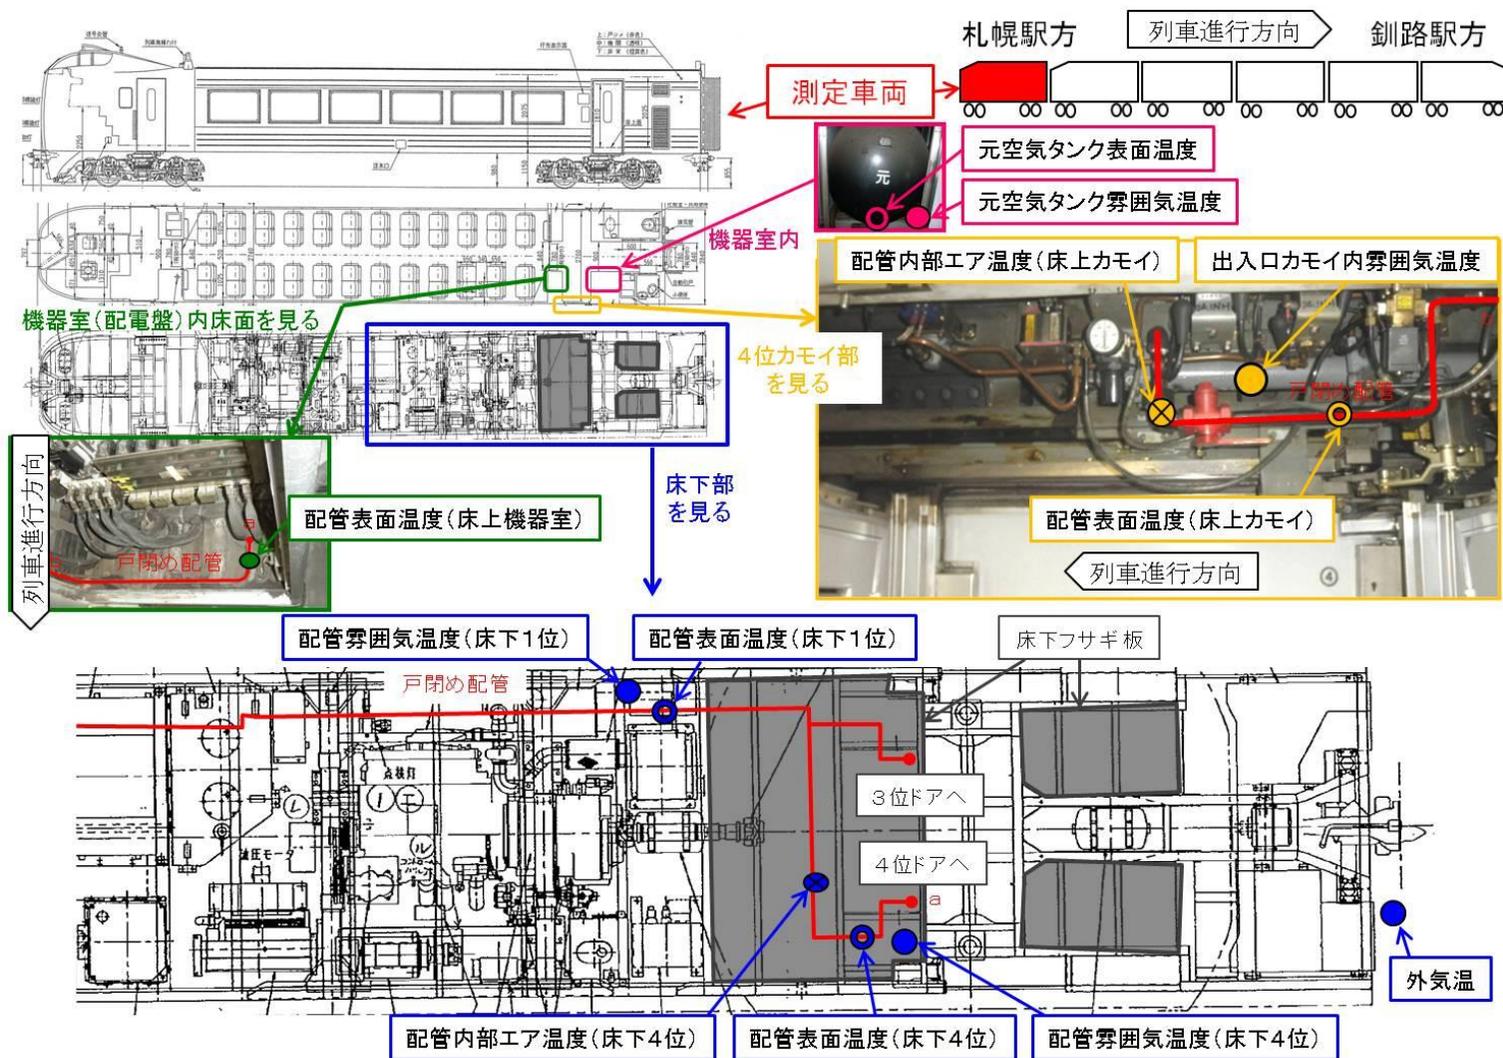
付図9 走行試験の温度測定点

- (2) 2.8.2.2 の図4に示したように、走行試験において、本件ドアの床下部戸閉め配管に相当する戸閉め配管内部エア温度（床下4位）及び配管表面温度（床下4位）は、-4℃程度まで低下していた。また、外気温が低下すると戸閉め配管内部エア温度及び配管表面温度も低下する傾向が認められたこと
