鉄道重大インシデント調査報告書

北海道旅客鉄道株式会社函館線山崎駅構内における鉄道重大インシデント
車両障害（「車両の走行装置、ブレーキ装置、電気装置、連結装置、運転保
安設備等に列車の運転の安全に支障を及ぼす故障、損傷、破壊等が生じた事
態」に係る鉄道重大インシデント）

平成27年4月23日

運輸安全委員会
委員長 後藤 昇 弘

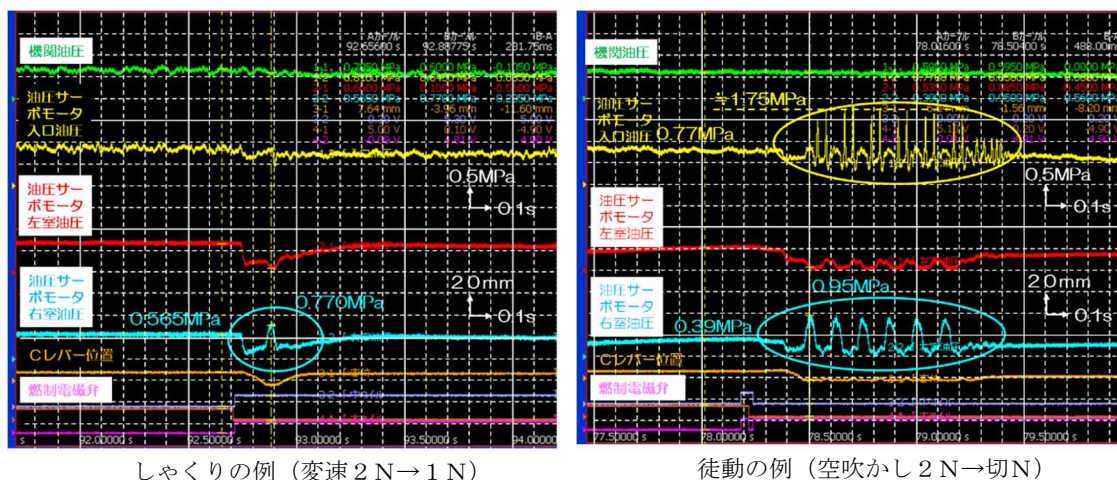
図8 徒動及びしゃくりが発生した際の油圧サーボモータ及びCレバーの状態
(2) Cレバー及びCラックのストローク

- ① マスコンでノッチを変化させた場合、1Nと2N間のノッチ変化及び3Nと4N間のノッチ変化の際にしゃくりが発生し、しゃくりの程度は、1Nと2N間のノッチ変化の場合の方が3Nと4N間のノッチ変化の場合より大きかった。
- ② マスコンでノッチを変化させた場合、1Nと2N間のノッチ変化及び3Nと4N間のノッチ変化の際に徒動が発生した。
- ③ 同社によると、しゃくり及び徒動の程度は、エンジン始動直後や潤滑油が新しい場合には小さいとのことである。

- ④ しゃくり及び徒動が発生した場合も、油圧サーボモータのピストンストロークが燃料噴射量0位置以下にならないかぎり、Cレバーのストロークが燃料噴射量を減ずる方向に過剰に変位することはない。

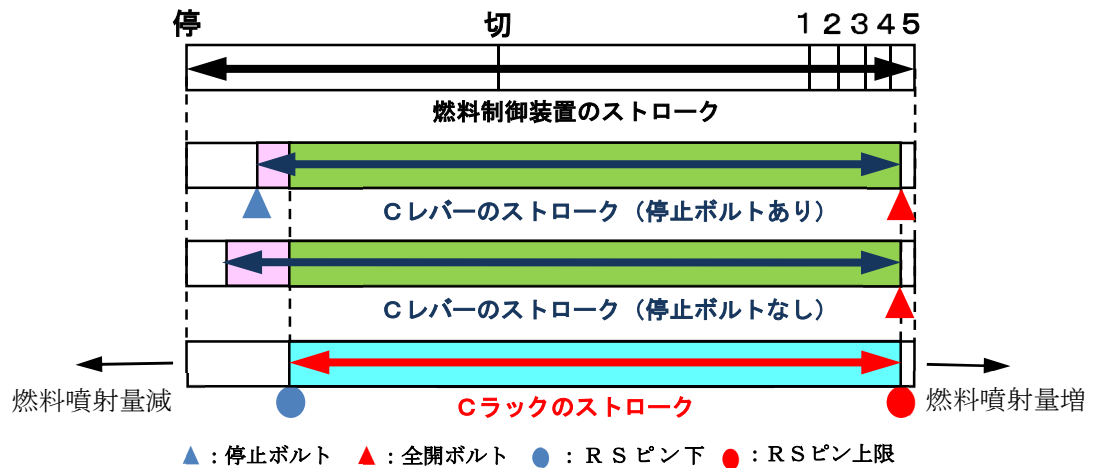
※ 本図は概念図であり、正確なノッチ位置等を記述したものではない。
 図9 燃料制御機構の各構成機器のストロークの状態

- ① 燃料制御装置のストロークは、Cレバーのストロークの上限位置（全開ボルトの位置）より燃料噴射量が多い位置から、Cレバーのストロークの下限位置（停止ボルトの位置）より燃料噴射量が少ない位置までであった。
- ② 停止ボルトがない場合、Cレバーのストロークの下限位置は①の場合よりも燃料噴射量が少ない位置であった。
- ③ Cラックのストロークは、Cラックに設けられたスリットの両端にRSピンが当たる範囲である。そして、その上限位置はCレバーのストロークの上限位置に等しく、また、その下限位置はCレバーが停止ボルトに当たる位置よりも燃料噴射量が多い位置であった。Cレバーのストロークの上限位置は①の場合と変わらない。
- ④ マスコンを、切Nから5Nまでノッチアップした場合、1N→2N間のノッチ変化の際に、また、5Nから停止Nまでノッチダウンした場合、2N→1N、1N→切N、まれに4N→3Nの各ノッチ変化の際に、Cレバーは、燃料噴射量を減らす方向に瞬時変位し、その後に所定のノッチ状態に移行した。そして、Cレバーが瞬時変位した際の下限位置は、停止ボルトがある場合には、ほぼ停止ボルト位置であり、停止ボルトがない場合には、停止ボルト位置よりも燃料噴射量が少ない位置であった。

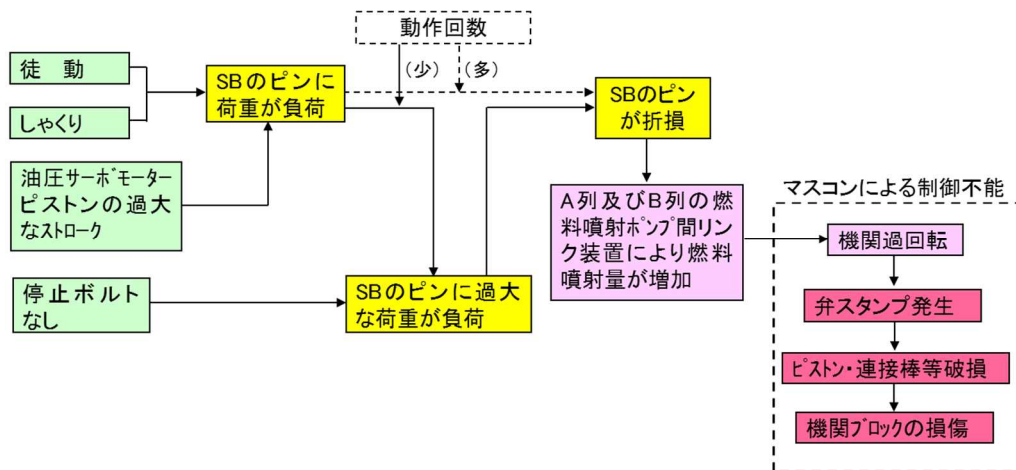
図12 本件S Bが折損してから本件エンジンが損傷に至るまでの分析（概要図）

本重大インシデントは、本件S Bが折損して本件エンジンが過回転状態になったために発生したと考えられることから、S Bのピンに過大な荷重が負荷されることが要因であると考えられる、徒動及びしゃくりの影響及び油圧サーボモータピストンの過大なストロークの影響並びに停止ボルトがなかった影響等について以下に分析する。また、本件S Bの折損によって本件エンジンが過回転状態となり、エンジンの損傷を経て車体の焼損に至るまでの状況の推移についても分析する。(図10、図12 参照)

上記(1)～(5)より、本件エンジンはS Bのピンの折損以降、燃料制御が不可能な状態となり、過回転状態になっていたものと推定される。その結果、本件エンジンの内部では、弁スタンプが発生して吸気弁及び排気弁並びに接続棒に圧縮荷重が負荷され、軌道上への機関潤滑油等の痕跡が始まった89k998m付近を本件エンジンが通過したと考えられる15時41分03秒の直前に、接続棒の破損及びピストンの割損などが発生し、破損した接続棒がシリンダーブロック上部の点検蓋付近に当たってシリンダーブロックを突き破ったものと推定される。
