鉄道重大インシデント調査報告書

I 西日本旅客鉄道株式会社 東海道新幹線 名古屋駅構内
車両障害（鉄道事故等報告規則第4条第1項第8号の「車両の走行装置、ブレーキ装置、電気装置、連結装置、運転保安設備等に列車の運転の安全に支障を及ぼす故障、損傷、破壊等が生じた事態」に係る鉄道重大インシデント）

平成31年3月28日

鉄道事業者名：西日本旅客鉄道株式会社

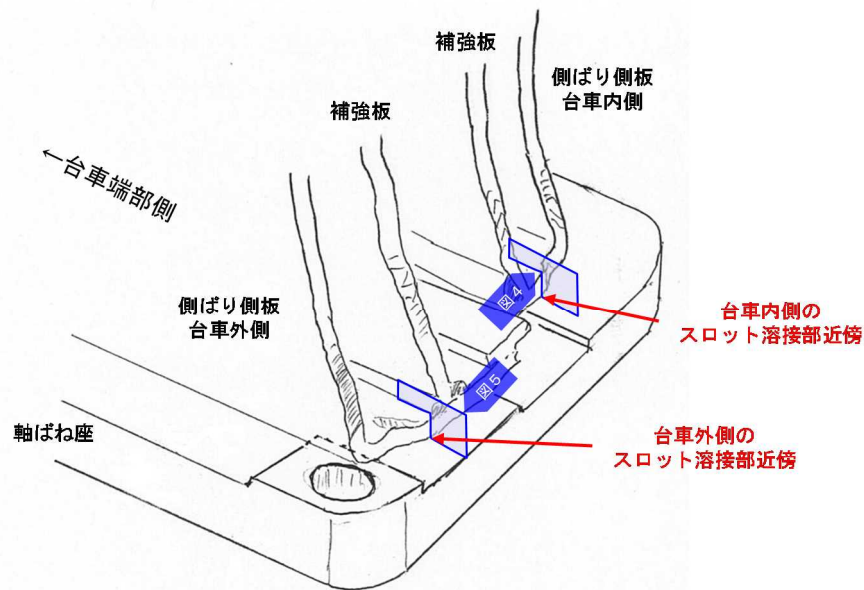
図3 側ばり及び軸ばね座の切断位置

2.4.2.1に記述したように、亀裂の起点は側ばり下面に軸ばね座を取り付けているスロット溶接部近傍と推定されることから、台車内側及び外側の各スロット溶接部の中央の位置で、側ばり及び軸ばね座を図3の位置でレール方向に切断し、亀裂の断面組織を観察した。

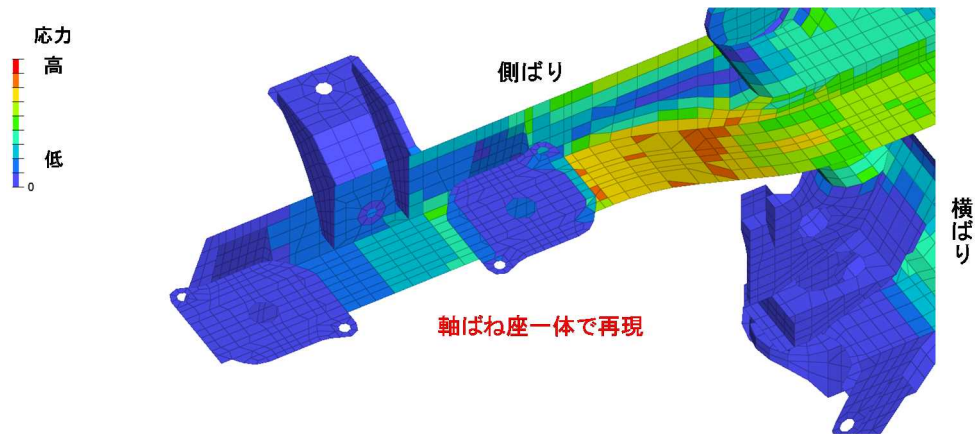
図7 設計当時のFEM解析のモデルと結果

本件台車枠と同構造の台車が設計された当時の強度解析の状況は、次のとおりである。‘N700系の設計当時のFEM解析に用いられた台車枠のモデル’（以下「設計当時のモデル」という。）と結果を図7示す。

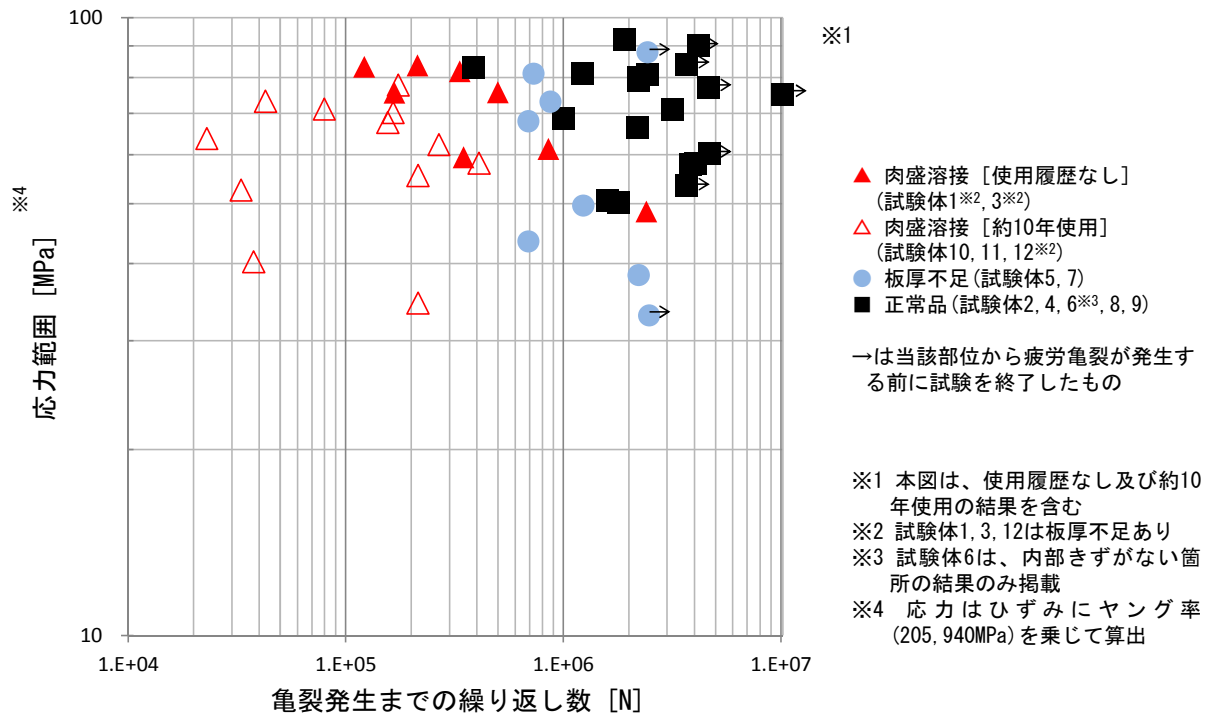
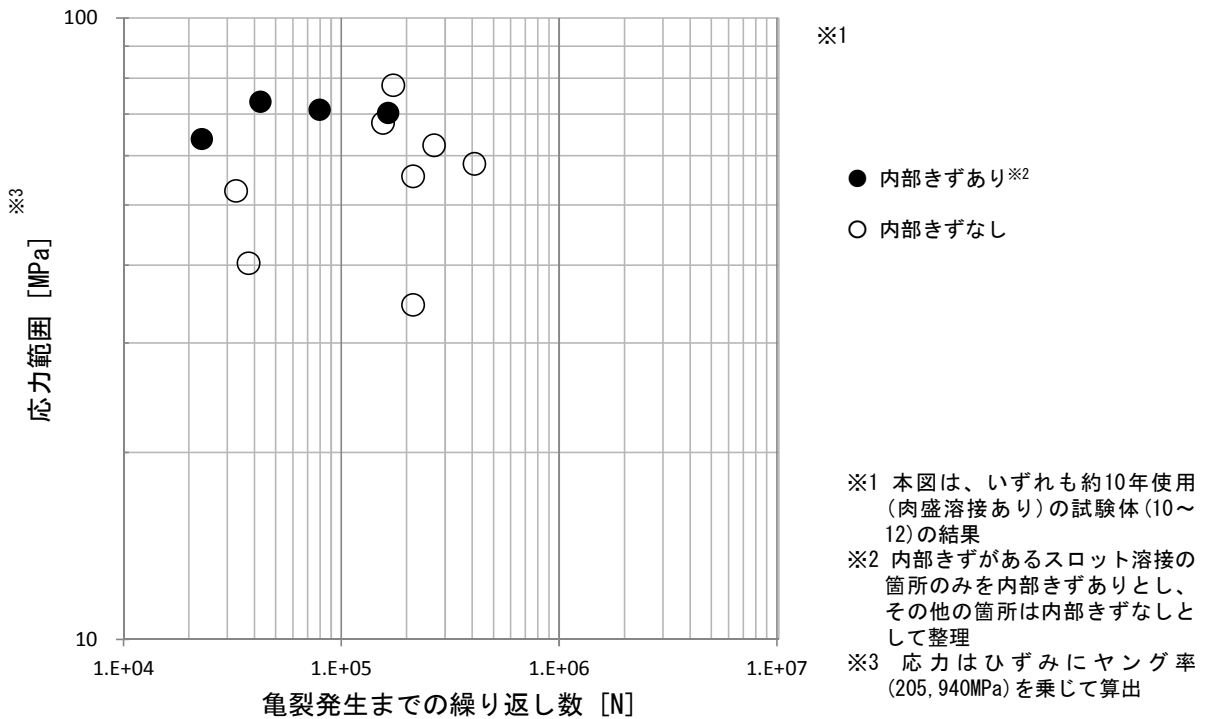
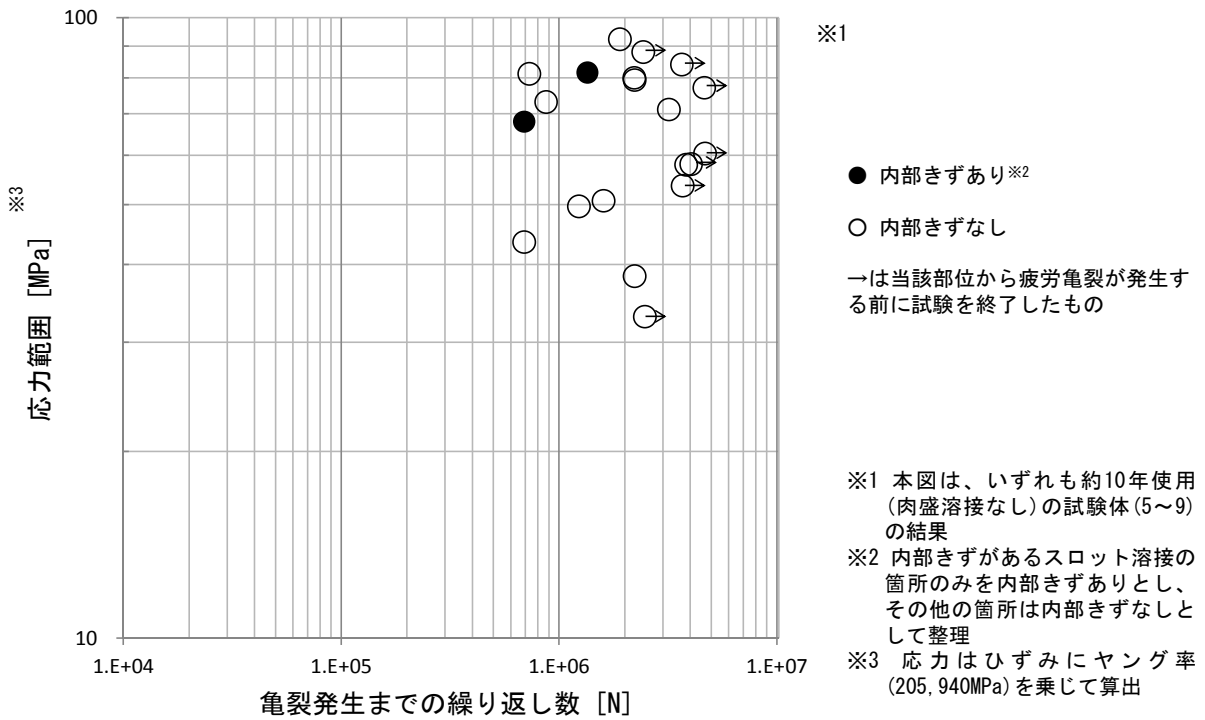
付図 1 0 試験体による疲労試験の結果の傾向

(a) スロット溶接近傍の応力範囲と疲労亀裂発生寿命の関係

(b) スロット溶接近傍の応力範囲と疲労亀裂発生寿命の関係 [肉盛溶接あり]

(c) スロット溶接近傍の応力範囲と疲労亀裂発生寿命の関係 [肉盛溶接なし]
